**Информация о несчастных случаях со смертельным исходом
на энергоустановках организаций, подконтрольных органам
Ростехнадзора, за 4 месяца 2019 года**

**2. Обстоятельства несчастных случаев со смертельным исходом,
произошедших за последний месяц**

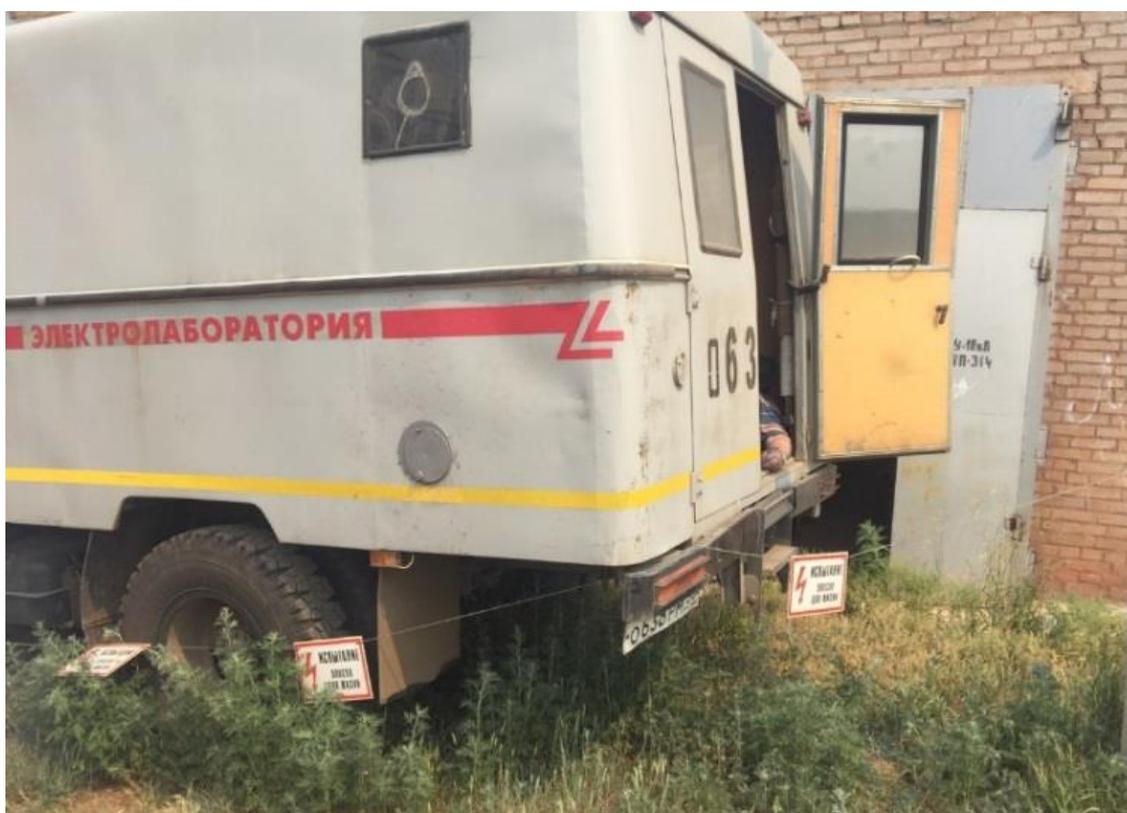
Место несчастного случая: Рядом с ТП-314, высоковольтный отсек передвижной электротехнической испытательно-измерительной станции на базе автомобиля ЗИЛ 433362.

Описание несчастного случая: Бригада высоковольтных испытаний в составе 2-х электромонтёров по испытаниям и измерениям (далее – электромонтёры 1 и 2) проводила работу в районе электрических сетей № 1 по поиску места повреждения кабеля 10 кВ ТП-314 яч. 2 до ТП-320 яч. 5 акустическим методом.

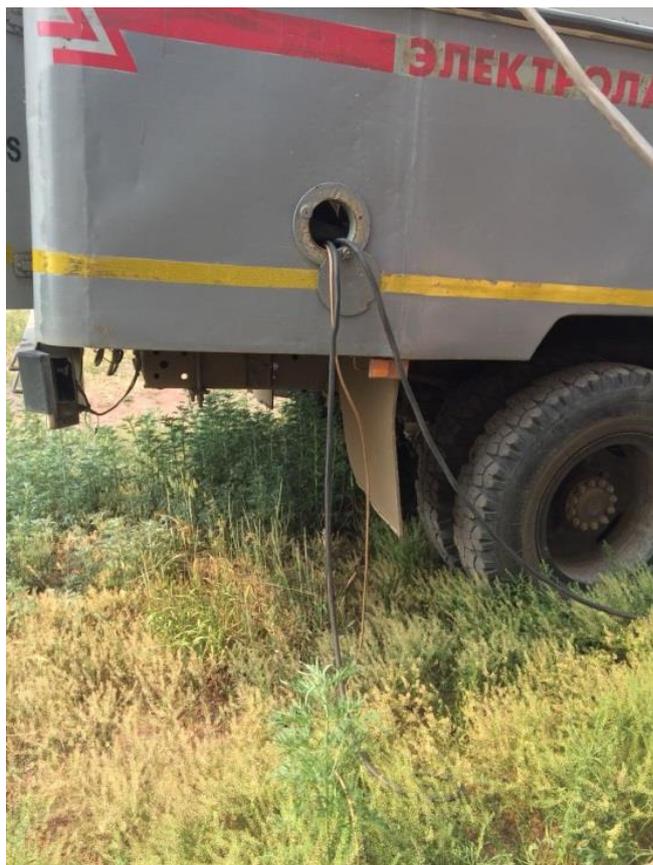
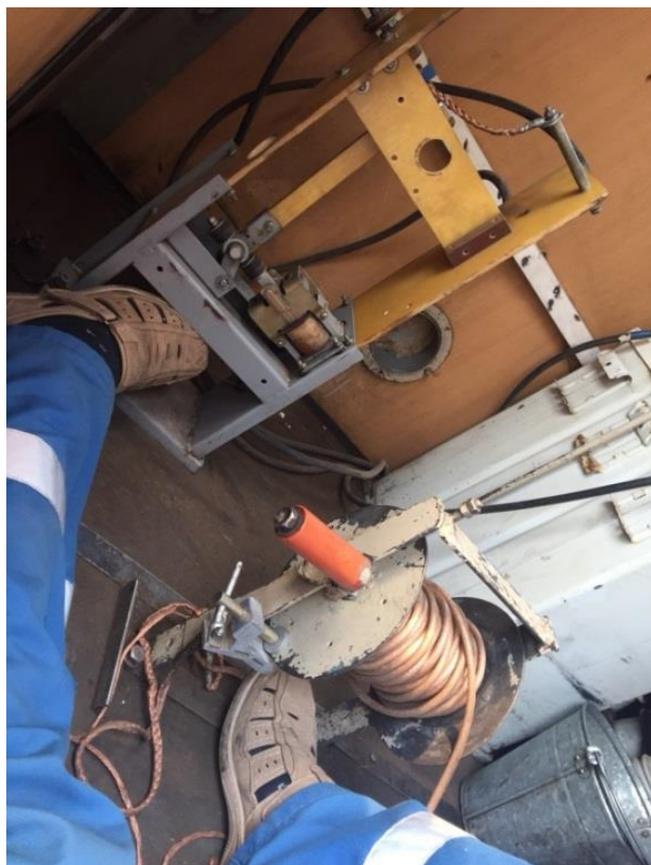
к ТП-314 и обнаружил электромонтёра 1 в высоковольтном отсеке передвижной лаборатории без признаков жизни.

Прибывшие медицинские работники, констатировали смерть электромонтёра 1. На теле погибшего был обнаружен ожог кисти правой руки с латунными вкраплениями в кожу и ожог ниже колена правой ноги – вторая точка соприкосновения (выход).

При осмотре оборудования и тела пострадавшего, выяснилось, что электромонтёр 1 без применения основных и дополнительных средств защиты, которыми была укомплектована передвижная электролаборатория, не сняв остаточный заряд с высоковольтных конденсаторов изолирующей штангой для снятия остаточного заряда, приблизился на недопустимое расстояние к токоведущим частям, находящимся под напряжением, вследствие чего, получил электротравму, не совместимую с жизнью. При осмотре рабочего места было обнаружено, что диэлектрические перчатки лежали на столе в отсеке оператора, заземляющая штанга для снятия заряда с конденсаторов стояла в закреплённом состоянии на штатном месте. На приборной панели рычаг положения рода работ был включён на работу акустическим методом. Второй регулятор заземления высоковольтного вывода находился в положении – заземлено

Проведена проверка и настройка механических блокировок, обеспечивающих автоматическое снятие напряжения со стороны питания и наложения заземлений на высоковольтный вывод при открывании дверей в высоковольтный отсек, а также проверка и настройка звуковой и световой сигнализации при включении и отключении источника питания высокого напряжения.

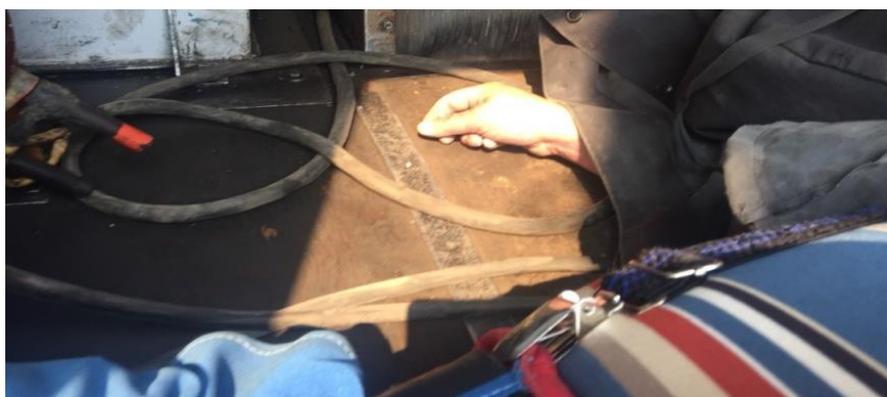
Электромонтёр 2 убедился в том, что заземляющий нож разъединителя (далее – ЗН) в машине включён, прошёл в ТП-314 для включения ЗН в яч. 2. Затем (в 10:53) он позвонил инженеру по испытаниям и измерениям ЭТЛ, сообщил о случившемся и приступил к сердечно-лёгочной реанимации.

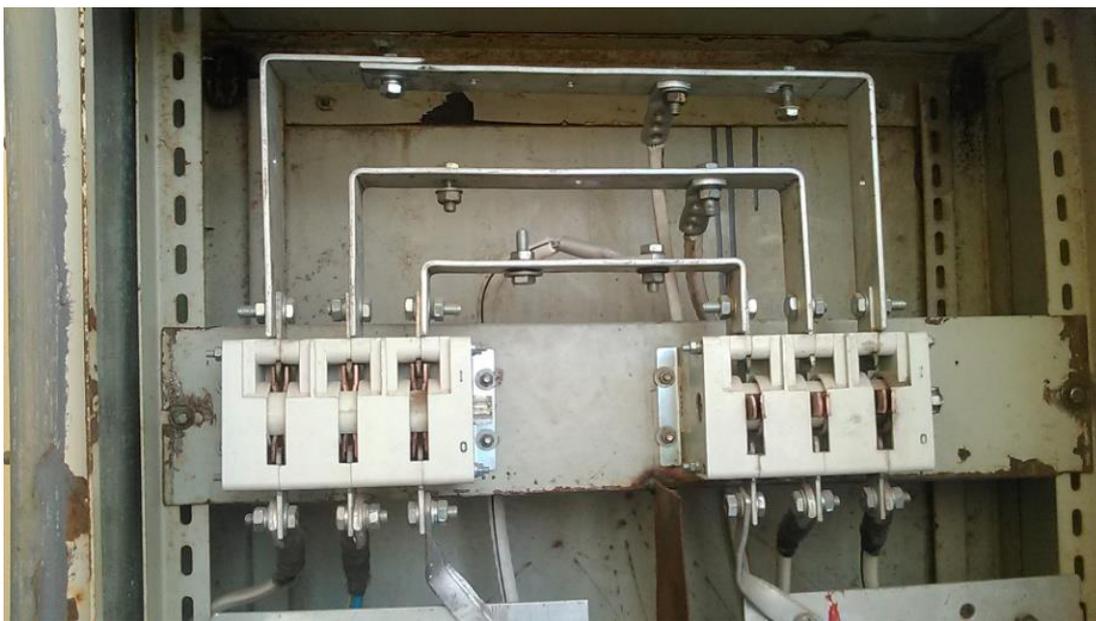
Инженер-энергетик строительного-монтажного участка (далее – СМУ) АО «КЗКПД» в 7:55 выдал задание электромонтёру по ремонту и обслуживанию электрооборудования (далее – электромонтёр), которое заключалось в отключении кабеля, напряжением 0,4 кВ, питающего вводно-распределительное устройство ВРУ-0,4 кВ строящегося жилого дома. Кабель марки АВВГ-4х95 мм² был подключён к ВРУ-0,4 кВ стройплощадки (тип ВРУ-8504), расположенному около подъезда жилого дома района «Северный» г. Курска.

ВРУ-0,4 кВ стройплощадки запитано от ВРУ-0,4 кВ подъезда жилого дома района «Северный» г. Курска кабелем марки АВВГ-4х95 мм².

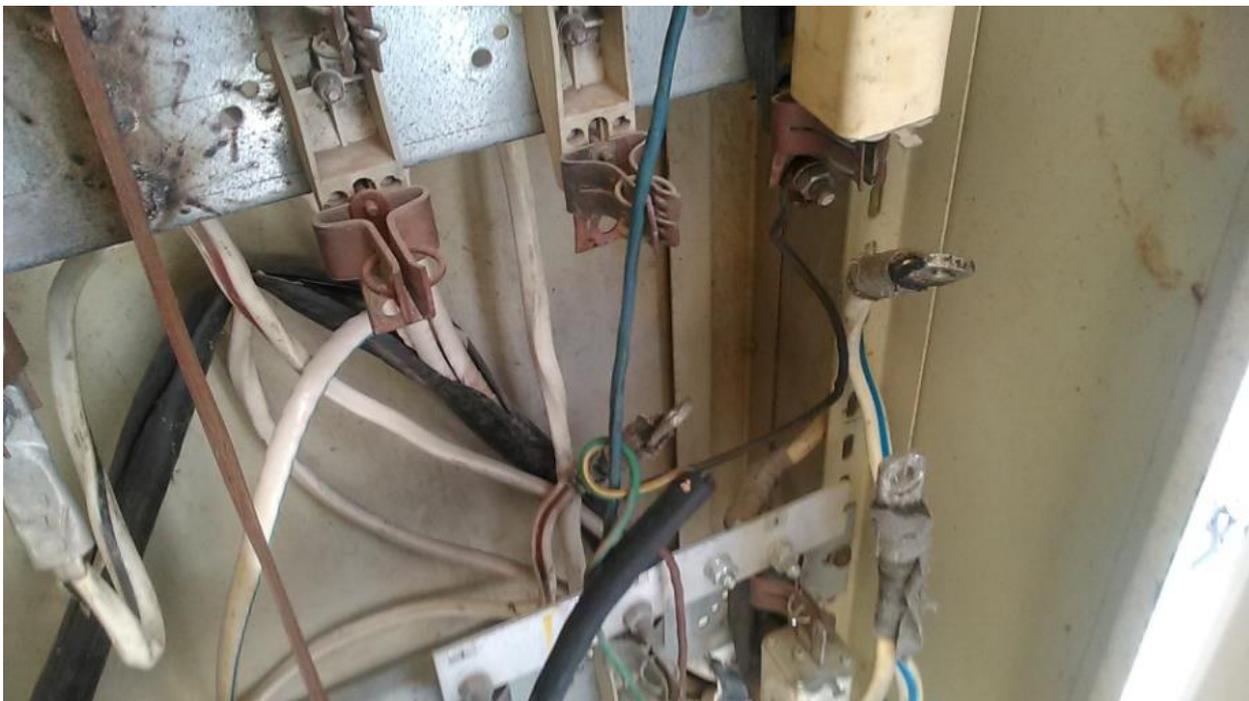
В ВРУ-0,4 кВ стройплощадки находилось два рубильника, питающие отходящие линии. Один из них через группы предохранителей подавал питание на кабель, идущий в ВРУ-0,4 кВ строящегося жилого дома, а другой – на кабель, идущий во ВРУ-0,4 кВ другого строящегося жилого дома.

Электромонтёр прибыл на место работы, открыл ВРУ-0,4 кВ стройплощадки, отключил рубильник, подающий питание на кабель, идущий в ВРУ-0,4 кВ строящегося жилого дома, снял предохранители и приступил к демонтажу этого кабеля. При этом расположенный рядом рубильник, группа предохранителей, через которые подавалось питание на кабель, и сам кабель, питающий ВРУ-0,4 кВ другого строящегося жилого дома, остались под напряжением.

В процессе отсоединения кабеля электромонтёр коснулся токоведущих частей, находящихся под напряжением, в результате чего получит травму, не совместимую с жизнью.

Неудовлетворительное содержание и недостатки в организации рабочих мест. В ВРУ-0,4 кВ стройплощадки, подлежащей заземлению или занулению, имелось последовательное соединение заземляющими проводниками нескольких элементов электроустановки (нарушение ст. 212 Кодекса, п. 2.7.6 Правил технической эксплуатации электроустановок потребителей, утверждённых приказом Минэнерго России от 13 января 2003 г. № 6, зарегистрированным в Минюсте России 22 января 2003 г., рег. № 4145 (далее – ПТЭЭП)).

На ВУ-0,4 кВ, ВРУ-0,4 кВ, ГРЩ-0,4 кВ установлены аппараты защиты на всех вводах питающих линий и на всех отходящих линиях.
