Информация о несчастных случаях со смертельным исходом, произошедших в ходе эксплуатации энергоустановок организаций, подконтрольных органам Ростехнадзора, за 7 месяцев 2021 года

2. Уроки, извлечённые из несчастных случаев со смертельным исходом 2020-2021 гг., подготовленные на основе материалов, представленных территориальными органами

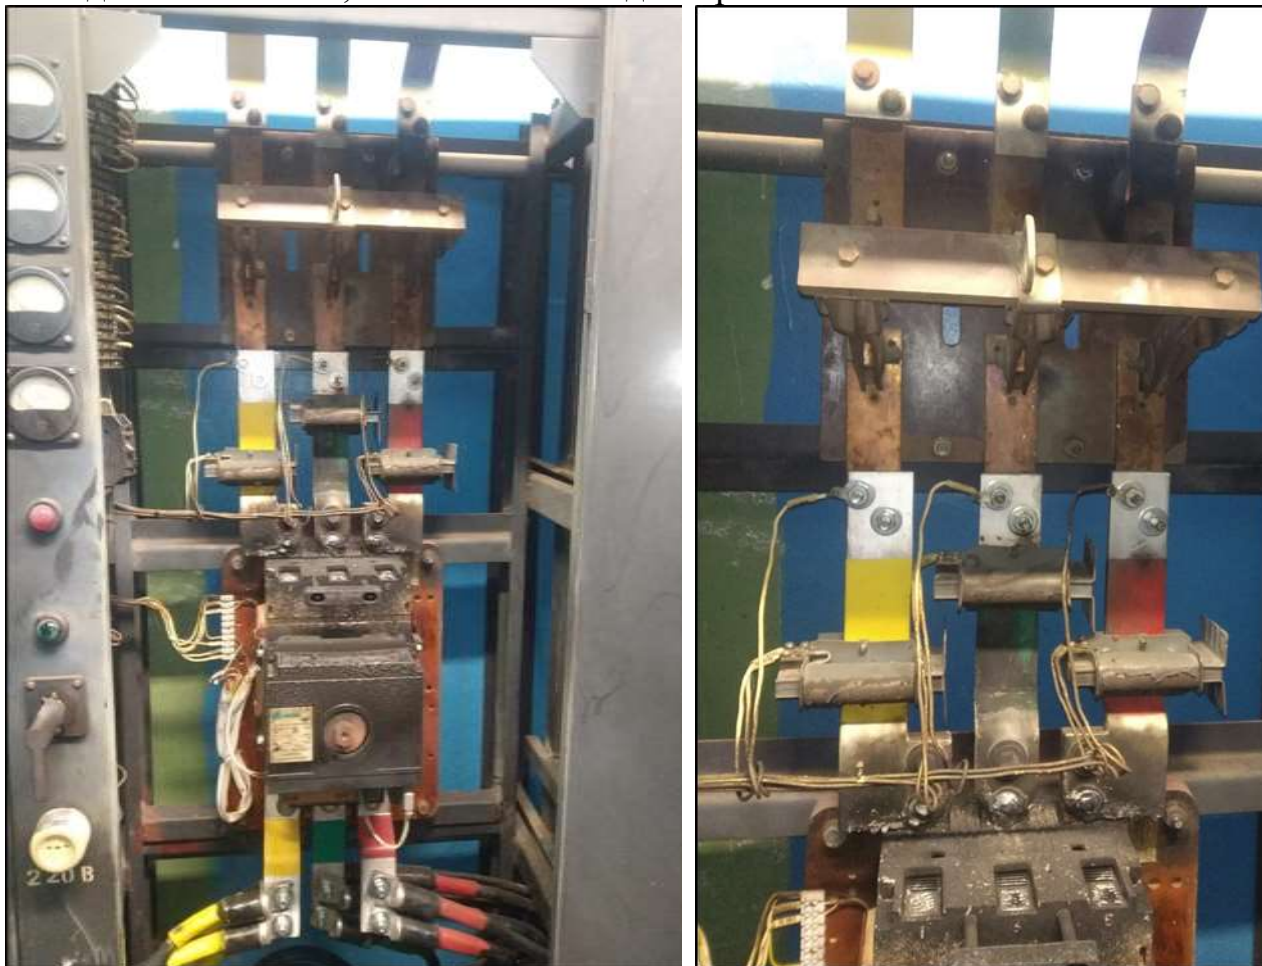
При попытке отключения рубильника наконечником оперативной штанги одновременно коснулся фазного пинцета разъединителя и болта крепления рубильника. В результате межфазного замыкания образовалась электрическая дуга. Электромонтер получил термические ожоги верхних конечностей различной степени тяжести, и был доставлен в больницу. Находясь на лечении, он скончался 23 декабря 2020 г.

Низкая производственная дисциплина, выразившаяся в неиспользовании пострадавшим во время подготовки рабочего места средств индивидуальной защиты от воздействия электрической дуги;

Ответственный за электрохозяйство не обеспечил контроль за наличием средств индивидуальной защиты у работников, осуществляющих эксплуатацию электроустановок организации.

До работников ФГУП «НИИ НПО «ЛУЧ» доведены обстоятельства и причины несчастного случая.

С электротехническим персоналом проведён внеплановый инструктаж по охране труда.

Ответственный за электрохозяйство направлен на внеочередную проверку знаний норм и правил работы в электроустановках в территориальную комиссию Центрального управления Ростехнадзора.

Издан приказ, содержащий информацию о результатах расследования причин несчастного случая, принятии мер по их устранению, недопущению нарушений требований охраны труда в дальнейшей деятельности и наказании виновных.

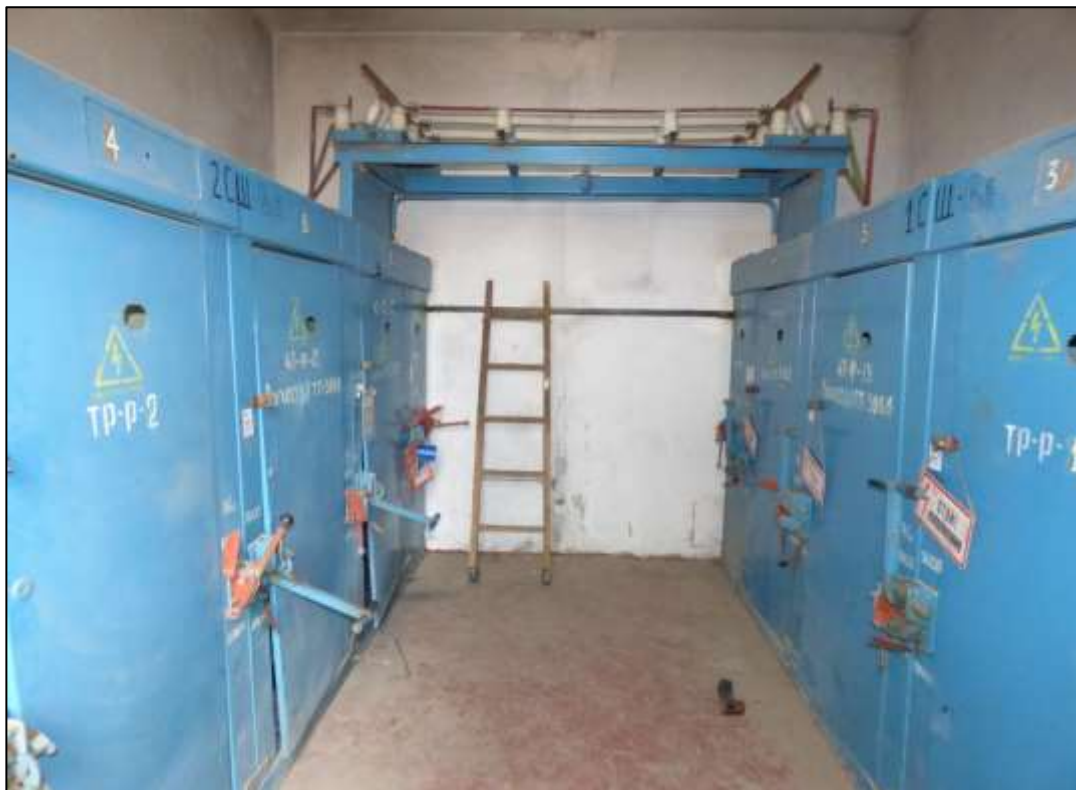
Описание несчастного случая: 12 февраля 2021 г. в 16:33 на РП-47 произошло отключение КЛ-10 кВ Л-47ф12 действием защит. При ликвидации аварийной ситуации было установлено повреждение в РУ-10 кВ ТП-3065 ВН-10 кВ Л-47ф12 к ТП-3068, что привело к снижению категории надёжности электроснабжения потребителей, возникла необходимость выполнения аварийных работ в ТП-3065.

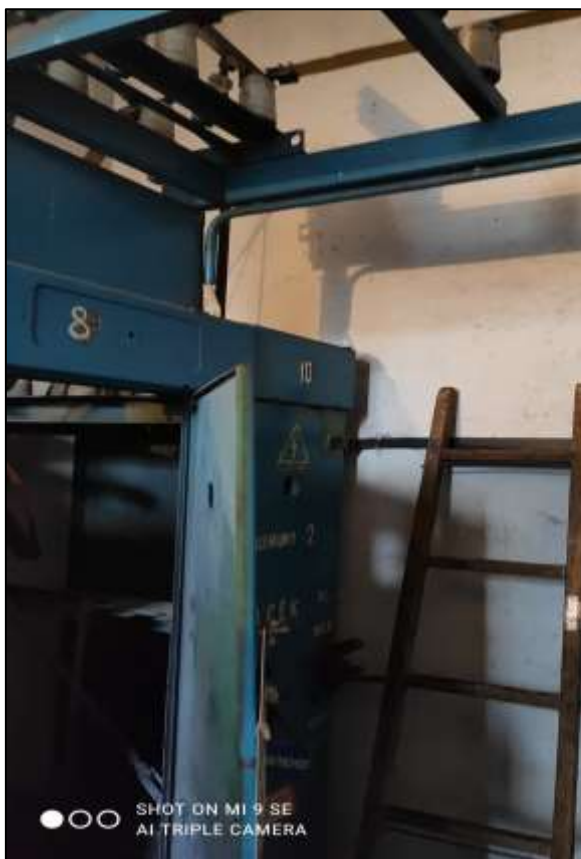
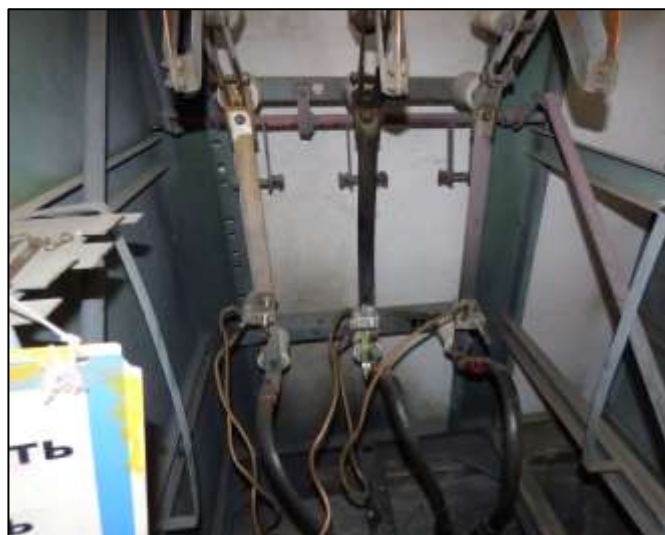
Место происшествия: шинный мост, Рабочее место: РУ-10 кВ 2 СШ яч. № 8 приставная деревянная лестница

Вбежав в помещение РУ-10 кВ, производитель работ увидел первого члена бригады, сползающего с деревянной лестницы с поднятой левой рукой в

районе шинного моста, при этом деревянная лестница стояла под стеной за шинным мостом 10 кВ в помещении РУ-10 кВ. Производитель работ увидел, что секционный разъединитель 10 кВ № 1 включён и отключил его.

При этом в соответствии с нарядом-допуском при подготовке рабочего места к выполнению работ секционный разъединитель 10 кВ № 1 и секционный разъединитель 10 кВ № 2 должны были быть отключёнными.

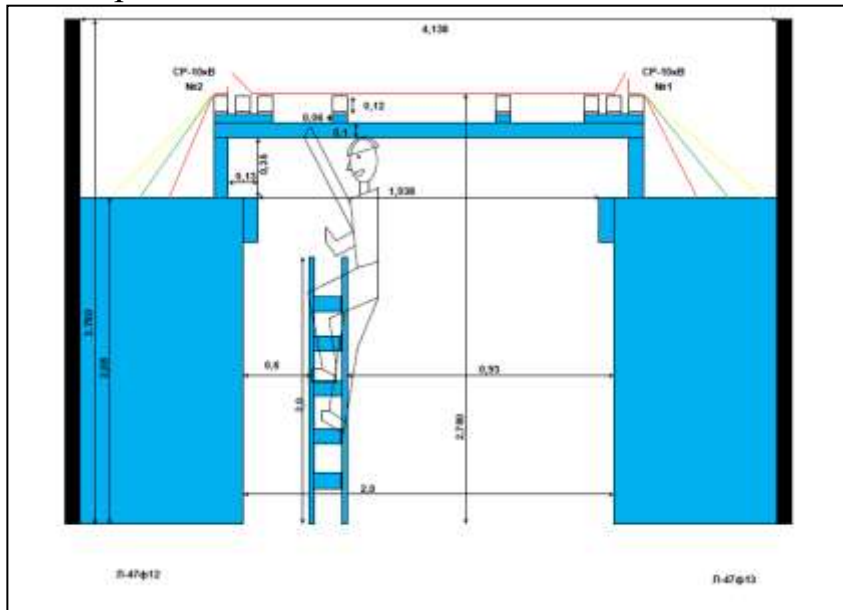
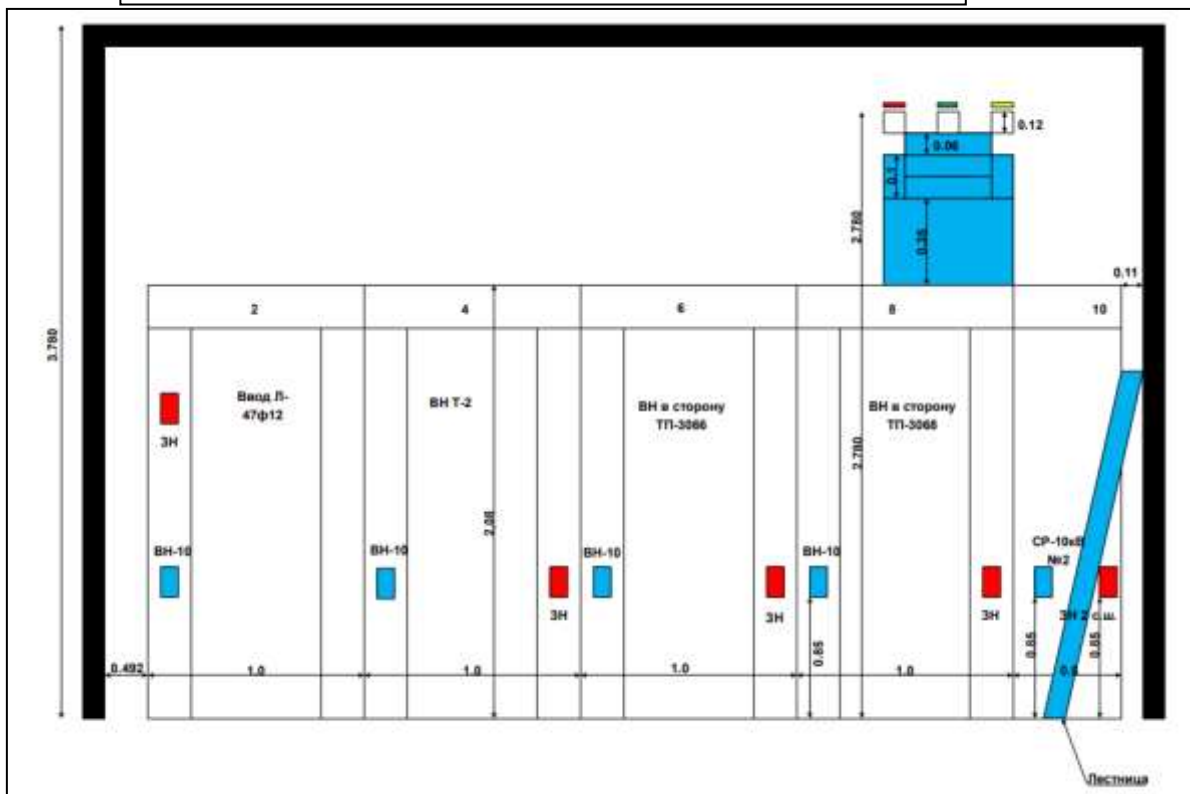
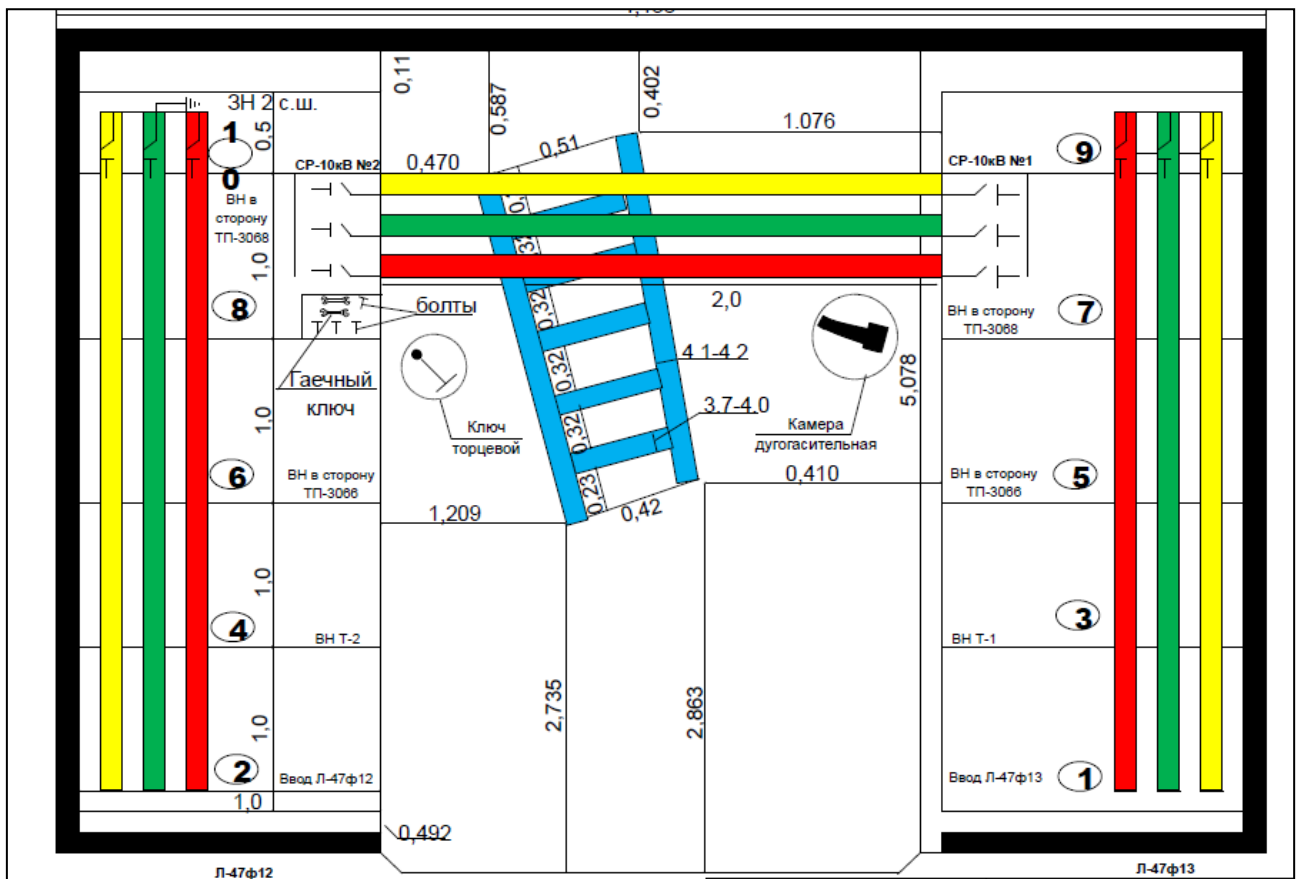
Нарушение работником требований охраны труда во время работы: погибший самовольно расширил рабочее место и объём задания, чем нарушил требования инструкций по охране труда и инструктивных указаний, полученных при допуске к работе и во время работы и приблизился к находящимся под напряжением токоведущим частям на недопустимое расстояние (нарушение п.п. 4.2, 5.11 Правил по охране труда при эксплуатации электроустановок, утверждённых приказом Минтруда России от 15 декабря 2020 г. № 903н, зарегистрированным Минюстом России 30 декабря 2020 г. № 61957 (далее – ПОТЭЭ)).

Нарушение работником трудового распорядка и дисциплины труда, выразившееся в нахождении погибшего электромонтёра по эксплуатации распределительных сетей на рабочем месте, в действующей электроустановке ТП-3065 10 кВ, в состоянии алкогольного опьянения, что является нарушением требований п. 1.3. Инструкции по охране труда для электромонтёра по эксплуатации распределительных сетей при обслуживании ТП 0,4-6-10кВ, утверждённой приказом руководителя филиала АО «Донэнерго» РГЭС от 3 июня 2019 г. № 328.

Неудовлетворительная организация производства работ, выразившаяся в отсутствии должного контроля со стороны производителя работ ВРЭС за соблюдением требований безопасности погибшим (нарушение п.п. 5.9, 11.1, 11.2 ПОТЭЭ).

Проведён внеплановый инструктаж электротехническому персоналу АО «Донэнерго» по теме «Недопустимость нарушения при производстве работ требований охраны труда: самовольного расширения рабочего места и объёма задания не предусмотренного нарядом-допуском, требования инструкций по охране труда организации и инструктивных указаний, полученных при допуске к работе и во время работы, приближение к токоведущим частям на недопустимое расстояние (п.п. 1.4, 3.3, 4.2, 5.11 ПОТЭЭ), с проработкой обстоятельств и причин данного несчастного случая».

В целях содержания оборудования в состоянии эксплуатационной готовности проведено внеплановое техническое обслуживание оборудования ТП-3065.
