**Информация о несчастных случаях со смертельным исходом,
произошедших в ходе эксплуатации энергоустановок организаций,
подконтрольных органам Ростехнадзора, за 10 месяцев 2021 года**

2. Уроки, извлечённые из несчастных случаев со смертельным исходом 2021 г., подготовленные на основе материалов, представленных территориальными органами

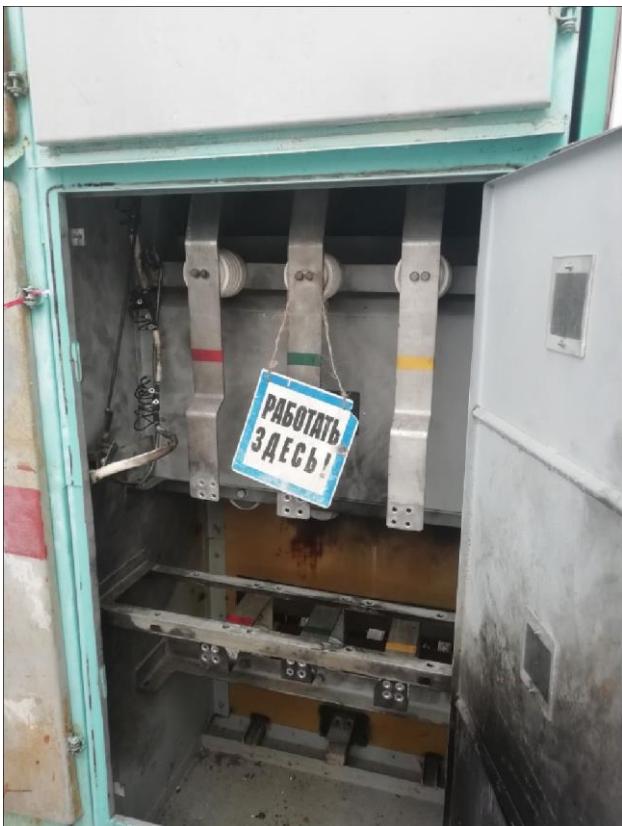
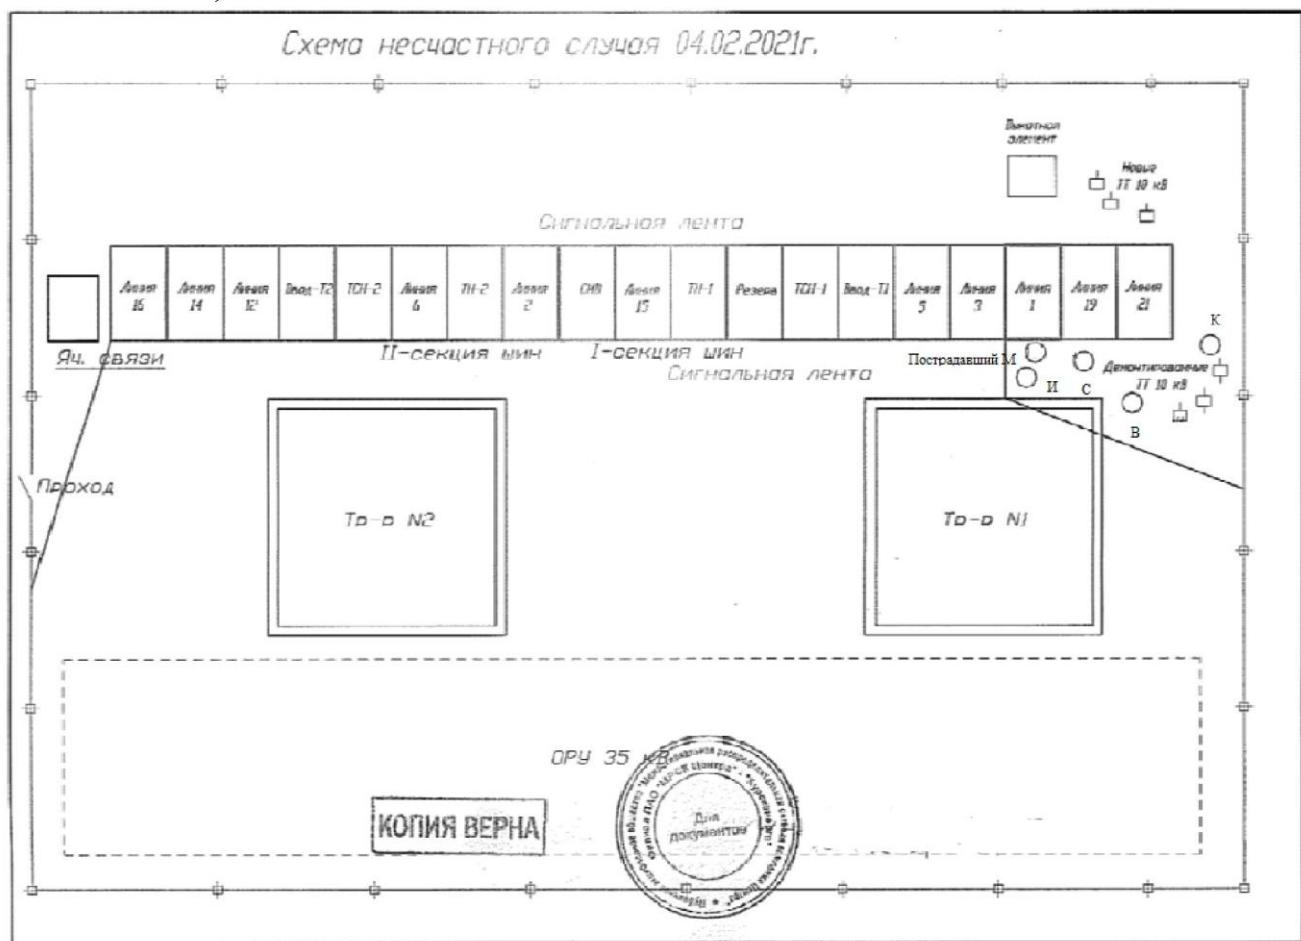
В этот момент наблюдающий подошёл к ячейке № 01 и присел на корточки. Затем, согласно письменным объяснениям работников СМО и электромонтёра ОВБ, раздался хлопок, вспышка, и стоявшие на рабочем месте начальник СУ СПС, работники СМО увидели выпадающего из ячейки № 01 наблюдающего с горящим левым рукавом. Затушив рукав, начальник СУ СПС совместно с подбежавшим инженером РЗА начал оказывать первую помощь, а электромонтёр ОВБ доложил

Причины несчастного случая:

Приближение пострадавшего на недопустимое расстояние к токоведущим частям электроустановки, находящимся под напряжением, чем нарушены требования п.п. 4.6, 5.10 ПОТЭЭ, а так же п. 3.17 Инструкции.

Прикосновение пострадавшим к изолятору фазы «В» верхних втычных контактов, находящихся под напряжением без применения электрозащитных средств, чем нарушены требования п. 4.8 ПОТЭЭ.

Мероприятия по устранению причин несчастного случая:

Проведены внеплановые осмотры подстанций 35-110 кВ, на предмет наличия ячеек КВУ2-10 (КРН-III), имеющих повышенную травмоопасность, при выявлении их наличия, внесение их в перечень особо опасных и травмоопасных мест, проведение работы с выводом в ремонт секции шин.

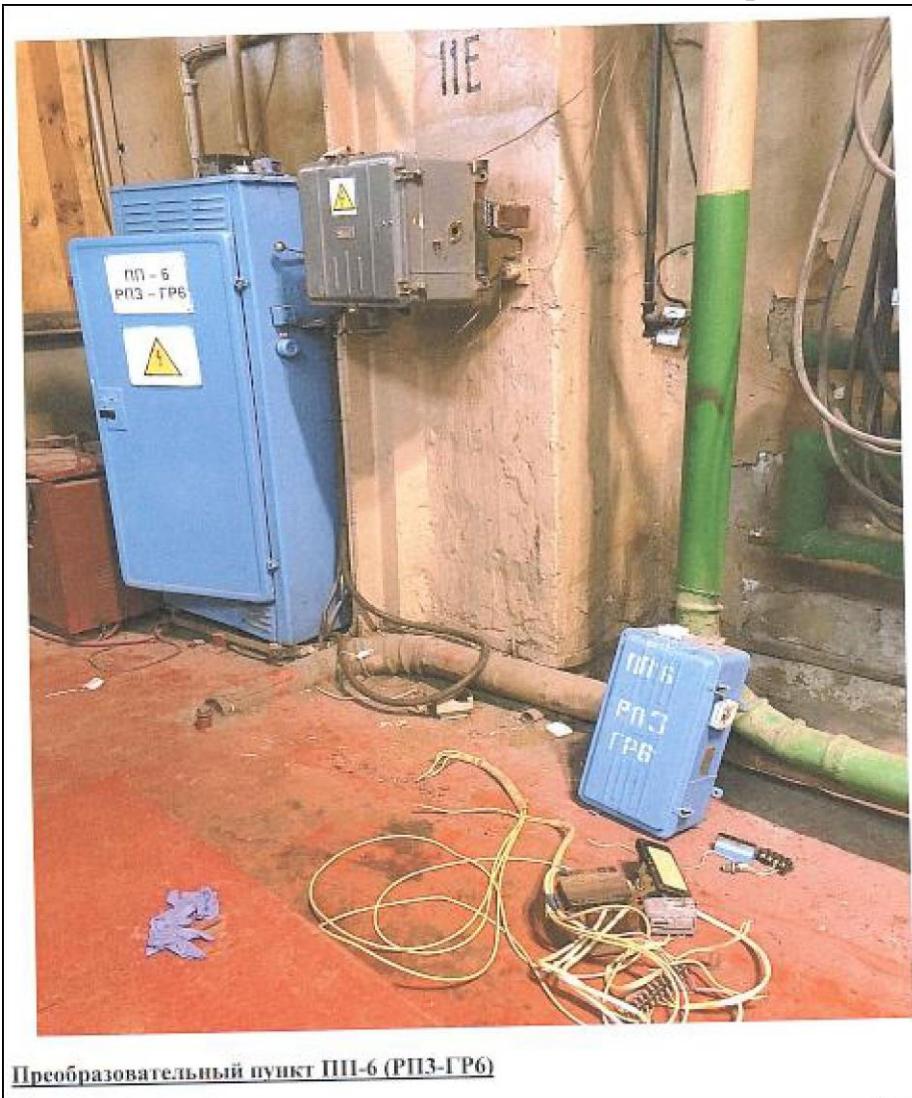
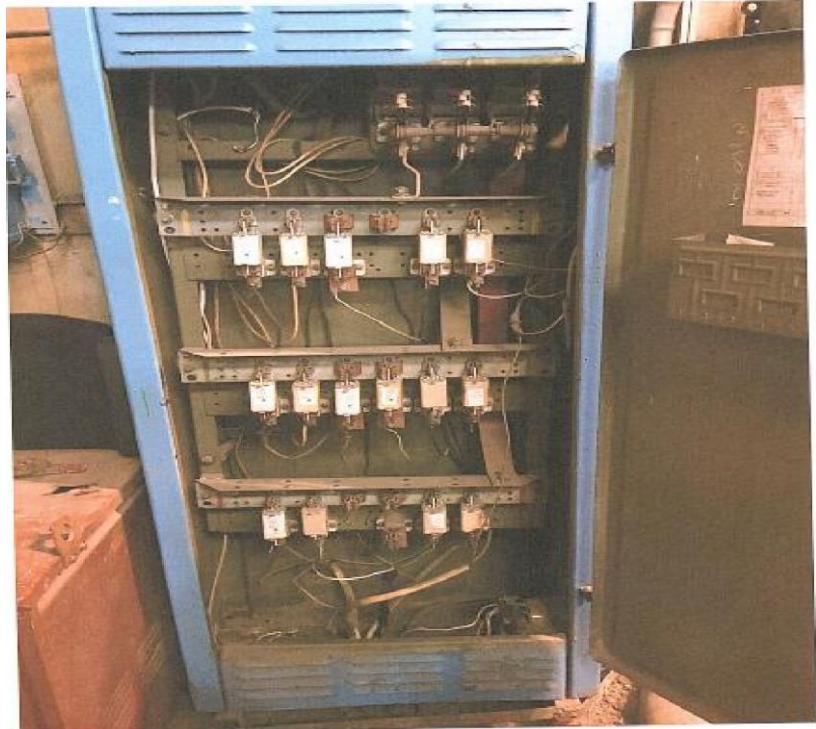
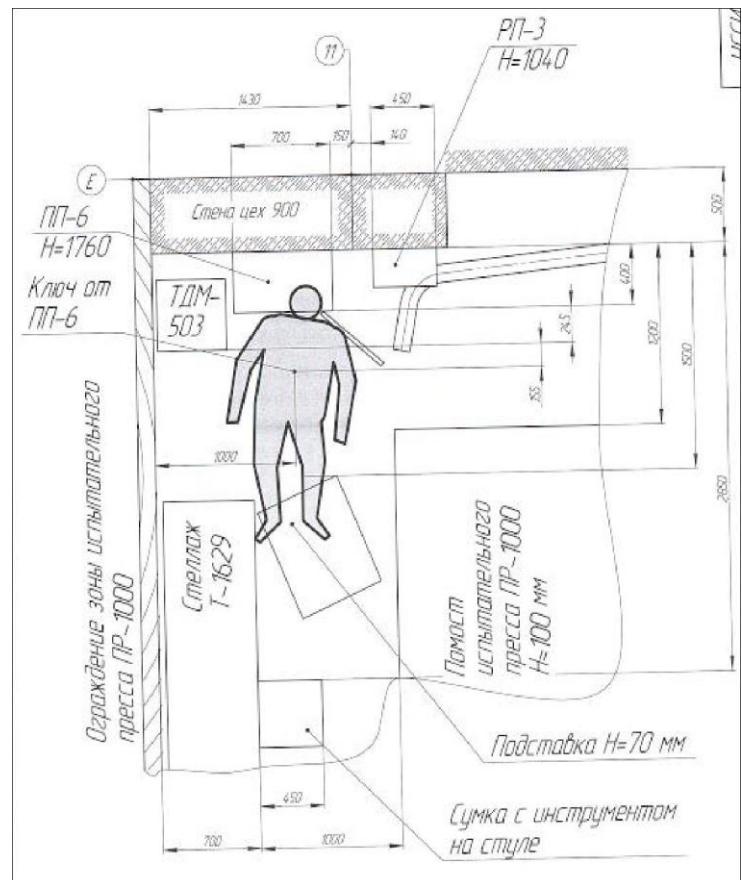
18.03.2021 в 09:20 электромонтёр был обнаружен работниками ООО «УКБВ», работающими на испытательном прессе ПР-1000 на расстоянии около 4 м от преобразовательного пункта ПП-6. Электромонтёр находился в положении сидя на пятках, голова наклонена вперед, внутрь преобразовательного пункта ПП- 6, без движения. Преобразовательный пункт ПП-6 находился под напряжением, вводной рубильник в положении «Включено». Слесарь по сборке металлоконструкций окликнул электромонтёра по имени, но ответа и реакции не последовало. Слесарь по сборке металлоконструкций обесточил преобразовательный пункт ПП-6, отключив вводный рубильник, попытался оттащить электромонтёра за куртку спецодежды от преобразовательного пункта ПП-6, но не смог, только сдвинул. Слесарь по сборке металлоконструкций

побежал к заместителю начальника цеха в кабинет и доложил о случившемся. Заместитель начальника цеха и ведущий инженер-технолог побежали к месту происшествия, где обнаружили электромонтёра, лежащим на животе, голова его находилась внутри шкафа ПП- 6, ноги вытянуты в проход между стеллажом Т-1629 и помостом пресса ПР- 1000, слегка согнуты в коленях, руки были полусогнуты в локтях вдоль тела, присутствовал запах «горелого волоса».

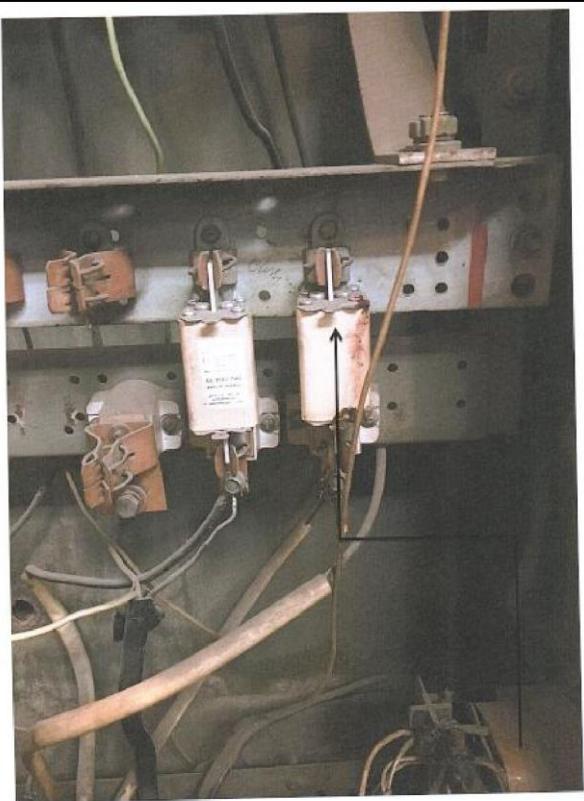
На нижней силовой шине на предохранителе 7 видны следы крови
