**Информация о несчастных случаях со смертельным исходом  
на энергоустановках организаций, подконтрольных органам  
Ростехнадзора, за 11 месяцев 2020 года**

**2. Уроки, извлечённые из несчастных случаев со смертельным исходом  
2020 года, подготовленные на основе материалов,  
представленных территориальными органами**

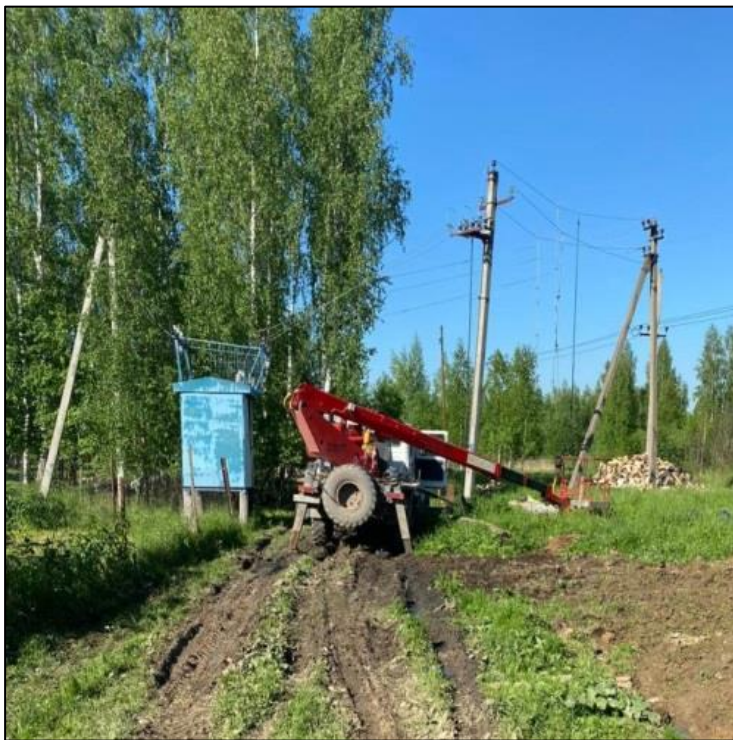
Место несчастного случая: Разъединитель Р 10 кВ ТП № 534, Смоленская область.

В 12:59 по прибытии на ТП № 534 оперативно-выездная бригада 1 (далее – ОВБ 1) по команде диспетчера приступила к осмотру оборудования и проведению замеров нагрузки и напряжения в РУ-0,4 кВ. По результатам проделанной работы ОВБ 1 выявлен перекос напряжения и обнаружены 2 повреждённых проходных изолятора и обгоревший шлейф

фазы «В» на разъединителе Р 10 кВ ТП № 534, о чём было сообщено диспетчеру.

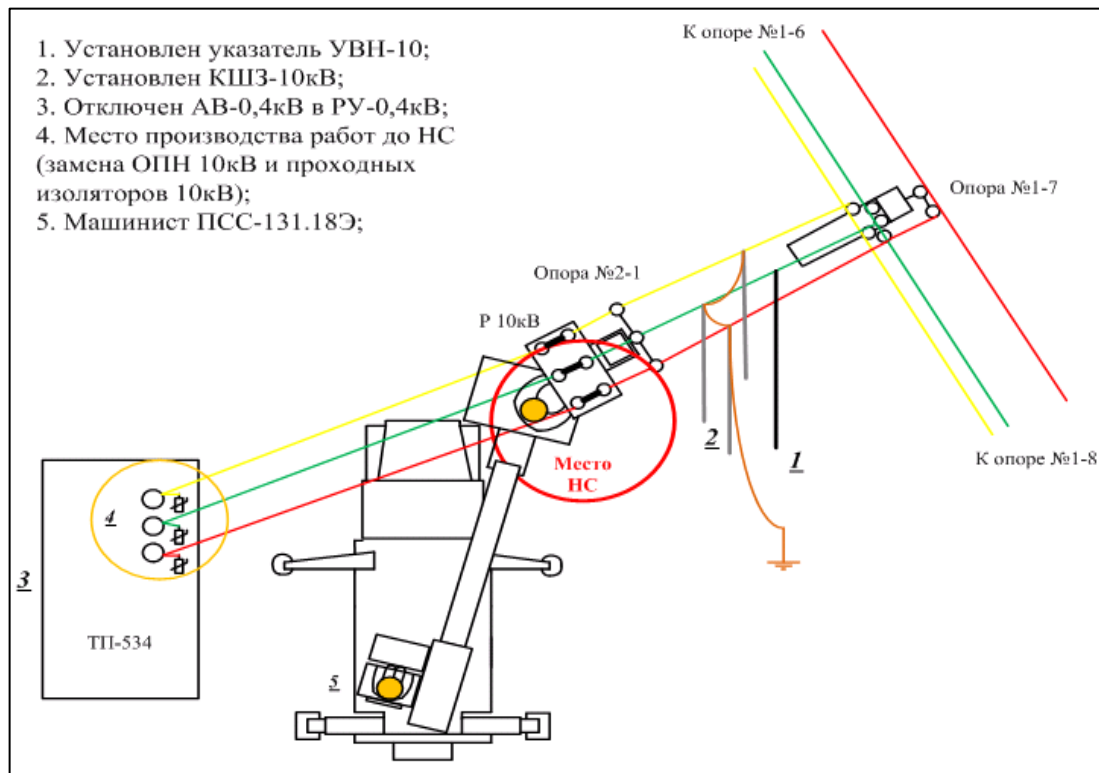
После замены двух проходных изоляторов и двух ограничителей перенапряжения ОПН 10 кВ на крыше ТП № 534 электромонтёр 2 и водитель начали установку автогидроподъёмника для ремонта шлейфа разъединителя Р 10 кВ ТП № 534 (ОВБ 2 разъединитель не отключался, заземления со стороны ВЛ № 1 не устанавливалось).

В 14:50 при выполнении работ по монтажу шлейфа на Р 10 кВ ТП № 534 электромонтёр 2 ОВБ 2, находясь в люльке подъёмника, вскрикнул и опустился на пол люльки. Водитель сразу опустил люльку подъёмника на землю и позвал электромонтёра 1 ОВБ 2.

Напряжение на рабочем месте появилось от стороннего источника. В ходе расследования установлен факт незаконного использования однофазного дизельного генератора, подключённого с нарушениями требований безопасности (без перекидного рубильника, напрямую через автоматические выключатели на вводной щит).

Нарушение технологического процесса, выразившееся в том, что: членами ОВБ 1 и ОВБ 2 не выполнены в полном объёме требуемые технические мероприятия для безопасного выполнения работ;

мастером РЭС не выдано задание на безопасное производство работ (наряд-допуск) с определением условий безопасного проведения, состава бригады и работников, ответственных за безопасное выполнения работ;

диспетчером оперативно-технологической группы Гагаринского РЭС не получено подтверждение команд по отключению и заземлению ЛЭП и оборудования, находящегося в технологическом управлении.

Внезапная подача напряжения от стороннего источника.

Неудовлетворительная организация производства работ, выразившаяся в неудовлетворительном обеспечении безопасности и производственного контроля начальником Гагаринского РЭС.

Работники филиала ПАО «МРСК Центра» – «Смоленскэнерго» ознакомлены с обстоятельствами несчастного случая.

Проведена внеплановая специальная оценка условий труда на рабочем месте электромонтёра по эксплуатации распределительных сетей 4 разряда бригады по эксплуатации ТП и РП Гагаринского РЭС.

Начальник Гагаринского РЭС, мастер бригады ТП и РП Гагаринского РЭС, диспетчер оперативно-технологической группы Гагаринского РЭС, члены ОВБ 1 и ОВБ 2 направлены на внеочередную проверку знаний требований охраны труда.

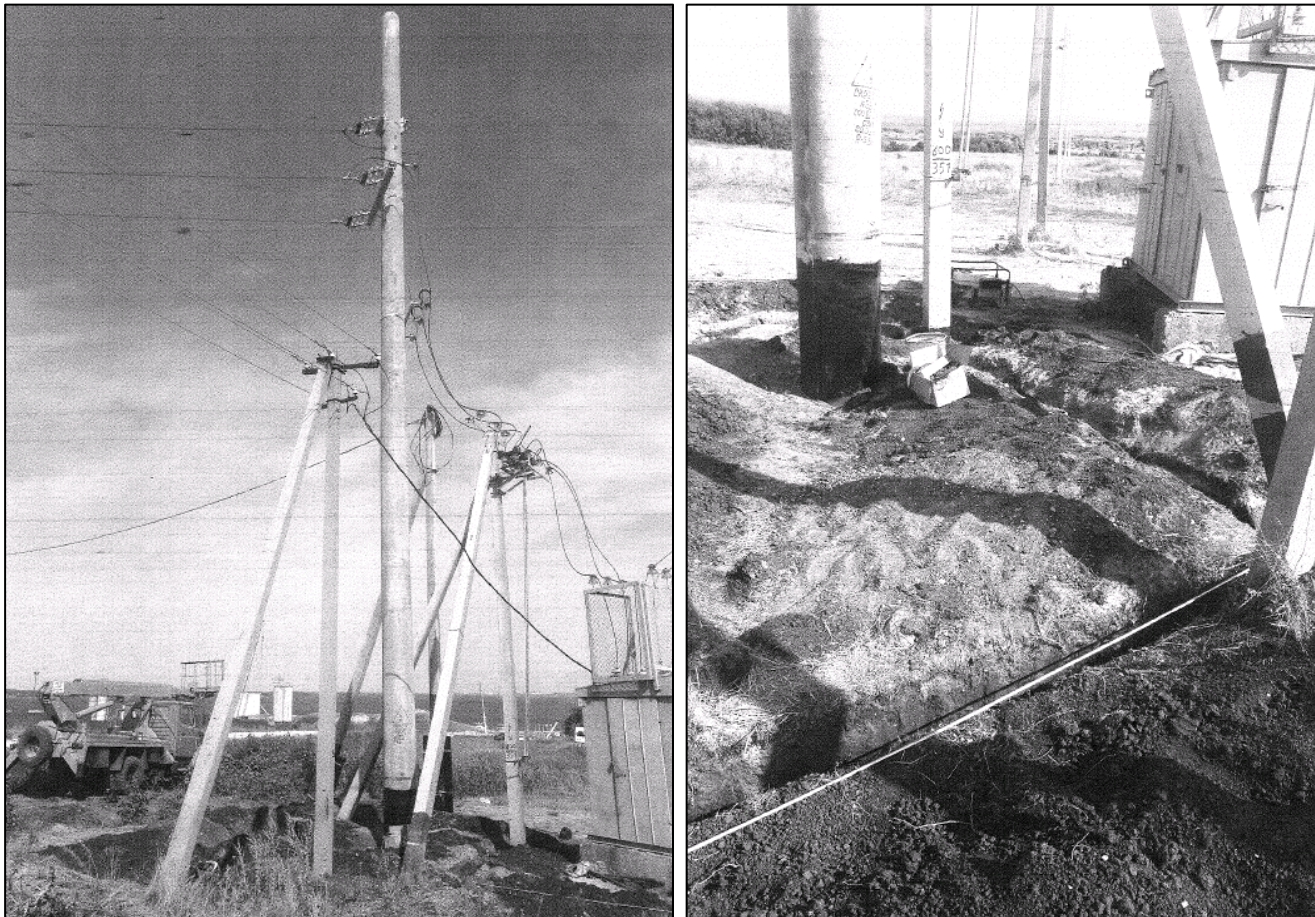
В 10:20 электромонтёры вычищали основание опоры от песчано-гравийной смеси и расчищали траншею для монтажа контура заземления.

В это время машинист АГП по распоряжению мастера выставил АГП на выдвижные ригели возле опоры № У-600/352 ВЛ-10 кВ Ф-6 от ПС «Усолъе», заземлил АГП и приступил к подъёму мастера в люльке АГП к нижней траверсе опоры для проведения визуального осмотра мест крепления разрядников РВС.

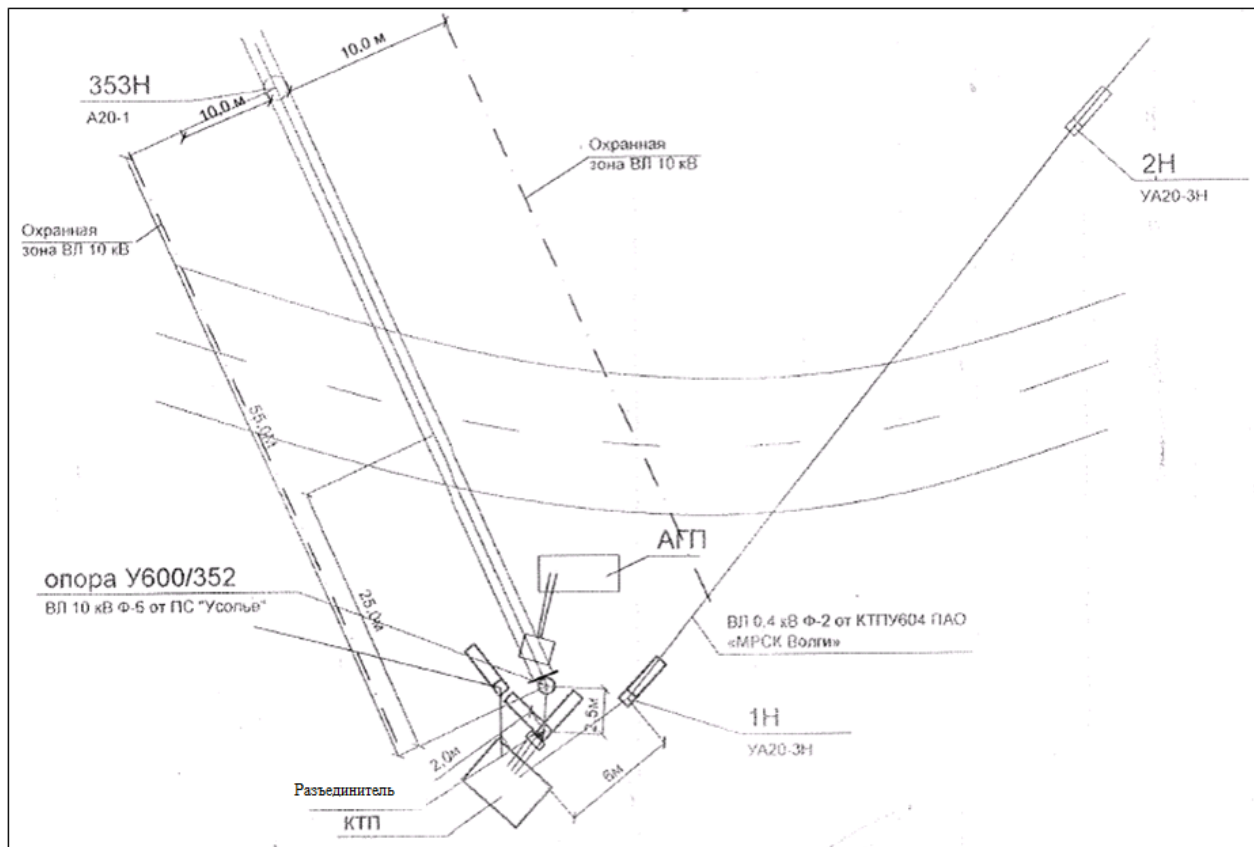
Машинист АГП подвёл люльку на расстояние приблизительно 1 м до провода на высоту 12,2 м.

Мастер при осмотре линии допустил касание одновременно до зажима НБ на ВЛ-10 кВ Ф-6 от ПС «Усолье» и траверсы опоры № У-600/352, в результате чего произошло поражение его электрическим током. Крикнув машинисту АТП о спуске люльки вниз, мастер сполз на пол люльки и потерял сознание.

Проведение работы с применением подъёмных сооружений в охранной зоне воздушной линии электропередач под напряжением без оформления наряда-допуска на проведение данных работ (нарушение п.п. 4.1, 4.4, 4.7, 38.19, 38.20 Правил по охране труда при эксплуатации электроустановок, утверждённых приказом Минтруда России от 24 июля 2013 г. № 328н (далее – ПОТЭЭ);

Самовольное проведение работ в действующих электроустановках под напряжением (нарушение п. 4.2. ПОТЭЭ).

Проведён внеплановый инструктаж с работниками в АО Трест «Волгасетьстрой» по охране труда.

Технический директор АО Трест «Волгасетьстрой» направлен на внеочередную проверку знаний в отраслевую территориальную комиссию Ростехнадзора.

Установлен порядок выявления опасностей, проведена оценка уровней профессиональных рисков и разработаны мероприятия по снижению уровней профессиональных рисков в АО Трест «Волгасетьстрой».

В АО Трест «Волгасетьстрой» разработано и внедрено положение по управлению профессиональными рисками, исходя из специфики деятельности организации.

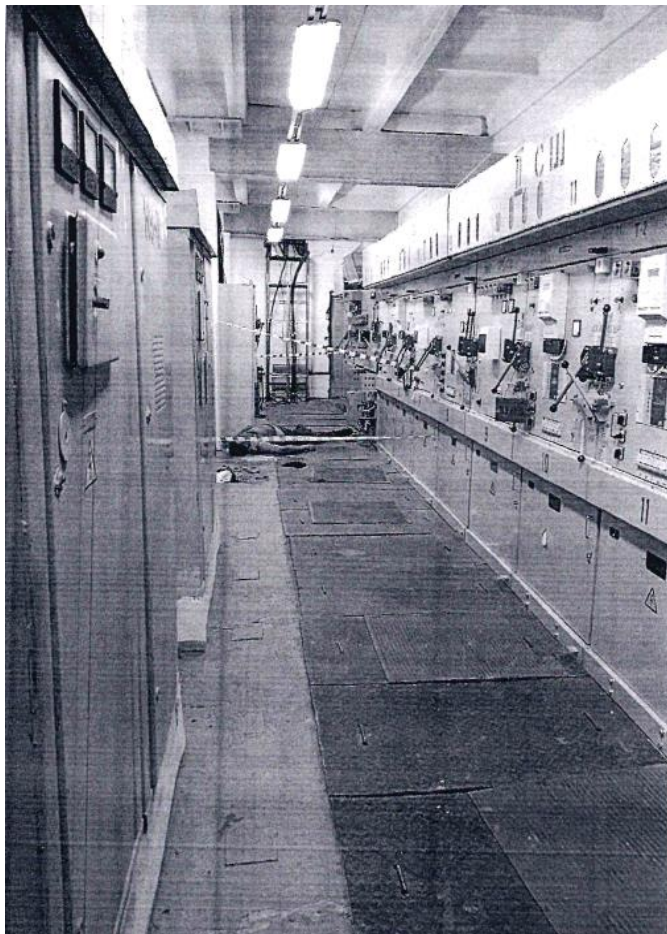
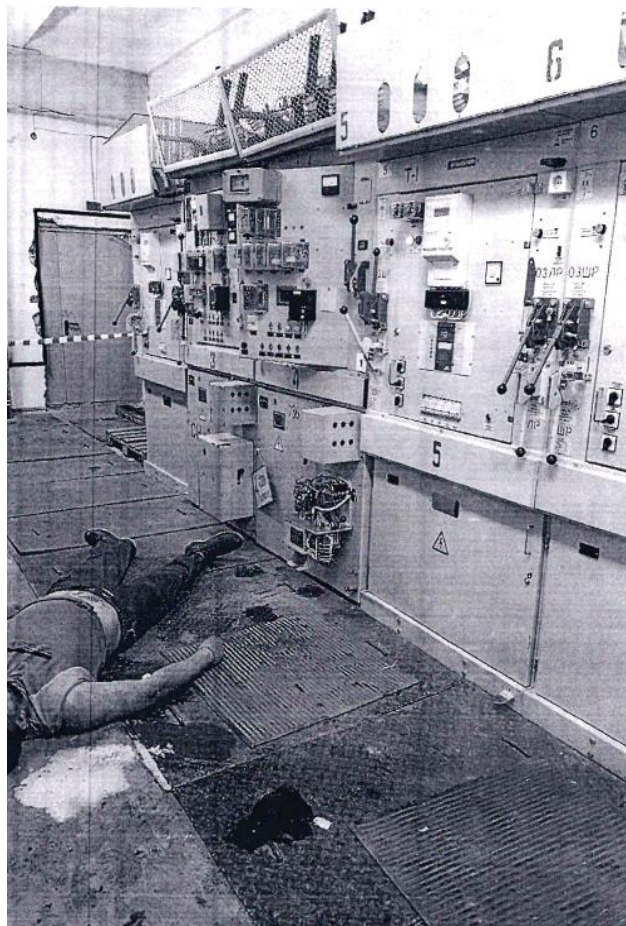
Далее в присутствии мастера ЭТС электромонтёр 1 выполнил необходимые мероприятия, указанные в наряде. Затем мастер ЭТС уехал с места проведения работ. Электромонтёр 1 проверил работоспособность рабочего инструмента (указателя напряжения) на 2 секции в ячейке № 12 путём касания оборудования, заведомо находящегося под напряжением. Проверка показала, что рабочий прибор исправен.

Электромонтёр 2 поставил лестницу-стремянку около ячеек № 5, 6 секции № 1, надел диэлектрические перчатки и поднялся по лестнице-стремянке. Электромонтёр 1 подал электромонтёру 2 указатель напряжения (далее – УН) для проверки напряжения. УН показал, что на сборных шинах напряжения нет. Электромонтёр 2 спустился с лестницы, снял перчатки и положил их вместе с УН на полку. Электромонтёр 1 включил заземляющие ножи в ячейке № 4, заземление сборных шин 1 СШ. Электромонтёр 2 взял ветошь и поднялся по лестнице на секцию сборных шин, для того чтобы протереть изоляторы первой секции шин. Электромонтёр 1 остался стоять у лестницы для контроля работ, но находился вне зоны видимости электромонтёра 2.

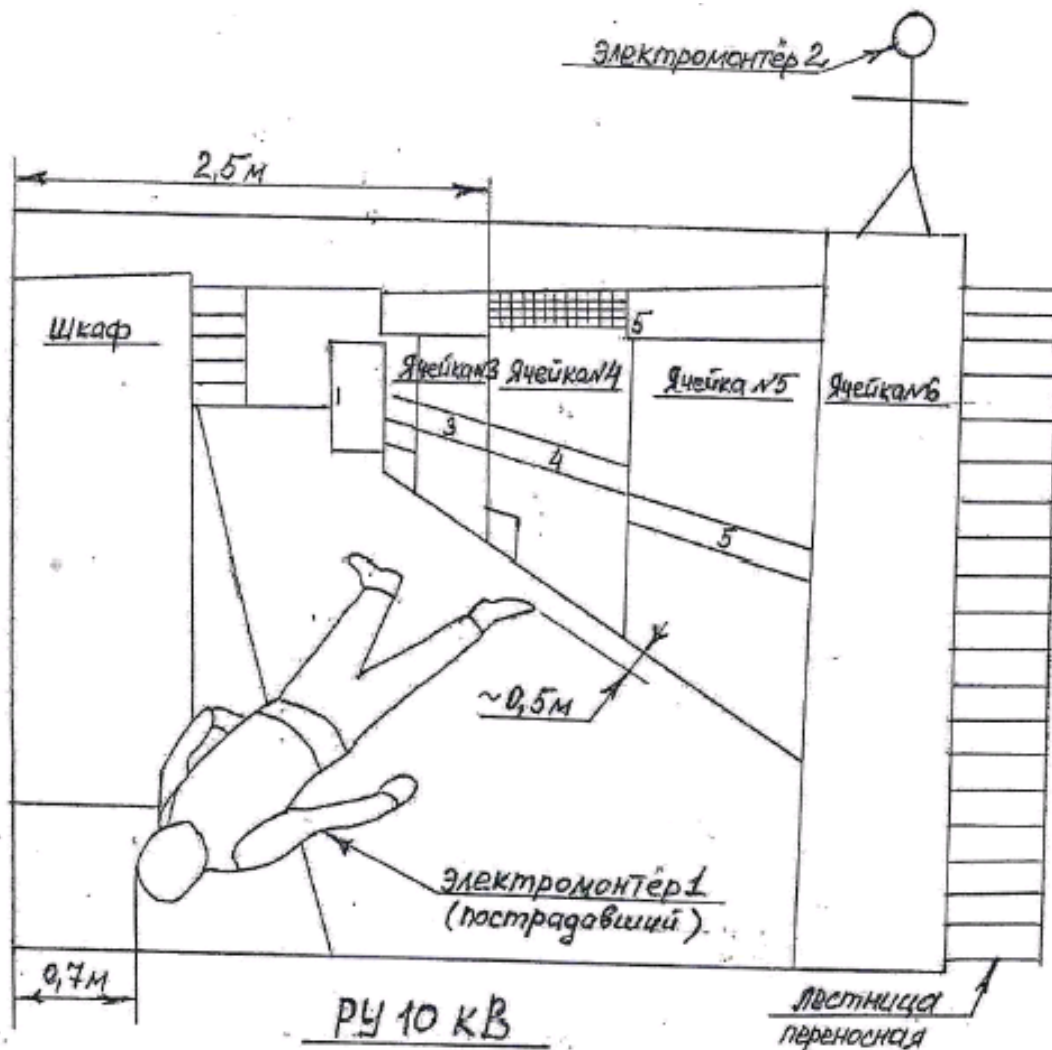
Через 30-40 секунд в 13:55 электромонтёр 2 увидел вспышку, услышал шум и грохот, и, посмотрев вниз, обнаружил, что электромонтёр лежит на полу напротив яч. № 4. Электромонтёр 2 сразу спустился по лестнице вниз и подошёл

к электромонтёру 1, который лежал на полу (голова была повернута вправо, глаза открыты) и держал в руке тряпку. Пострадавший подавал признаки жизни. Электромонтёр 2 побежал вызывать скорую помощь. По его возвращению электромонтёр 1 уже не подавал признаков жизни, и электромонтёр 2 приступил к проведению реанимационных мероприятий. В 14:00 прибыла бригада скорой помощи. В 14:40 медицинские работники констатировали смерть электромонтёра 1.

Производителем работ, допускающим, членом бригады при подготовке рабочего места не обеспечены мероприятия, соответствующие требованиям охраны труда.

Расширение объёма задания, определённого нарядом-допуском (нарушение п. 4.2 Правил по охране труда при эксплуатации электроустановок, утверждённых приказом Минтруда России от 24.07.2013 № 328н (далее – ПОТЭЭ)).

Несоответствие подготовленного рабочего места мероприятиям, необходимым при подготовке рабочих мест (нарушение п. 5.9 ПОТЭЭ).

Невыполнение требований по безопасности труда, относящихся к обслуживаемому оборудованию и организации труда на рабочем месте (нарушение п. 1.7.5 Правил технической эксплуатации электроустановок потребителей, утверждённых приказом Минэнерго России от 13.01.2003 № 6).

Проведены внеплановые инструктажи подчиненным работникам структурных подразделений по вопросам обязательного применения средств индивидуальной защиты, выданных в установленном порядке, и недопущения нарушений, которые привели к данному несчастному случаю в будущем.

Ответственный за электрохозяйство и его заместитель направлены на внеочередную проверку знаний в отраслевую комиссию Ростехнадзора.

Электротехническому и электротехнологическому персоналу организации проведена внеочередная проверка знаний.

Проведена внеплановая специальная оценка условий труда на рабочем месте электромонтёра по ремонту электрооборудования 5 разряда.
