**Информация о несчастных случаях со смертельным исходом,  
произошедших в ходе эксплуатации энергоустановок организаций,  
подконтрольных органам Ростехнадзора, в 2022 году**

**2. Уроки, извлечённые из несчастных случаев со смертельным исходом,  
подготовленные на основе материалов,  
представленных территориальными органами**

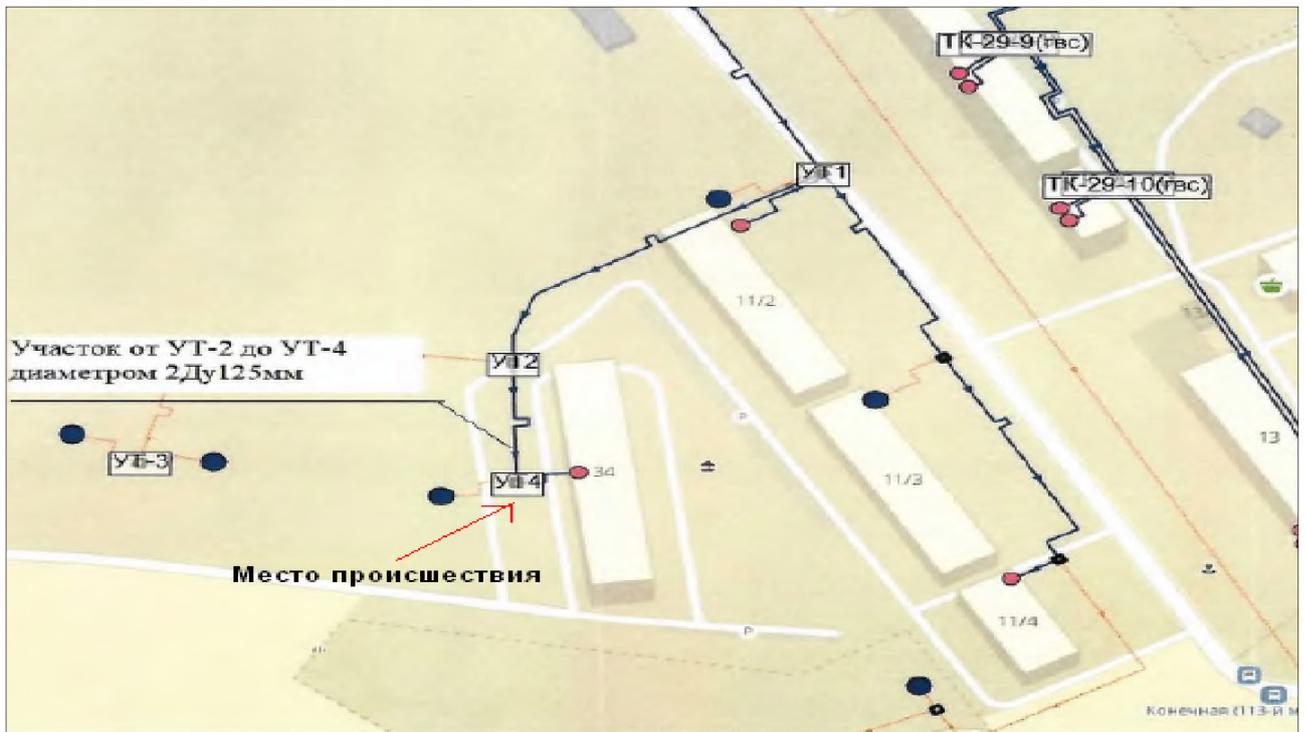
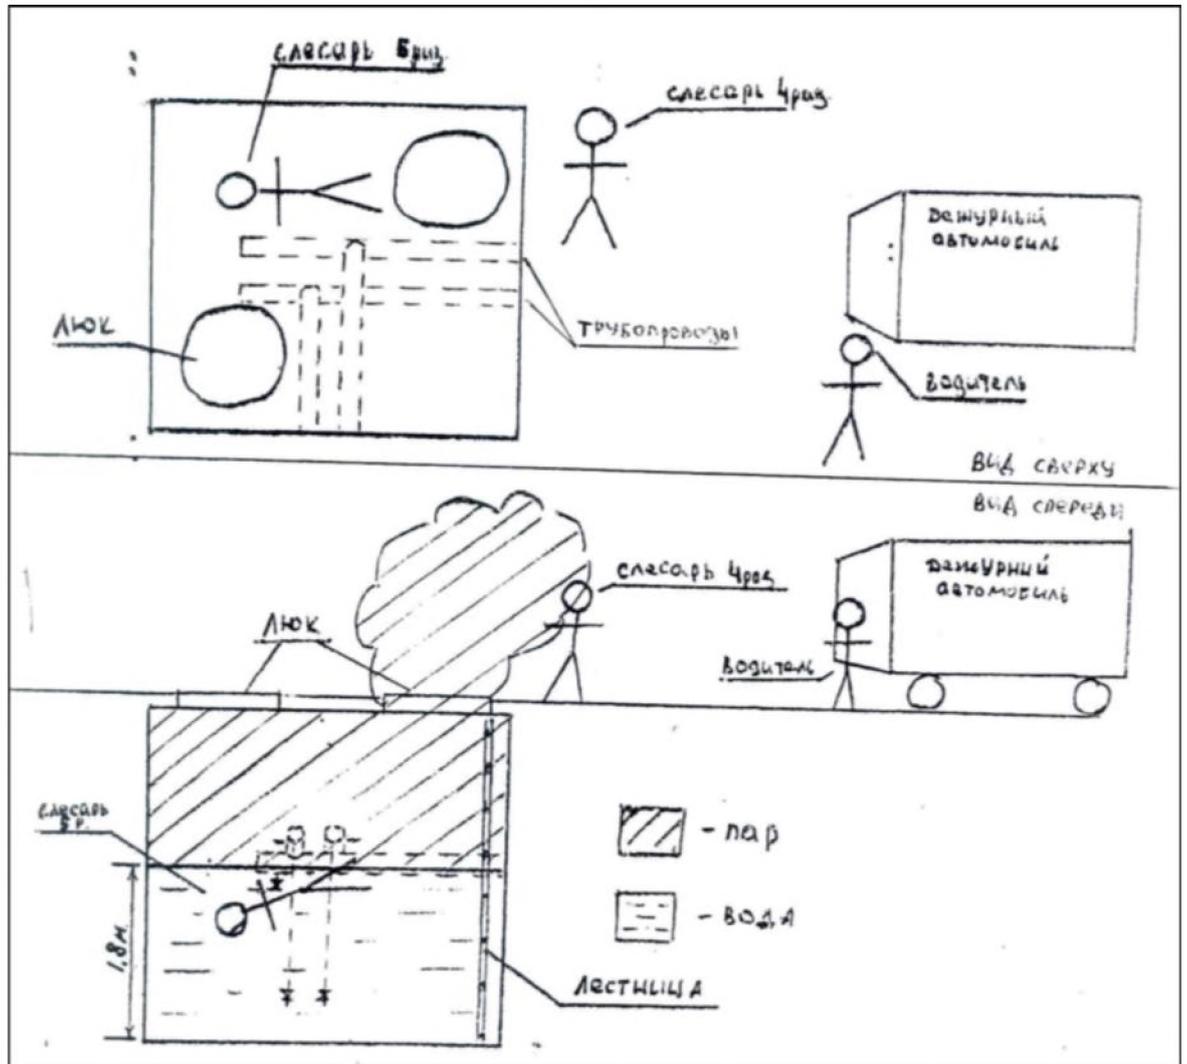
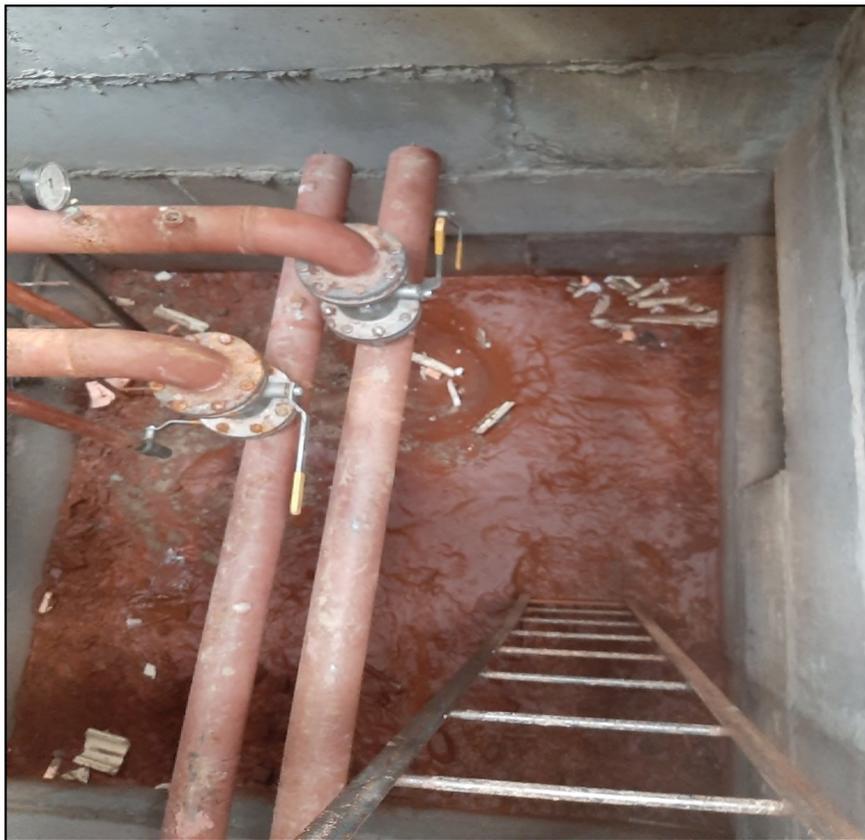
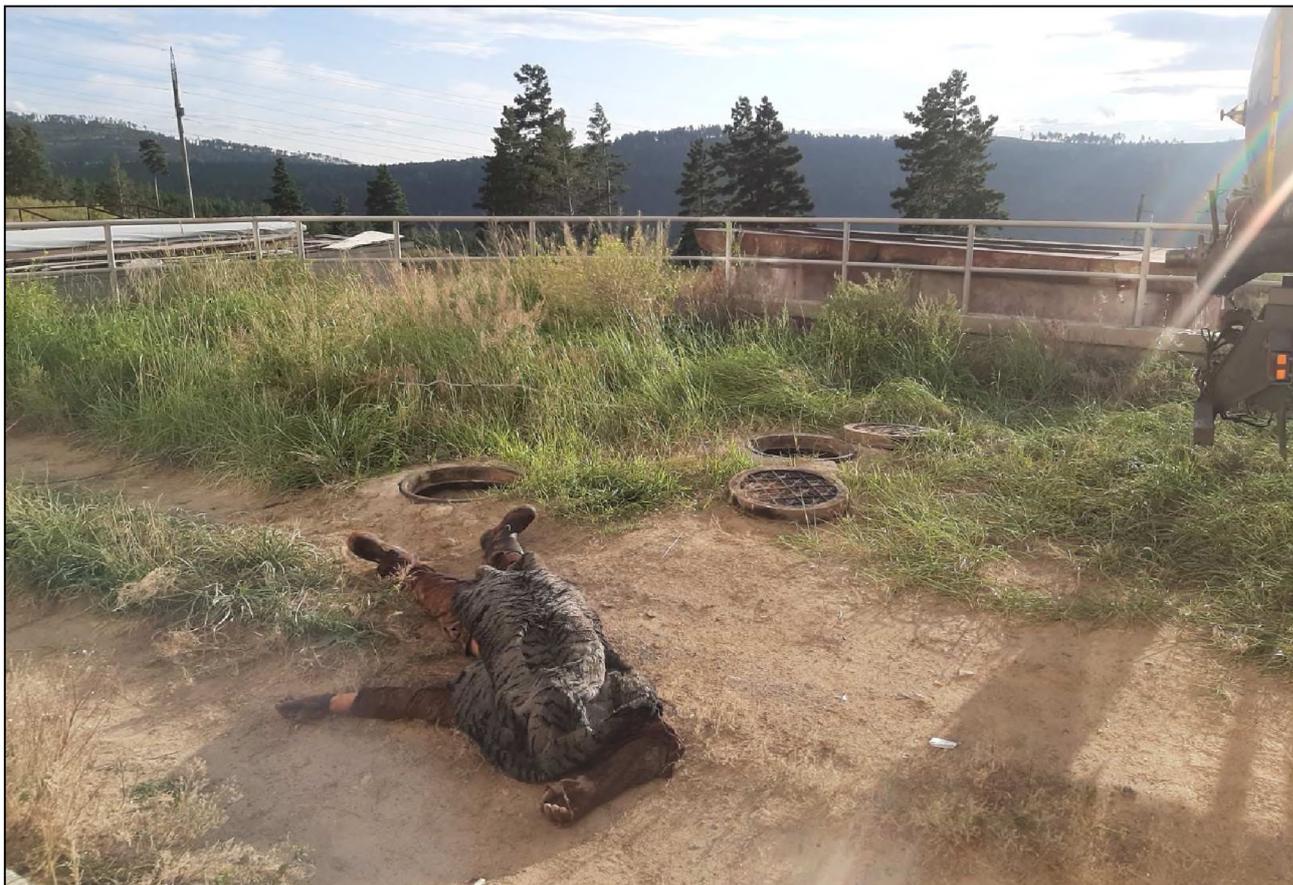
На момент приезда внутри тепловой камеры не было парения, было сухо. Видимость была хорошая. Далее слесарь 1 по установленной в тепловой камере металлической лестнице спустился вниз, встал на трубы и открыл при помощи руки дренажный шаровой кран. Слесарь 2 находился возле люка. Переговоры между собой вели словесно. После открытия дренажа, через 3-4 минуты слесарь 1 вылез из тепловой камеры, так как внутри камеры температура горячего воздуха была примерно  $40^{\circ}\text{C}$ , шло испарение. Подождав 10 минут, слесарь 1 и слесарь 2 услышали звук выхода воды, видимость в тепловой камере начала сокращаться, из камеры шёл пар, и слесарь 1 спустился в тепловую камеру, фонарь не взял.

Слесарь 2 поинтересовался у слесаря 1, всё ли в порядке, последний ответил, что всё нормально. Когда слесарь 1 спускался в тепловую камеру, слесарь 2 не видел, до какого уровня тепловая камера наполнялась водой, так как не было видимости. Через 2 минуты слесарь 1 перестал откликаться. Однако согласно проведённому расчёту объёма слитого теплоносителя через дренажный вентиль в тепловой камере УТ-4 тепловой сети от котельной Юго-Западная, ориентировочное заполнение объёма тепловой камеры (от дна до оси трубопровода) составило 26 минут, отсюда следует, что контроль за спуском воздуха отсутствовал в течение 25-30 минут. Слесарь 2 принял решение спуститься в тепловую камеру, взял фонарь. В тепловой камере видимость была нулевая, на расстоянии вытянутой руки ничего не было видно. Слесарь 2 шёл по трубе и искал слесаря 1, в это время вода шла, то есть дренаж не был закрыт. Тепловая камера была наполнена водой до уровня труб (1,8 м). Дренаж был открыт на  $\frac{1}{4}$  отверстия. Слесарь 2 закрыл дренаж и стал светить фонарём вниз, увидел

на поверхности воды сапоги. После чего слесарь 2 вылез из тепловой камеры, сообщил о случившемся водителю, который в это время находился возле служебного автомобиля и позвонил диспетчеру.

Согласно выписке из судебного медицинского заключения смерть слесаря 1 наступила от механической асфиксии от закрытия дыхательных путей жидкостью (водой) при утоплении.

При судебно-химическом исследовании в крови и моче погибшего обнаружен этиловый спирт в концентрации соответственно 1,8% и 2,6%. Данная концентрация этилового спирта в крови соответствует средней степени алкогольного опьянения.

Неудовлетворительная организация производства работ, выразившаяся в неэффективном функционировании системы управления охраной труда, а именно:

отсутствие контроля со стороны ответственных должностных лиц за обеспечением безопасного производства работ;

выполнение работ без наряда-допуска и назначения ответственного руководителя работ;

отсутствие должного контроля со стороны ответственных лиц за соблюдением работником трудовой дисциплины;

допущение работника к работе в состоянии алкогольного опьянения;

отсутствие контроля за правильностью применения работниками средств индивидуальной и коллективной защиты.

Необеспечение безопасности работников при эксплуатации оборудования, осуществлении технологических процессов, а также применяемых в производстве инструментов, сырья и материалов, необеспечение обучения пострадавшего безопасным методам и приёмам выполнения работ в ограниченных и замкнутых пространствах.

Нарушение п. 4.1.6 Правил техники безопасности при эксплуатации тепломеханического оборудования электростанций и тепловых сетей, утверждённых Минтопэнерго России 03.04.1997 (далее – РД 34.03.201-97), в соответствии с которым работы в камерах, колодцах должны проводиться по наряду-допуску.

Нарушение п. 3.6 части 1 Инструкции по охране труда для слесаря по ремонту тепловых сетей № VIII-4 от 29.01.2021, в соответствии с которым вход в запаренные подземные и подвальные помещения запрещается (спуск в подземные (подвальные) сооружения при температуре воды на полу выше 45°С независимо

от её уровня не допускается; при более низкой температуре спуск разрешается при уровне воды до 20 см).

Нарушение п. 2.8.14 РД-34.03.201-97, в соответствии с которым запрещается работа в подземном сооружении или резервуаре при уровне воды в нём над уровнем пола выше 200 мм, а также при температуре воды выше 45 °С (спуск рабочих в заполненные паром подземные сооружения и подвальные помещения независимо от температуры воздуха в них не допускается).

Нарушение п. 2.8.7 РД-34.03.201-97, согласно которому до начала и во время работы в подземном сооружении или резервуаре должна быть обеспечена естественная или принудительная его вентиляция (естественная вентиляция камер и каналов должна создаваться открытием не менее двух люков с установкой около них специальных козырьков, направляющих воздушные потоки в люки; до спуска людей в подземное сооружение или влезания в резервуар продолжительность естественной вентиляции должна составлять не менее 20 мин).

Проведена внеплановая специальная оценка условий труда на рабочем месте «Слесарь по ремонту оборудования тепловых сетей 5 разряда» в соответствии с требованием ст. 17 Федерального закона «О специальной оценке условий труда» от 28.12.2013 № 426-ФЗ.

Проведён внеплановый инструктаж по охране труда работников УУЭК по причинам несчастного случая.

Приняты меры по усилению контроля за соблюдением правил и норм охраны труда в УУЭК.

В соответствии с Правилами в перечень объектов УУЭК, относящихся к ОЗП, внесена тепловая камера.

Обеспечено проведение обучения персонала безопасным методам и приёмам выполнения работ в ОЗП до начала проведения работы в ОЗП.

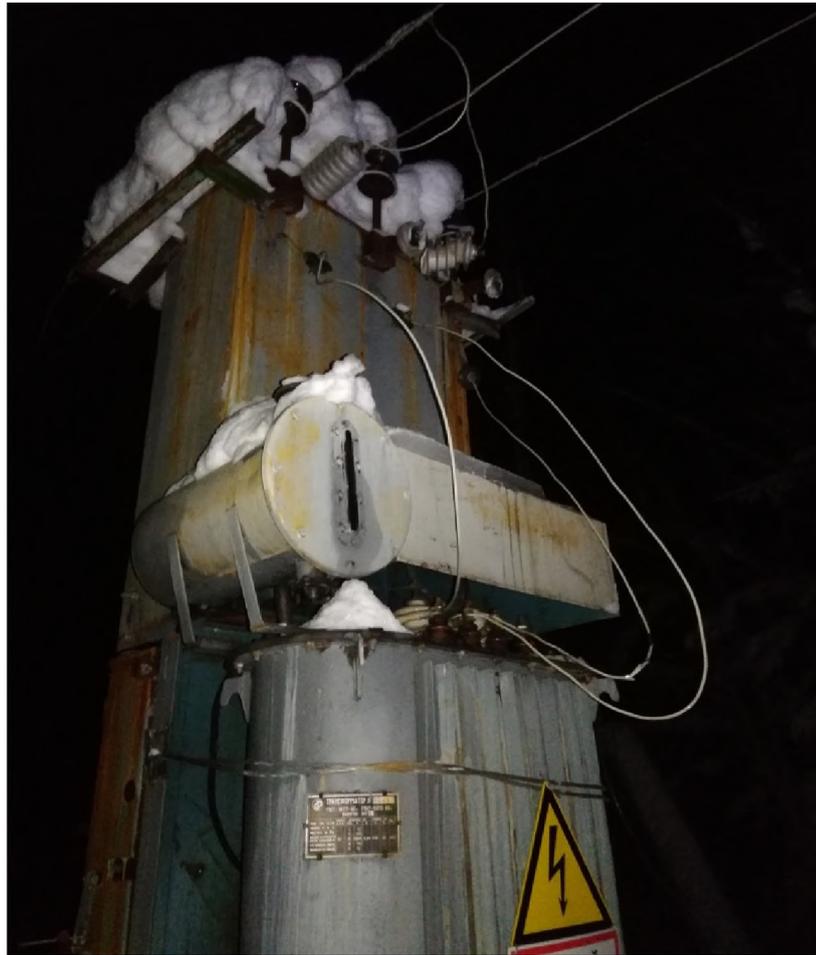
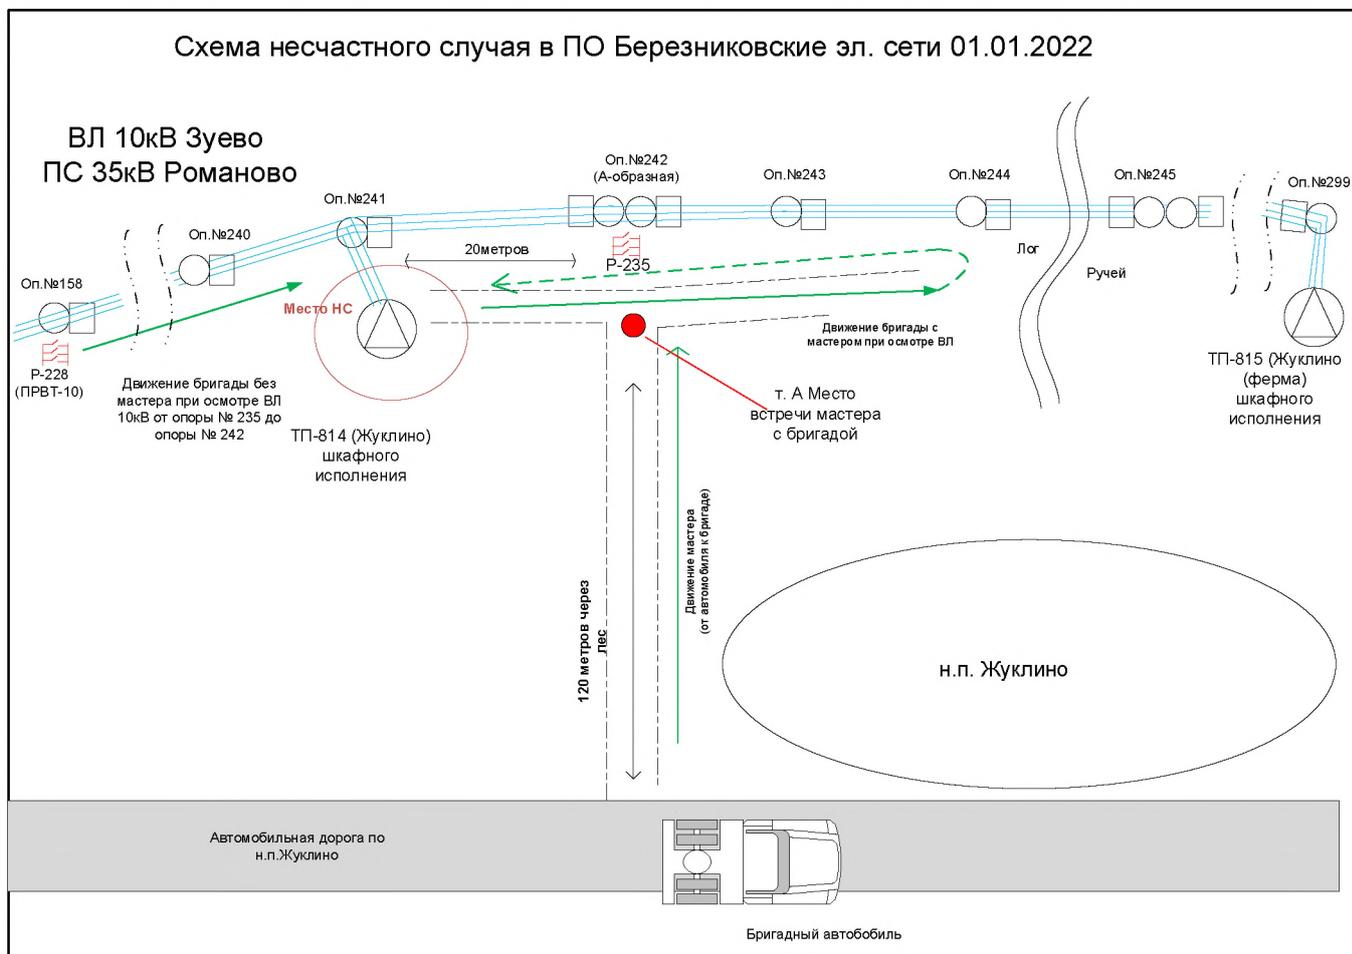
до электромонтёров 1 и 2, что необходимо дальше продолжать осмотр ВЛ. Все вместе они продолжили осмотр ВЛ, но, дойдя до лога и не выявив замечаний, направились обратно для повторного осмотра KTP. По прибытии на место мастер самостоятельно произвёл осмотр KTP и дал команду электромонтёру 1 подняться на KTP для того, чтобы отодвинуть (поправить) разрушенный ОПН-10 кВ средней фазы, который висел на проводе. При подъёме на KTP электромонтёр 1 прикоснулся к токоведущим частям, находящимся под напряжением, и был

поражён электрическим током. Мастер за края одежды снял пострадавшего с КТП, но не смог оказать ему первую помощь по причине высокого снежного покрова

В нарушение требований ст. 212, 214 Трудового Кодекса Российской Федерации работодатель не обеспечил безопасность работников при эксплуатации зданий, сооружений, оборудования, осуществлении технологических процессов, а также применяемых в производстве инструментов, сырья и материалов.

Несоблюдение мастером бригады требований п. 5.11 Правил по охране труда при эксплуатации электроустановок, утверждённых приказом Минтруда России от 15.12.2020 № 903н (далее – ПОТЭЭ), п. 4.1 должностной инструкции мастера бригады ТООР городских сетей Усольского участка распределительных сетей Березниковского района электрических сетей (далее – ДИ).

Самовольная организация ремонтных и восстановительных работ при осмотре линии – нарушение требований п. 38.73 ПОТЭЭ.

Выполнение работ без проведения организационных и технических мероприятий по обеспечению безопасности работ, расширение рабочего места и объёма задания без определения возможности безопасного выполнения работ, необходимых и достаточных мер безопасности, учитывающих фактическое место расположения дефекта на КТП в нарушение:

- требований п. 4.2, 5.1, 5.3, 6.26, 6.27 ПОТЭЭ;
- п. 2.1, 2.2 ДИ;
- п. 6.5, 6.7, 6.8 Инструкции по охране труда электромонтёра по эксплуатации распределительных сетей ИОТ ПЭ БЭС-СРС-28-2021.

Выполнение работ на оборудовании КТП без отключения питающей линии напряжением выше 1000 В – нарушение п. 30.1 ПОТЭЭ.

Проработаны обстоятельства и причины несчастного случая со всем электротехническим персоналом ПО БЭС.

Проведён внеплановый инструктаж персонала ПО БЭС, организующего и осуществляющего осмотры на ВЛ 0,4-20 кВ по темам:

Распорядительным документом ПО БЭС введён запрет на проведение осмотров электросетевого оборудования, подключенного после ПРВТ 6-10 кВ, до отключения всех фаз ПРВТ и проверки отсутствия напряжения на ВЛ, подключенной после ПРВТ.

Направлены на внеочередную проверку знаний: главный инженер Березниковского РЭС, диспетчер, мастер, электромонтёр 2.

Выполнена проверка укомплектованности бригад средствами связи (служебными мобильными телефонами, оснащение бригадных автомобилей радиостанциями, оснащение отдаленных районов и мастерских участков спутниковыми телефонами).

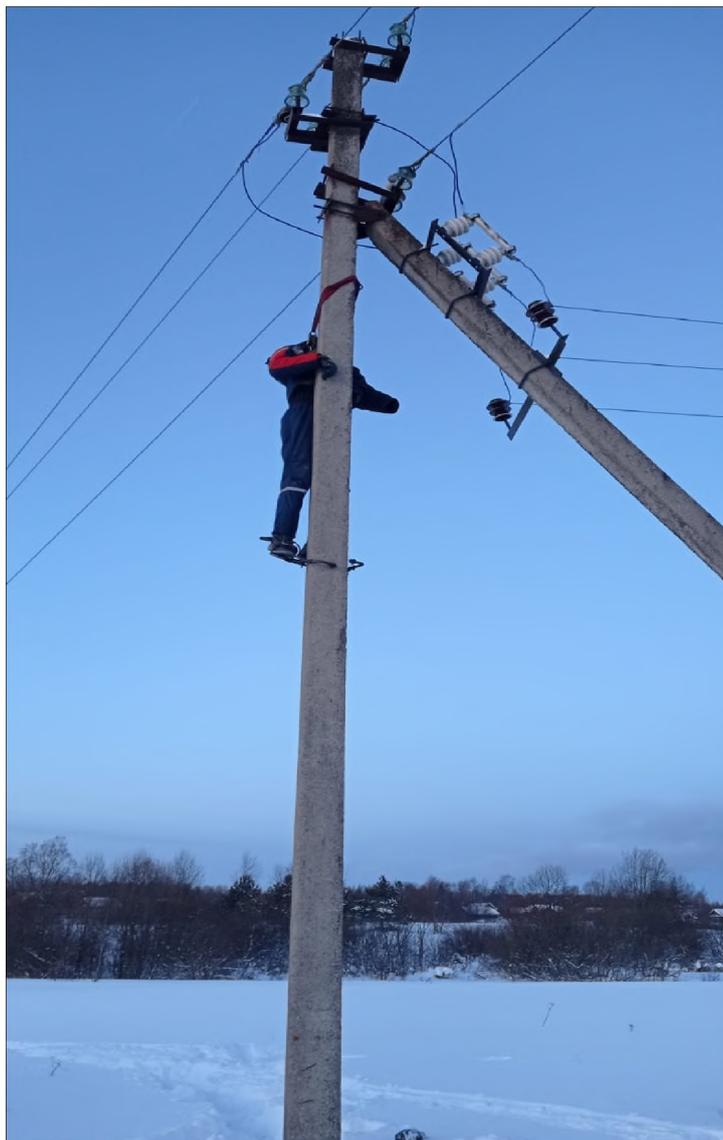
При осмотре ПКТ 10 кВ, установленных на опоре № 126, обнаружена неисправность двух предохранителей по указателю срабатывания (указатель срабатывания вышел из трубки корпуса предохранителя, вследствие освободившейся пружины).

В то время, когда электромонтёр 2 возвращался к бригадному автомобилю, электромонтёр 1 с применением лаз и безлямочного монтерского пояса поднялся на опору к конструкции ПКТ и при попытке замены предохранителя (что подтверждается наличием исправного предохранителя лежавшем на конструкции нижней траверсы) без применения каких-либо электрозащитных средств приблизился к контактам предохранителя 10 кВ находящегося под напряжением.

Электромонтёр 2, возвращаясь к бригадному автомобилю, пройдя 2/3 расстояния, за спиной услышал хлопок, обернувшись, увидел висящего на опоре № 126 электромонтёра 1.

Отсутствие пересмотренной исполнительной схемы нормального режима ЗТП 10/0,4 кВ «Выскодня Школа» на соответствие фактическому составу оборудования и положению коммутационных аппаратов. Диспетчер и члены ОВБ не владели достоверной информацией о фактическом положении коммутационных аппаратов на данной ЗТП, чем нарушен п. 1.7.6 Правил технической эксплуатации электрических станций и сетей Российской Федерации, утверждённые приказом Минэнерго России от 19.06.2003 № 229 (далее – ПТЭЭСиС);

Выполнение осмотра участка ВЛ без согласования с диспетчером, в том числе без разработки мероприятий по безопасному проведению работ и без целевого инструктажа, чем нарушены п. 1.4, 4.2, 6.32, 10.7-10.10, 38.73 ПОТЭЭ;

Снятие и установка новых предохранителей производилась под напряжением без снятия нагрузки на ВЛ 10 кВ, чем нарушен п. 3.10 ПОТЭЭ;

Выполнение работ на ВЛ без защитного заземления, чем нарушены п. 20.1-20.3, 22.1-22.2, 22.6 ПОТЭЭ;

Приближение пострадавшего к токоведущим частям электроустановки, находящейся под напряжением, на расстояние менее допустимого, чем нарушены п. 3.3, 4.8, 38.73 ПОТЭЭ;

Неприменение пострадавшим средств защиты: диэлектрические перчатки, диэлектрическая штанга, указателя напряжения УВН-10 кВ, средства защиты лица и глаз от механических воздействий и рисков термических повреждений электрической дугой, чем нарушены п. 3.11, 4.8, 19.1, 38.81 ПОТЭЭ;

Непроведение организационных мероприятий по обеспечению безопасного выполнения работ (отсутствует наряд-допуск или распоряжение), и проведение работ в отсутствии в бригаде производителя работ (наблюдающего), который должен был вести контроль за всеми членами бригады, чем нарушены п. 5.1, 11.1-11.2, 22.11 ПОТЭЭ;

Необеспечение связи с диспетчером при проведении осмотра ВЛ, чем нарушен п. 38.74 ПОТЭЭ.

Проведён внеплановый инструктаж персоналу филиала ПАО «Россети Центр» - «Тверьэнерго», выполняющему работы в аварийной ситуации, с изложением обстоятельств и причин несчастного случая.

Проведена внеплановая специальная оценка условий труда на рабочем месте электромонтёра оперативно-выездной бригады Удомельского РЭС.

Работники Удомельского РЭС филиала ПАО «Россети Центр» - «Тверьэнерго», выполняющие работы на ВЛ, направлены на внеочередную проверку знаний требований охраны труда для административно-технического персонала – в ПДК филиала, для оперативно-ремонтного и ремонтного – в комиссию по проверке знаний Удомельского РЭС.
