**Информация о несчастных случаях со смертельным исходом, произошедших в ходе эксплуатации энергоустановок организаций, подконтрольных органам Ростехнадзора, с января по июнь 2022 года**

**1. Анализ несчастных случаев со смертельным исходом, произошедших в поднадзорных Ростехнадзору организациях**

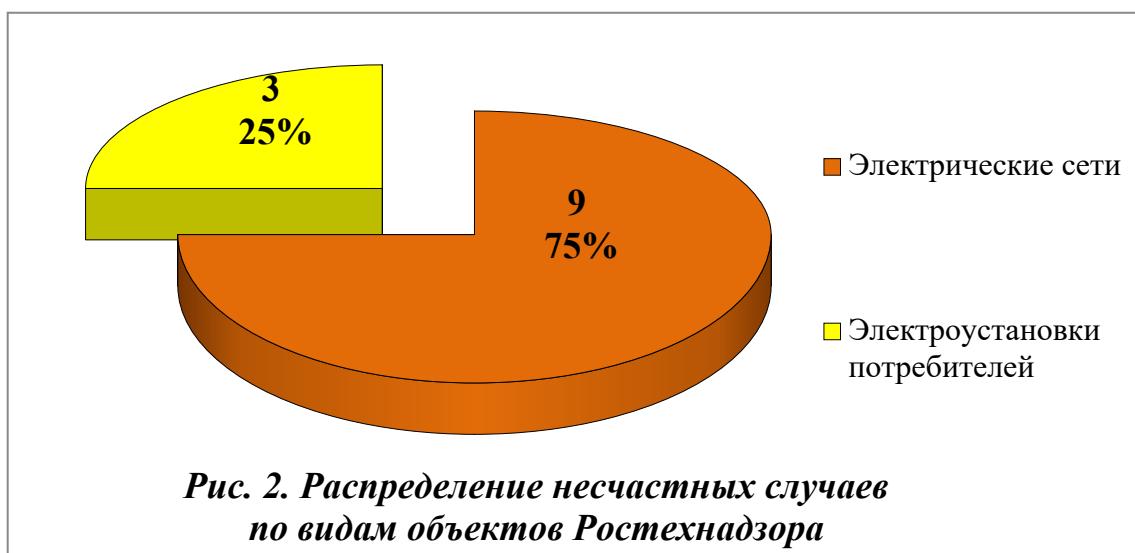
На объектах электрических сетей произошло 9 несчастных случаев со смертельным исходом, в электроустановках потребителей – 3 (рис. 2).

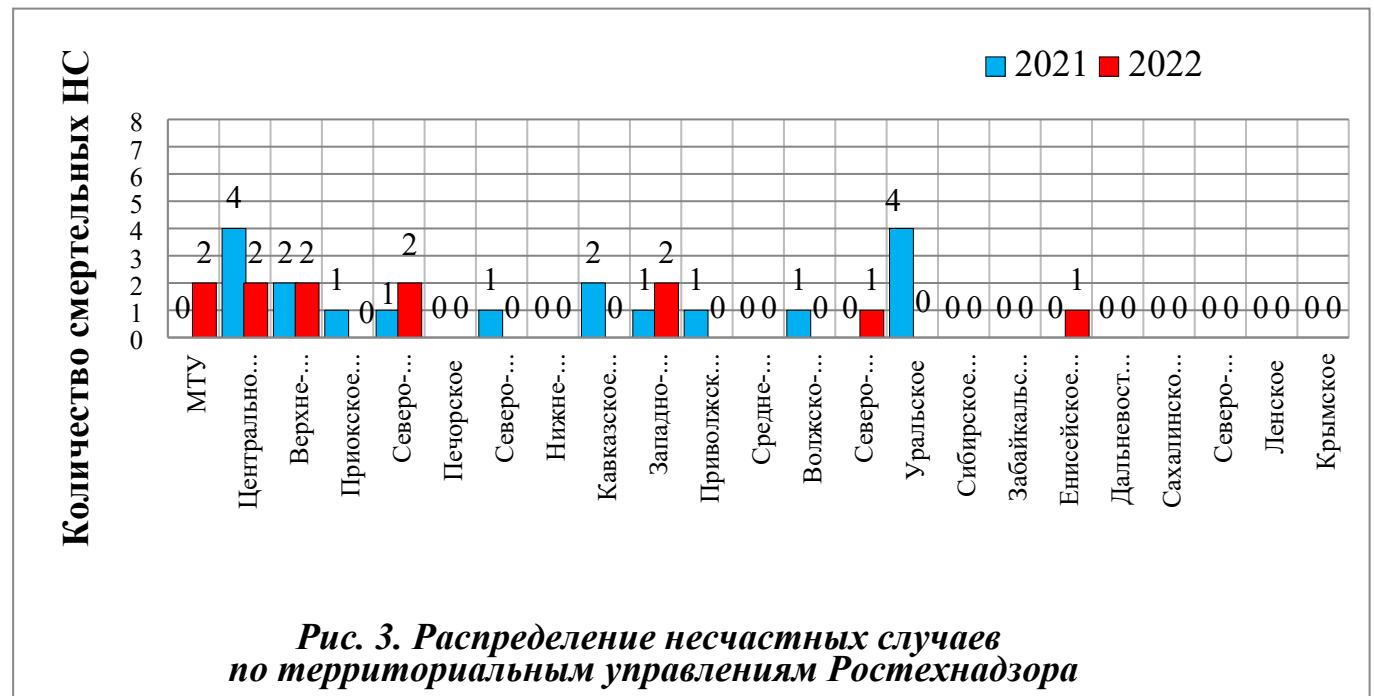
*Рис. 3. Распределение несчастных случаев по территориальным управлениям Ростехнадзора*

В 2022 году наибольшее количество несчастных случаев со смертельным исходом (по 2 погибших) произошло в организациях, поднадзорных Верхне-Донскому, Западно-Уральскому, Межрегиональному технологическому, Северо-Западному и Центральному управлению Ростехнадзора (рис. 3).

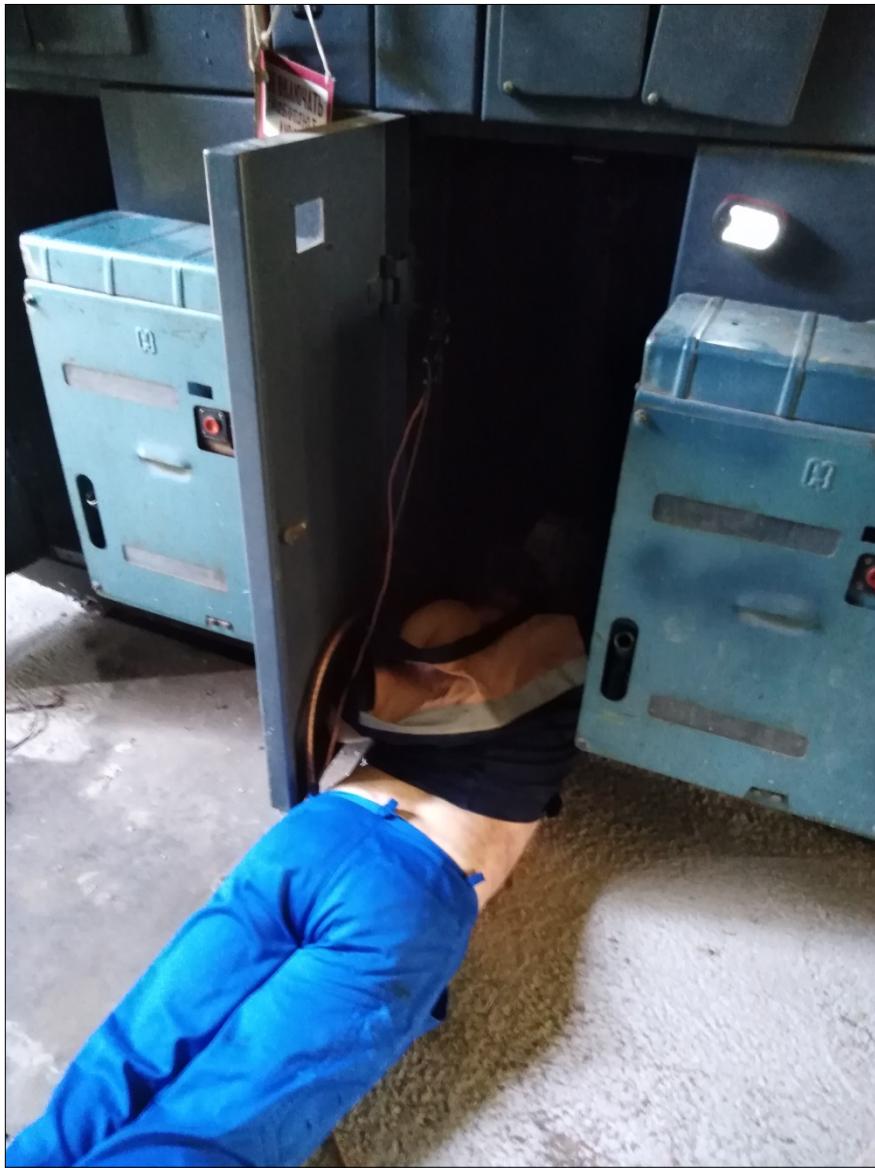
Описание несчастного случая: В 09:50 бригада в составе двух электромонтёров по испытаниям и измерениям (далее – электромонтёры 1 и 2) прибыла к РП для испытания КЛ 10 кВ повышенным напряжением. Примерно в 10:15 к РП прибыл дежурный – электромонтёр по оперативным подключениям с правами допускающего. Дежурный осуществил допуск бригады на выполнение работ, одновременно передав наряд-допуск. После проведения вводного инструктажа и получения команды на начало выполнения работ бригада приступила к подготовке оборудования для проведения испытаний. Электромонтёр 1 собирал схемы внутри автомобиля, а электромонтёр 2 снаружи разматывал кабели. Затем они вдвоём вошли внутрь РП для подключения

автомобиля к ячейке 3 собственных нужд. Электромонтёр 1 стал производить подключение и в следующий момент услышал треск электрической дуги. Обернувшись на звук, электромонтёр 1 увидел электромонтёра 2, находящегося в ячейке 5, сразу же позвонил главному энергетику и вызвал скорую медицинскую помощь. Главный энергетик подал заявку на аварийное отключение РП и после выкатывания тележки выключателя в ремонтное положение направился к месту несчастного случая. Прибывшая на место бригада скорой медицинской помощи констатировала смерть электромонтёра 2.

Неудовлетворительная организация производства работ и подготовки рабочего места, недостаточные меры безопасности.

Допуск бригады на неподготовленное рабочее место – нарушение п. 1.1.7 ПТЭЭС, п. 5.2, 5.8, 23.4 ПОТЭЭ.

Работа в электроустановке без применения диэлектрических средств индивидуальной защиты – нарушение п. 1.1.7 ПТЭЭС, п. 4.8, 4.13 ПОТЭЭ.

Самовольное расширение рабочего места – нарушение п. 1.1.7 ПТЭЭС, п. 4.2 ПОТЭЭ.

Проведён внеплановый инструктаж электротехнического персонала по приказу АО «АЭСК».

Проведена внеочередная проверка знаний административно-технического персонала в комиссии Приокского управления Ростехнадзора.

На предприятии идентифицированы имеющиеся опасности и оценены профессиональные риски в полном объёме.

Обстоятельства и причины произшедшего несчастного случая доведены до всего трудового коллектива АО «АЭСК».

Усилен надлежащий контроль со стороны руководителей всех уровней за соблюдением подчинённым персоналом производственной дисциплины при выполнении работ в действующих электроустановках, требований ПОТЭЭ.
