**Информация о несчастных случаях со смертельным исходом,  
произшедших в ходе эксплуатации энергоустановок организаций,  
подконтрольных органам Ростехнадзора, за 3 месяца 2022 года.**

## 2. Уроки, извлечённые из несчастных случаев со смертельным исходом, подготовленные на основе материалов, представленных территориальными органами

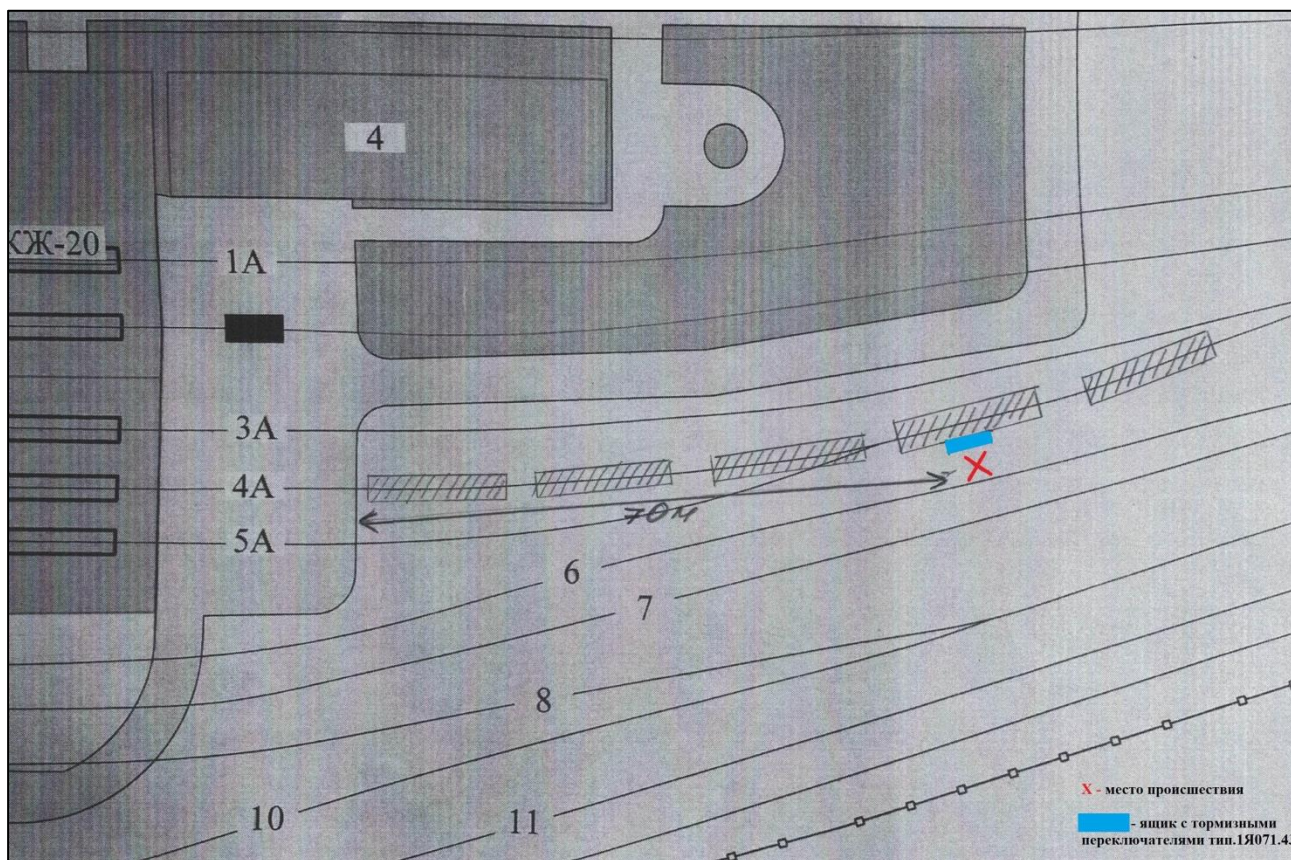
Описание несчастного случая: 13.05.2021 в 22:50 в депо Нахабино на 4 смотровую позицию был поставлен электропоезд ЭП2Д-0075 для осмотра и устранения неисправности электрооборудования на вагоне ЭП2Д 007504.

Согласно медицинскому заключению смерть мастера наступила от поражения техническим электричеством, также на лице погибшего присутствовали ссадины, полученные в ходе скользящего воздействия непосредственно перед смертью.

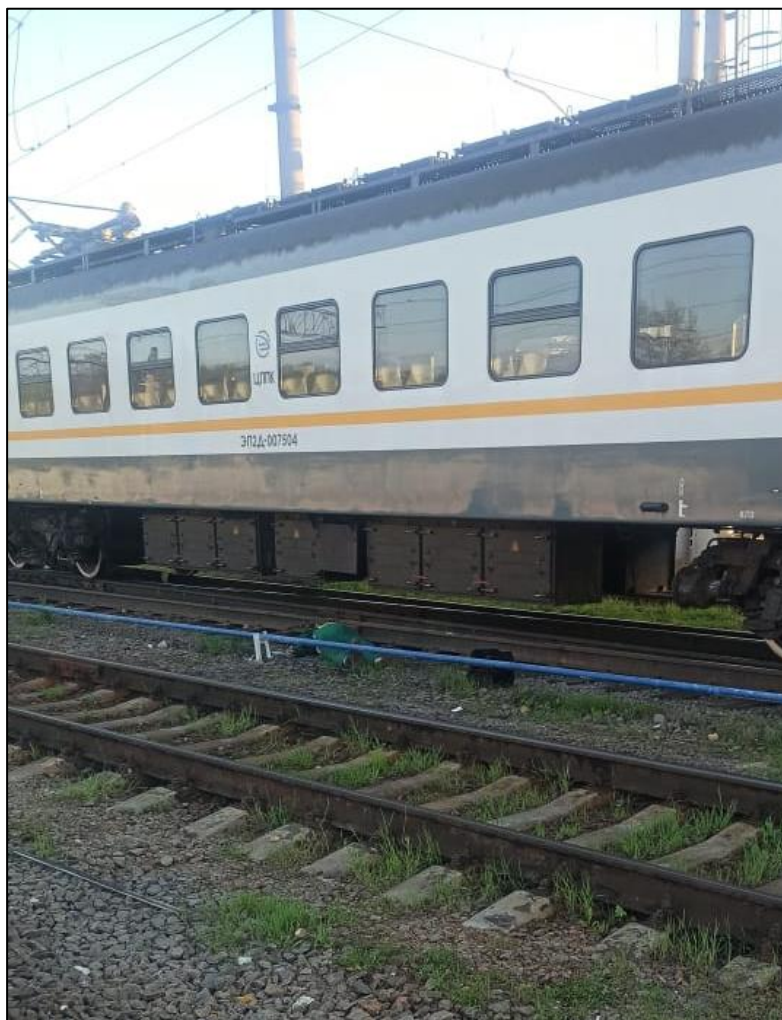
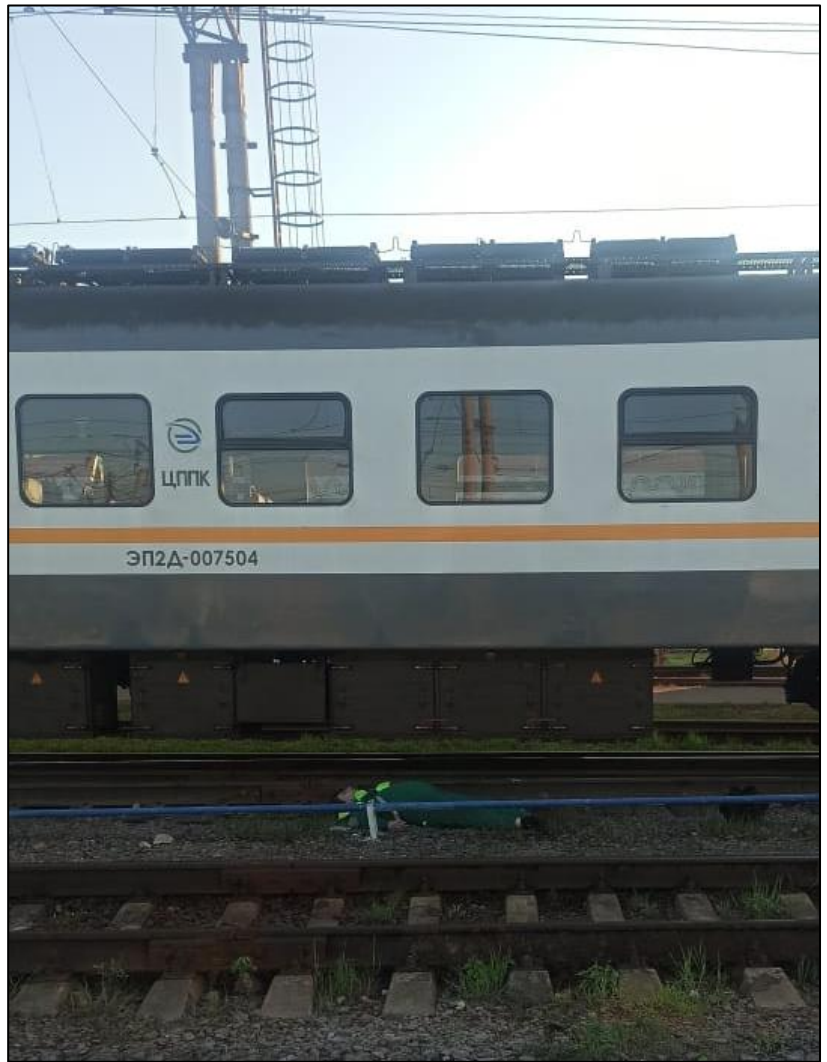
Машинисты электропоездов АО «Центральная ППК» привели электропоезд ЭП2Д 0075 в нерабочее состояние, опустили токоприёмники и покинули поезд, оставив ремонтную бригаду ООО «МВПС-Сервис» в составе мастера и слесаря-электрика устранять неисправность (менять трансформатор). Замена трансформатора производилась в шкафу №3 тамбура на вагоне 007504 слесарем-электриком.

В 04:10 мастер ООО «МВПС-Сервис» по сотовой связи попросил дежурного направить маневрового машиниста АО «ЦППК» (далее – машинист 1) на электропоезд ЭП2Д-0075 для проверки сбора схемы ЭДТ под высоким напряжением. После проверки было определено, что на вагоне ЭП2Д 007504 неисправность не устранена, и сбор схемы ЭДТ не происходит. Мастер

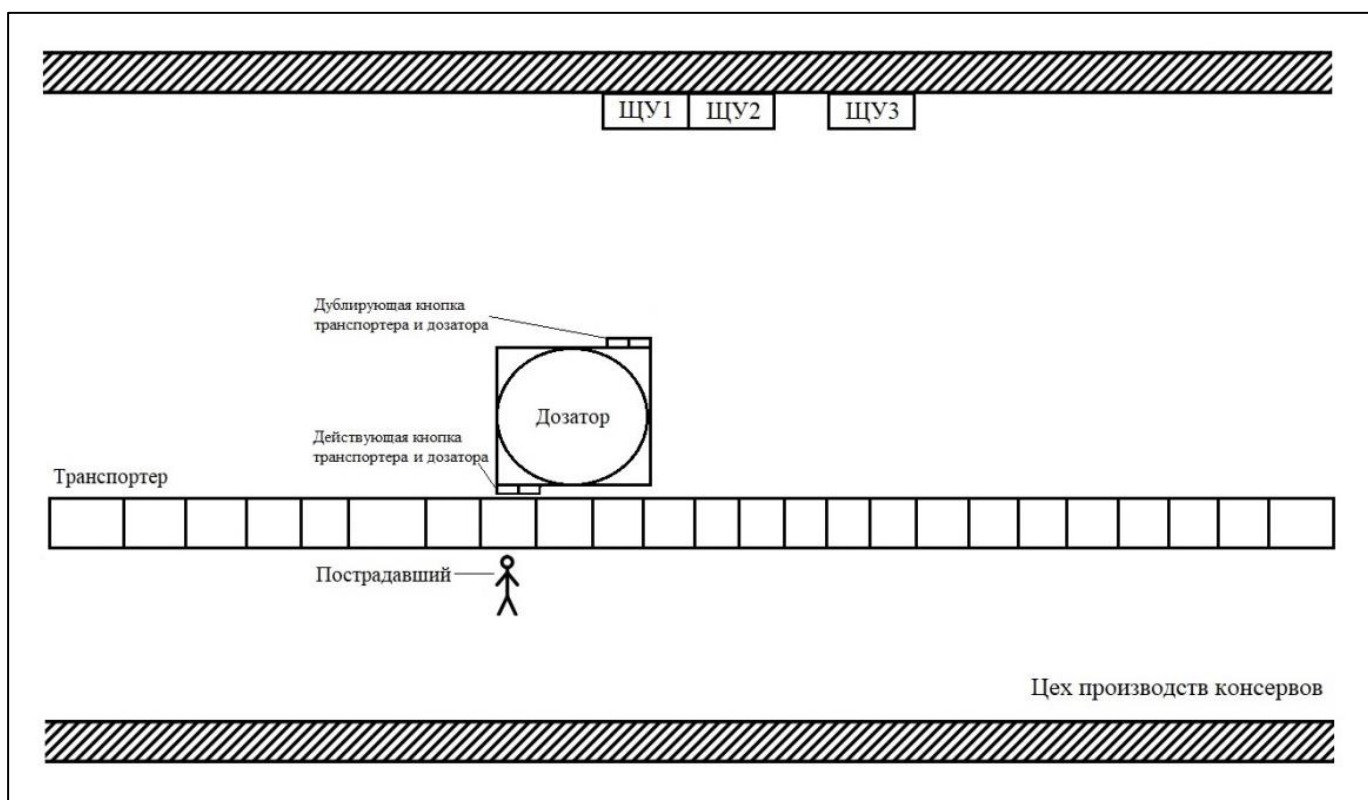
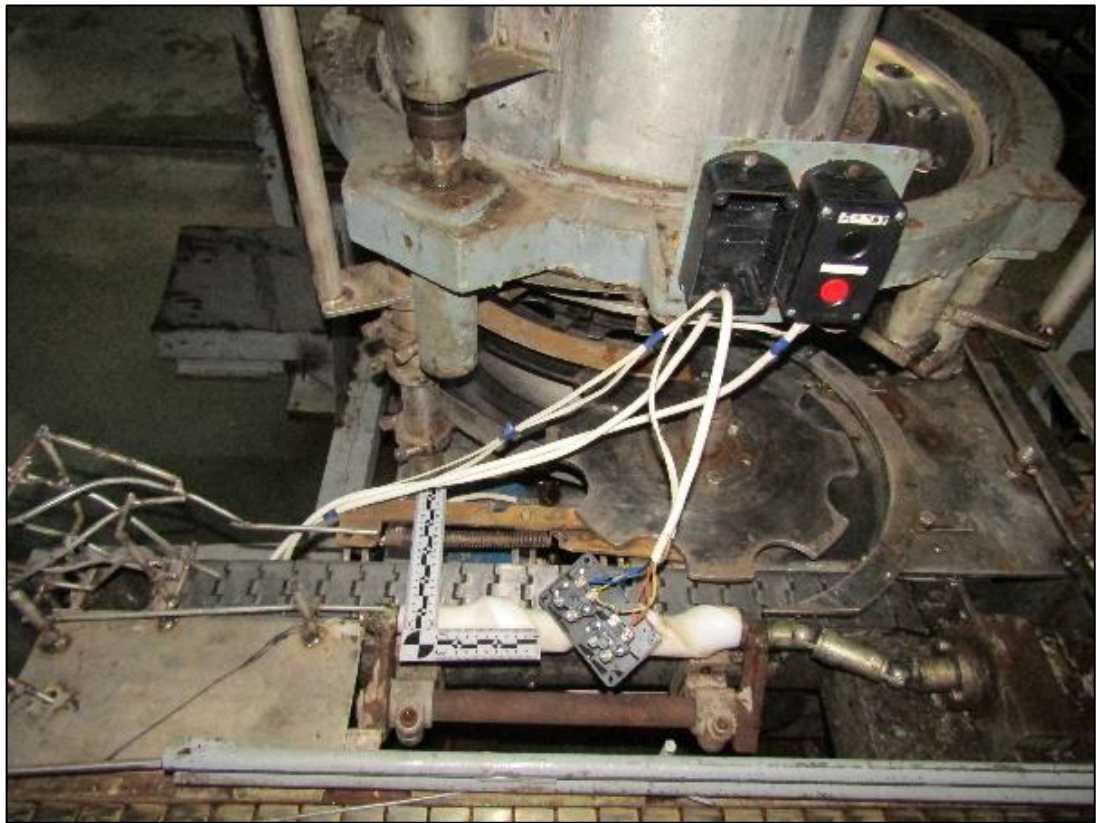
После совещания главный энергетик и электрослесарь ООО «Вяземские консервы» пошли в цех по производству консервов к дозатору. Главный энергетик показал электрослесарю место установки дублирующей кнопки. Причём документы на выполнение данных работ не оформлялись, а задание не выдавалось.

Со слов сотрудницы в 17:10 в цехе по производству консервов остановилась линия № 8. В это время из овощного цеха вышел электрослесарь с прибором для измерения напряжения. Он положил его на линию № 9, обошёл дозатор и взялся руками за кнопку, после чего его сразу затрясло. Сотрудница побежала к мастеру смены и сообщила о случившемся. Мастер смены выключила напряжение, была вызвана скорая медицинская помощь.

Неудовлетворительная организация производства работ, выразившаяся в неудовлетворительной подготовке рабочего места и принятых мер безопасности по подготовке рабочего места.

Неприменение электрослесарем средств индивидуальной защиты, вследствие необеспеченности ими работодателем.

Проведён внеплановый инструктаж по теме «Охрана труда при работе в электроустановках» со всеми работниками ООО «Вяземские консервы».

Электроустановки предприятия обеспечены испытанными средствами защиты для работы в электроустановках напряжением до и выше 1000 В в соответствии с нормами.

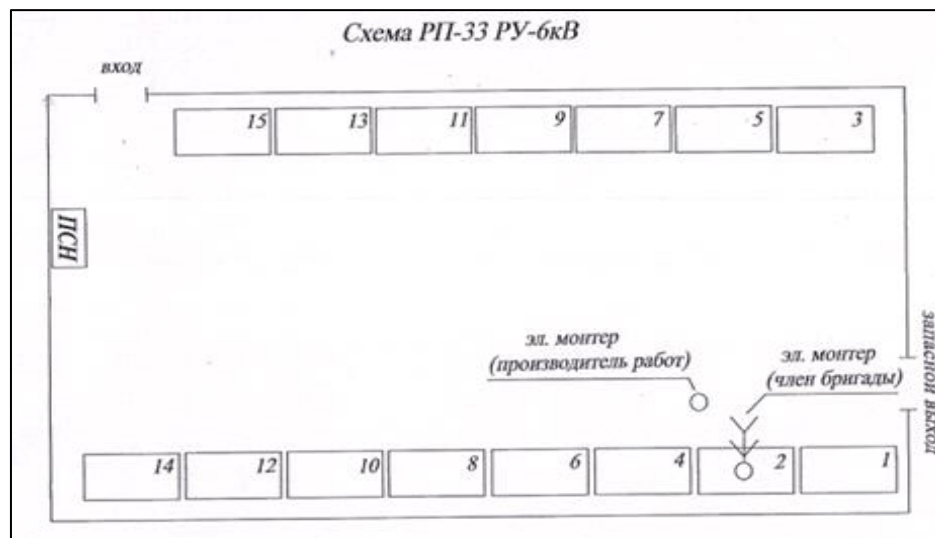
**Место работы. Верхний отсек ячейки ТН и БМРЗ**

Производитель работ и член бригады приступили к ремонту. Член бригады протёр крышку трансформатора от пыли в верхнем отсеке и отошёл в сторону. Производитель работ начал проводить демонтаж блока БМРЗ. Услышав гул и увидев огонь, он повернулся и обнаружил, что член бригады лежит вниз лицом в нижнем отсеке ячейки № 2 и не подаёт признаков жизни, так же он увидел, что на нём самом горит спецодежда. Производитель работ выбежал из помещения РП-33, вышел в пролет цеха № 25, одежда на нём горела, работники цеха № 25, находившиеся рядом, потушили горящую на нём одежду и вызвали скорую помощь.

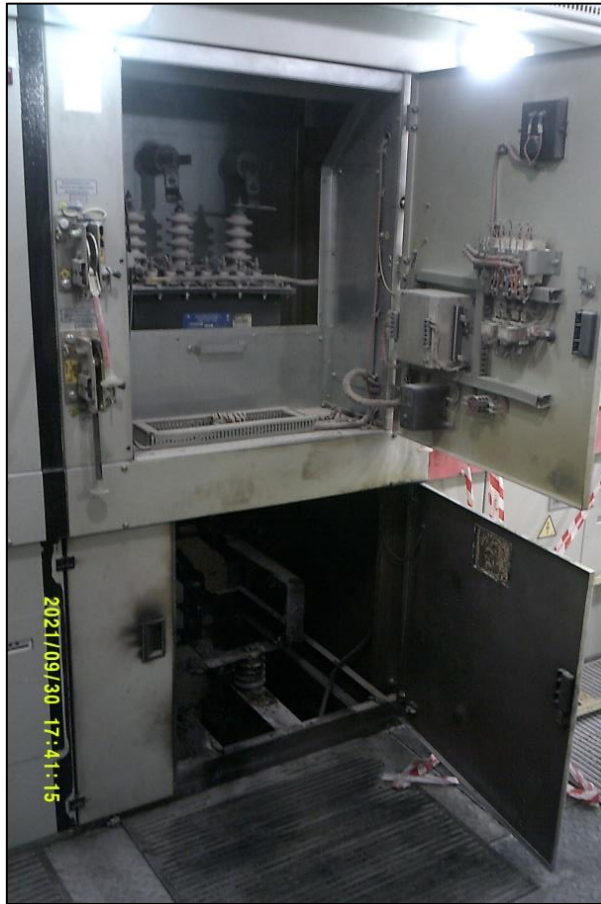
***Место несчастного случая. Нижний отсек ячейки ТН и БРПЗ***

Личная неосторожность пострадавшего, выразившаяся в самостоятельном выполнении работ в ячейке № 2 (нарушение требований п. 4.2 Правил по охране труда при эксплуатации электроустановок, утверждённых приказом Минтруда России от 15.12.2020 № 903н (далее – ПОТЭЭ)).
