**Информация о несчастных случаях со смертельным исходом,
произошедших в ходе эксплуатации энергоустановок организаций,
подконтрольных органам Ростехнадзора, с января по октябрь 2023 года**

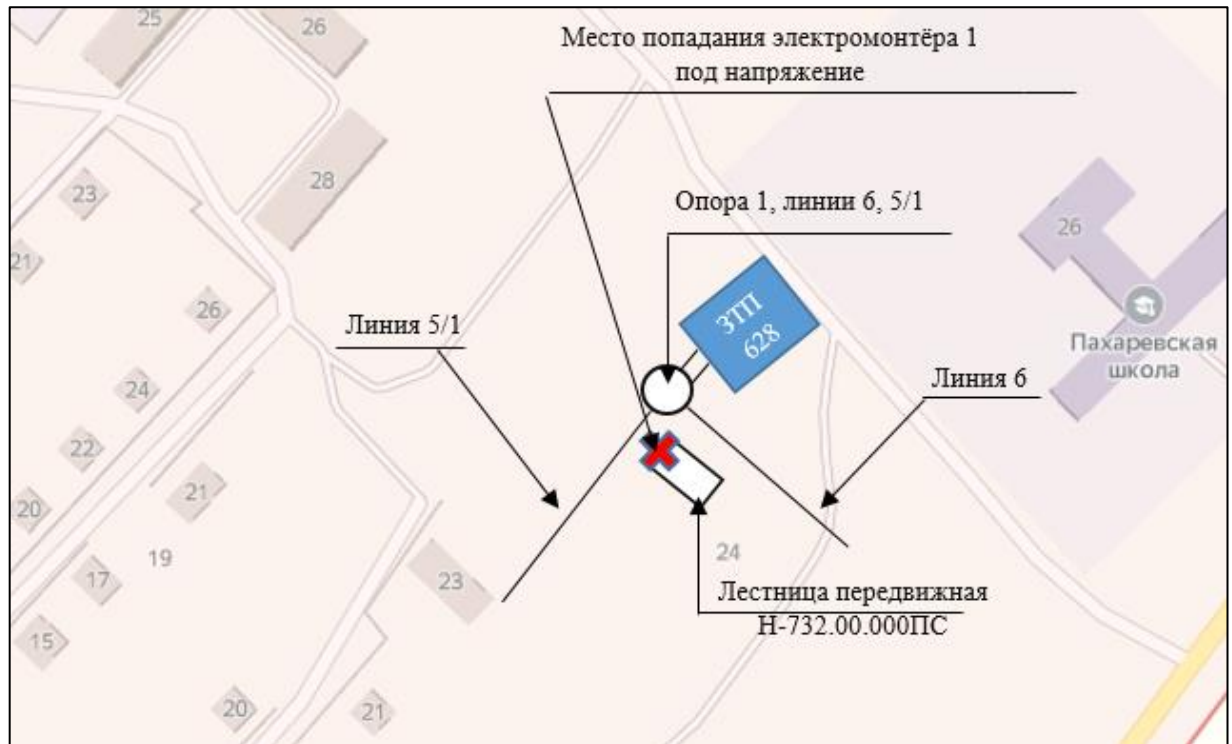
Опора № 1 имеет совместный подвес ВЛ № 5/1 и ВЛ № 6 (проходящей выше и перпендикулярно ВЛ № 5/1). Расстояние между ВЛ № 5/1 и ВЛ № 6 около 60 сантиметров.

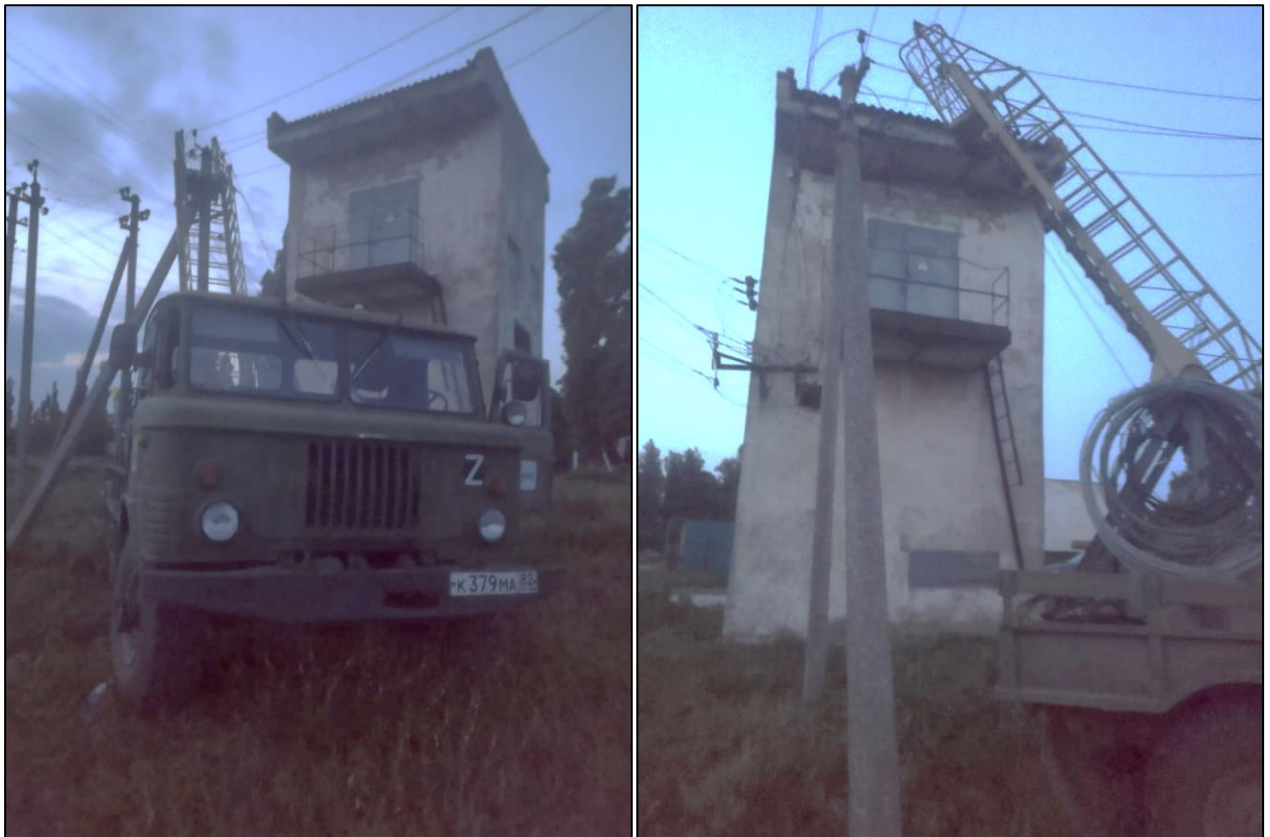
Согласно протоколу опроса очевидца от 19.07.2023, он, увидев автомобиль ЗЭС, вышел для оказания посильной помощи бригаде электромонтёров, в случае, если возникнет такая необходимость. Подойдя к ЗТП-628, очевидец заметил на автомобильной лестнице электромонтёра 1, облокотившегося на провода

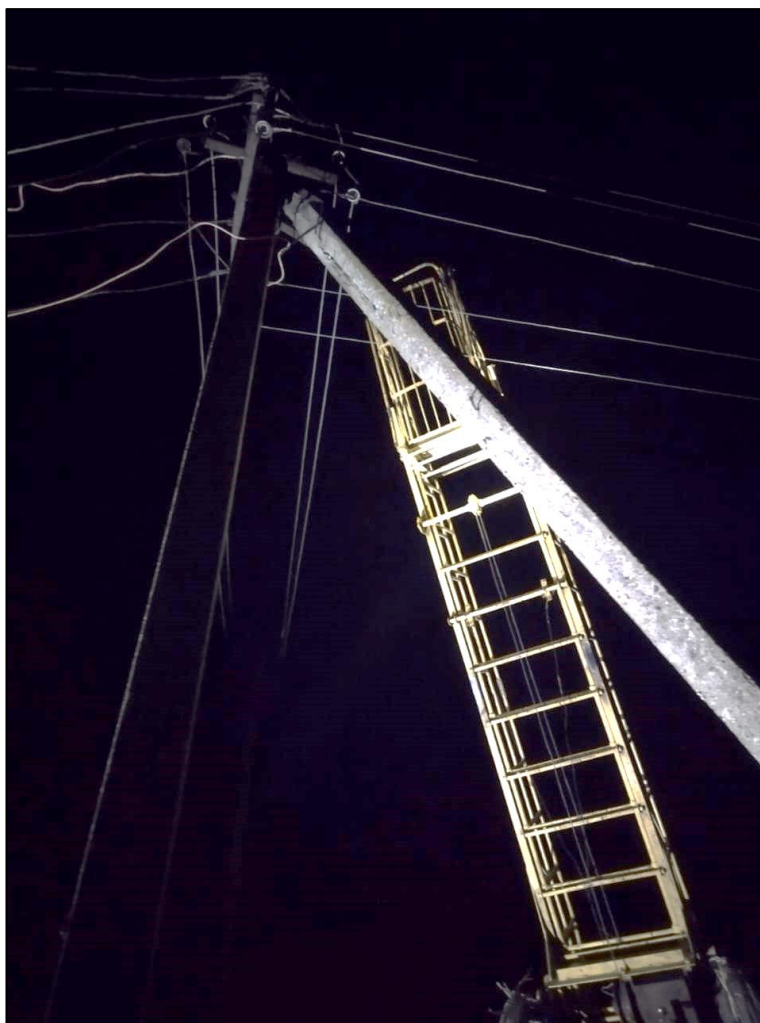
Согласно протоколу опроса электромонтёра 2 от 19.07.2023, выйдя на крики, он увидел электромонтёра 1, в бессознательном состоянии навалившимся на провода ВЛ № 5/1 на верхней площадке разложенной автомобильной лестницы, около опоры № 1. Электромонтёр 2 сразу поднялся по автомобильной лестнице с целью оказания первой помощи пострадавшему. Вместе с очевидцем, находившимся на тот момент возле места несчастного случая, они спустили пострадавшего с опоры № 1. После чего электромонтёр 2 сообщил о случившемся дежурному диспетчеру и начал оказывать реанимационные мероприятия, которые продолжал до прибытия бригады скорой медицинской помощи.

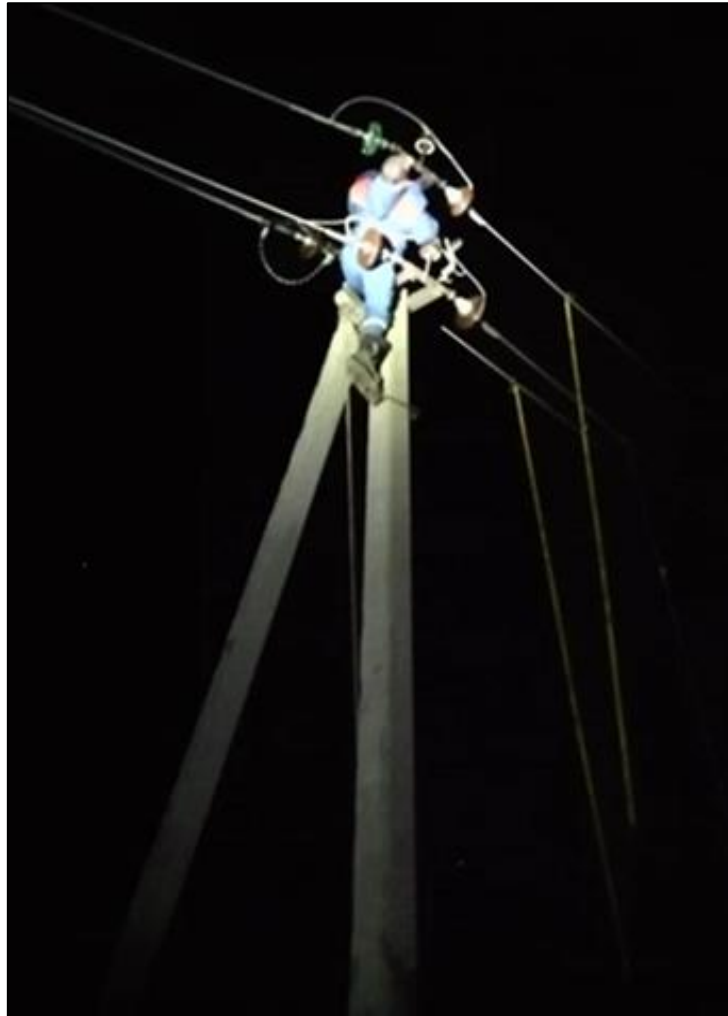
Опора № 37 ВЛ 10 кВ 1004 от ПС Черкутино

В 22:03 с целью определения поврежденного участка диспетчером участка ОТУ РС ДС ЦУС было принято решение совместно с электромонтером 2 ОВБ о демонтаже шлейфов на опоре № 37 без согласования с начальником РЭС, как этого требуют инструкции. При этом в отсутствие погашенных потребителей данное решение не обосновано. Работы по разрезанию шлейфов на опоре 37 не разрешены Перечнем работ, выполняемых персоналом бригады ОВБ в порядке оперативного обслуживания (данные работы персонал ОВБ может выполнять в составе бригад РЭС под руководством мастера, с разрешения вышестоящего оперативного персонала-диспетчера).

В 22:54 электромонтер 2 ОВБ Собинского РЭС филиала ПАО «Россети Центр и Приволжье» – «Владимирэнерго» при выполнении работ на аварийно-отключенной ВЛ-1004 10 кВ Черкутино Собинского РЭС поднялся на опору № 37 ВЛ 10 кВ для разъединения шлейфов всех трех фаз (А, В, С), без использования сигнализатора напряжения и других электрозащитных средств. При разъединении шлейфа нижней фазы “А” он был поражен электрическим током.

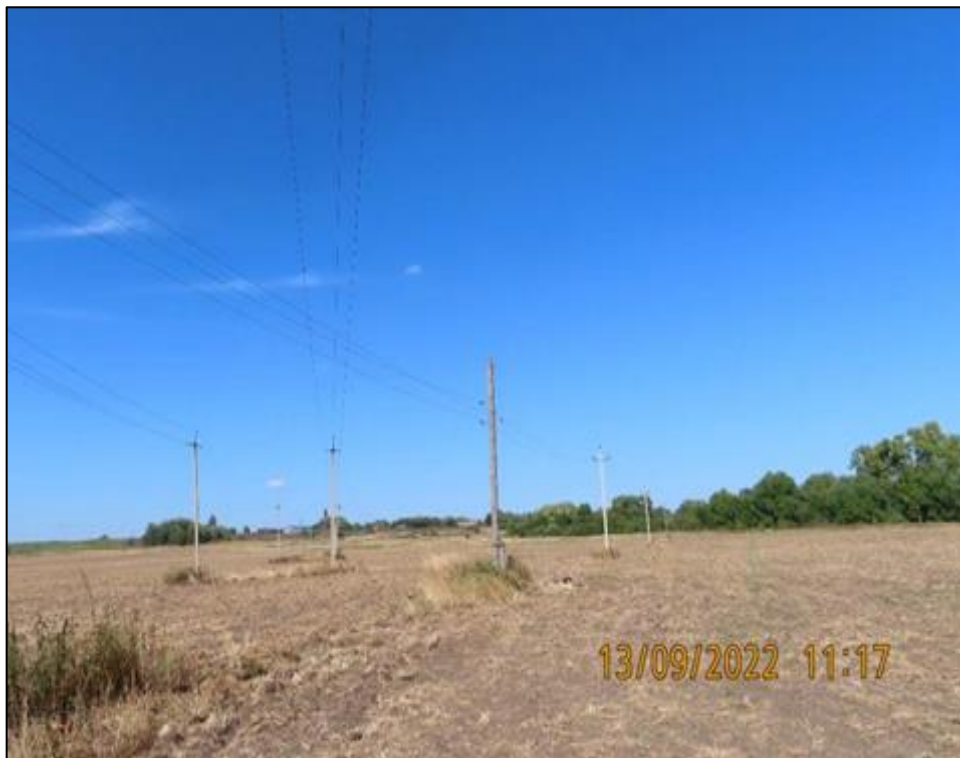
Место пересечения двух ВЛ. Пролет опор № 40-41 ВЛ 10 кВ № 1004 ПС Черкутино и опор № 83-84 ВЛ 10 кВ № 1003 ПС Черкутино

Недопустимое расстояние между проводами двух ВЛ в месте их пересечения, чем нарушен п. 2.5.227 (таблица 2.5.24) Правил устройств электроустановок.

Разработаны, утверждены графики осмотров мест пересечений с целью выявления и организации устранения негабаритов на ВЛ. Данные осмотры проведены.

Проведен замер расстояний от проводов до пересекаемых сооружений (ВЛ) в месте пересечения.

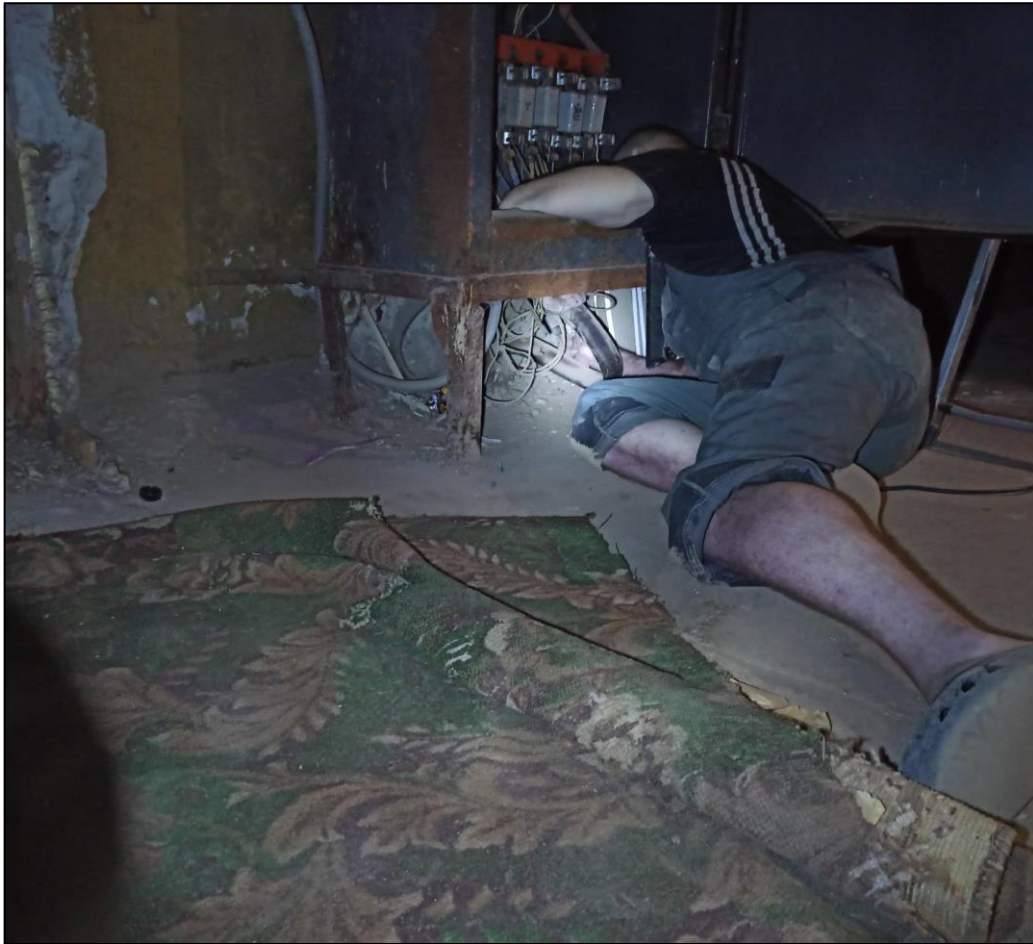
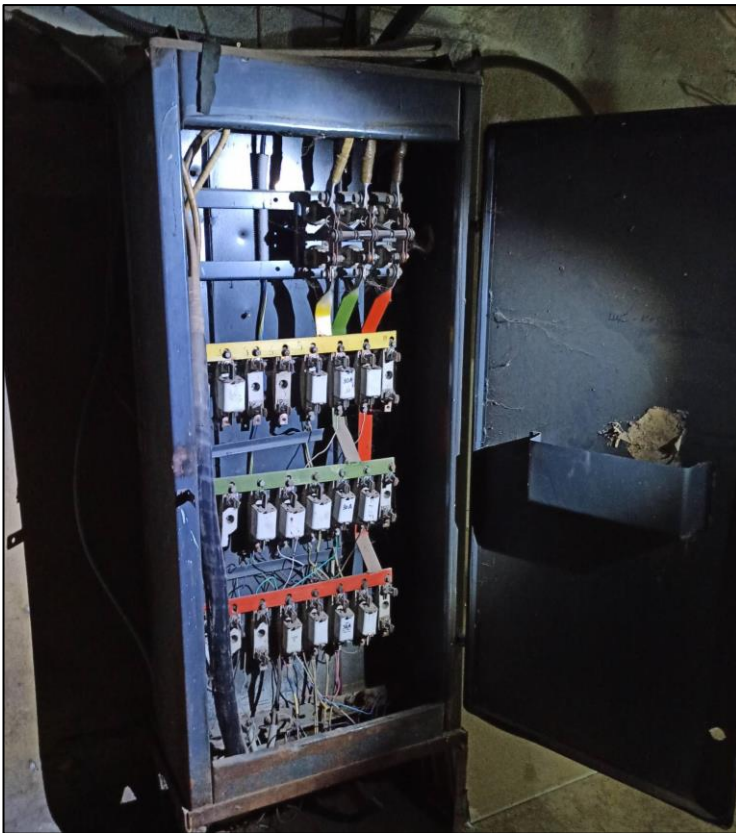
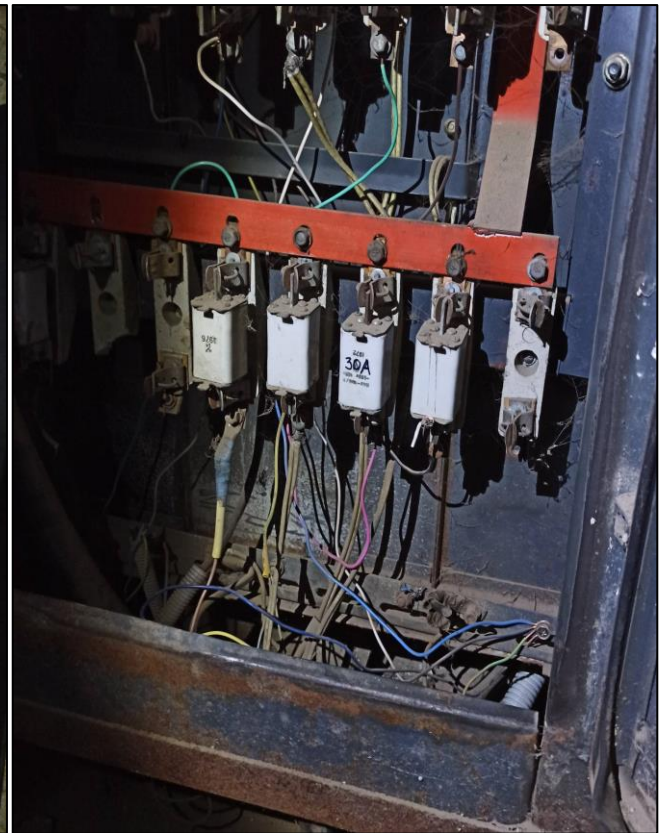
08.07.2022 в 00:30 в ходе осмотра места происшествия выявлено, что электромонтер по обслуживанию и ремонту распределительных сетей, выполнив все монтажные работы, приблизился головой на недопустимое расстояние

к токоведущим частям ЩС 380/220В, находящимся под напряжением, и из-за прикосновения к ним, попал под воздействие электрического тока.
