**Информация о несчастных случаях со смертельным исходом,
произошедших в ходе эксплуатации энергоустановок организаций,
подконтрольных органам Ростехнадзора, с января по ноябрь 2023 года**

**2.1 Несчастный случай со смертельным исходом, произошедший
в АО «Ростовский порт»**

2.2 Несчастный случай со смертельным исходом, произошедший в филиале АО «Оборонэнерго» «Северо-Западный»

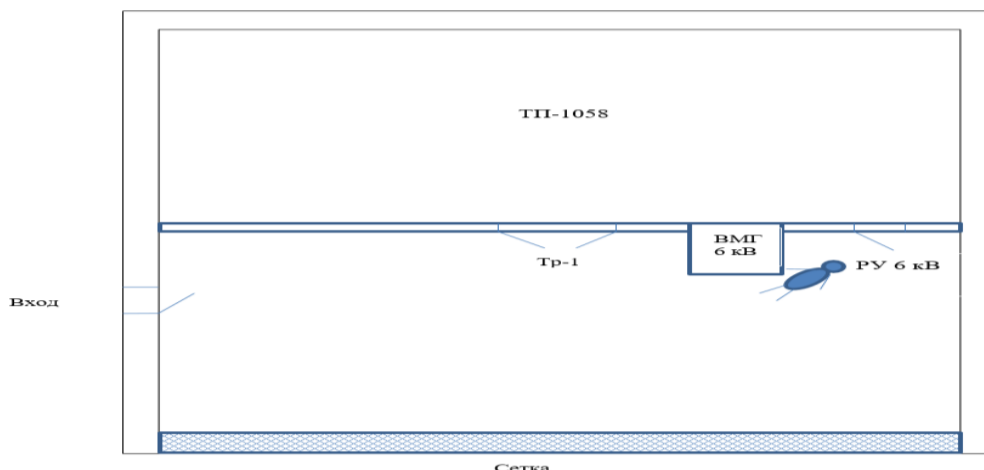
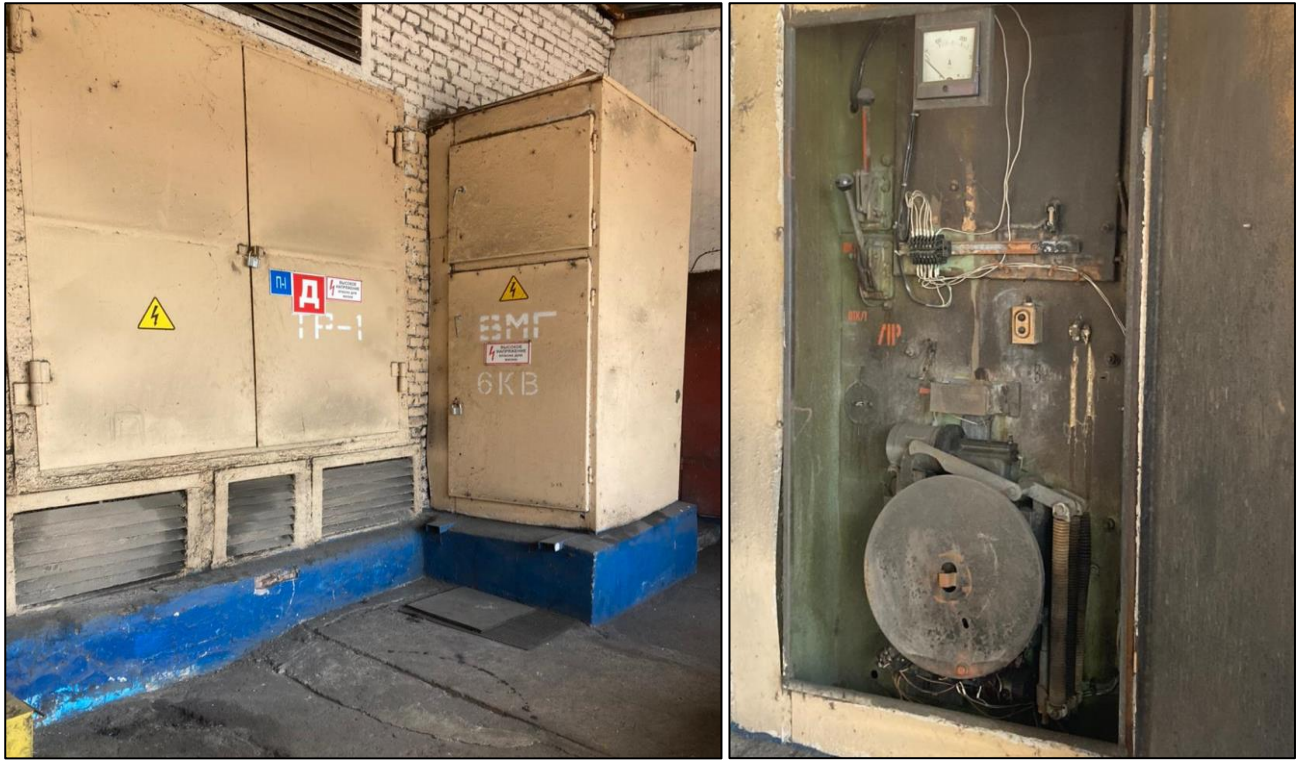
Место несчастного случая: производственный участок территории ТП-1058, шкаф ВМГ-6 кВ (выключатель масляный горшковый), Ростовская область

Описание несчастного случая: В воскресенье 12.03.2023 в 07:00 на смену заступили электромонтёр 1 и электромонтёр 2 и приступили к осмотру подстанций. На подстанции 1336 электромонтёры 1 и 2 услышали подозрительный шум и треск в автомате фидера № 21. В 08:20 электромонтёр 1 позвонил инженеру-энергетику 2-й категории и поставил его в известность о неисправности автомата. Тогда инженер-энергетик сказал, что

В 12:00 электромонтёры 1 и 2 приступили к выполнению работы. Инженер-энергетик позвонил диспетчеру с целью предупредить об отключении электричества. В 12:01 под руководством инженера-энергетика приступили к отключению ВМГ. Далее электромонтёры 1 и 2 обошли ВМГ с тыльной стороны для того, чтобы убедиться визуально, что ВМГ отключился, для этого электромонтёр 2 открыл дверь с обратной стороны. Электромонтёры 1 и 2 начали осмотр, а инженер-энергетик шёл к ним, чтобы убедиться лично. В этот момент инженер-энергетик запнулся в ногах и непроизвольно взмахнул левой рукой, в следствии чего запястье левой руки коснулось корпуса ВМГ и кисть оказалась в близи токоведущих частей ВМГ. После чего электромонтёр 1 увидел электрическую дугу от токоведущих частей к пальцам кисти и между запястьем и корпусом ВМГ. Далее инженер-энергетик упал на колени, и электромонтёры 1 и 2 переместили его на ящик во дворе для оказания первой медицинской помощи. Затем электромонтёр 2 побежал за медсестрой, а электромонтёр 1 оказывал первую доврачебную помощь.

Причины несчастного случая:

Неприменение средств защиты, в том числе от поражения электрическим током (диэлектрических перчаток), нарушение ст. 215 Трудового Кодекса Российской Федерации; п. 3.9 Правил по охране труда при эксплуатации электроустановок, утв. приказом Минтруда России от 15.12.2020 № 903н (далее – ПОТЭЭ), п. 10 Межотраслевых правил обеспечения работников специальной одеждой, специальной обувью и другими средствами индивидуальной защиты, утв. приказом Минздравсоцразвития России от 01.06.2009 № 290н.

Неудовлетворительная организация производства работ в том числе нарушение допуска к работам с повышенной опасностью, нарушения п. 3.3; 3,6, 4.2, 4.6, 5.1 ПОТЭЭ:

инженер-энергетик 2-й категории не принял достаточных мер безопасности по подготовке рабочих мест и соответствие их характеру и месту работы; допустил самовольное проведение работ в действующей электроустановке, без распоряжения главного энергетика; не выполнил организационные мероприятия по обеспечению безопасного проведения работ в электроустановках, выполняя работы без оформления наряда-допуска; после отключения масляного выключателя приблизился к не ограждённым и неизолированным токоведущим частям на расстояние менее 0,6 метра.

Проведён внеплановый инструктаж всем работникам с записью в журнале инструктажей на рабочем месте.

Проведена внеочередная проверка знаний требований охраны труда в службе главного энергетика.

Проведена внеплановая СОУТ на рабочем месте инженера-энергетика.
