**Информация о несчастных случаях со смертельным исходом,  
произшедших в ходе эксплуатации энергоустановок организаций,  
подконтрольных органам Ростехнадзора, с января по февраль 2023 года**

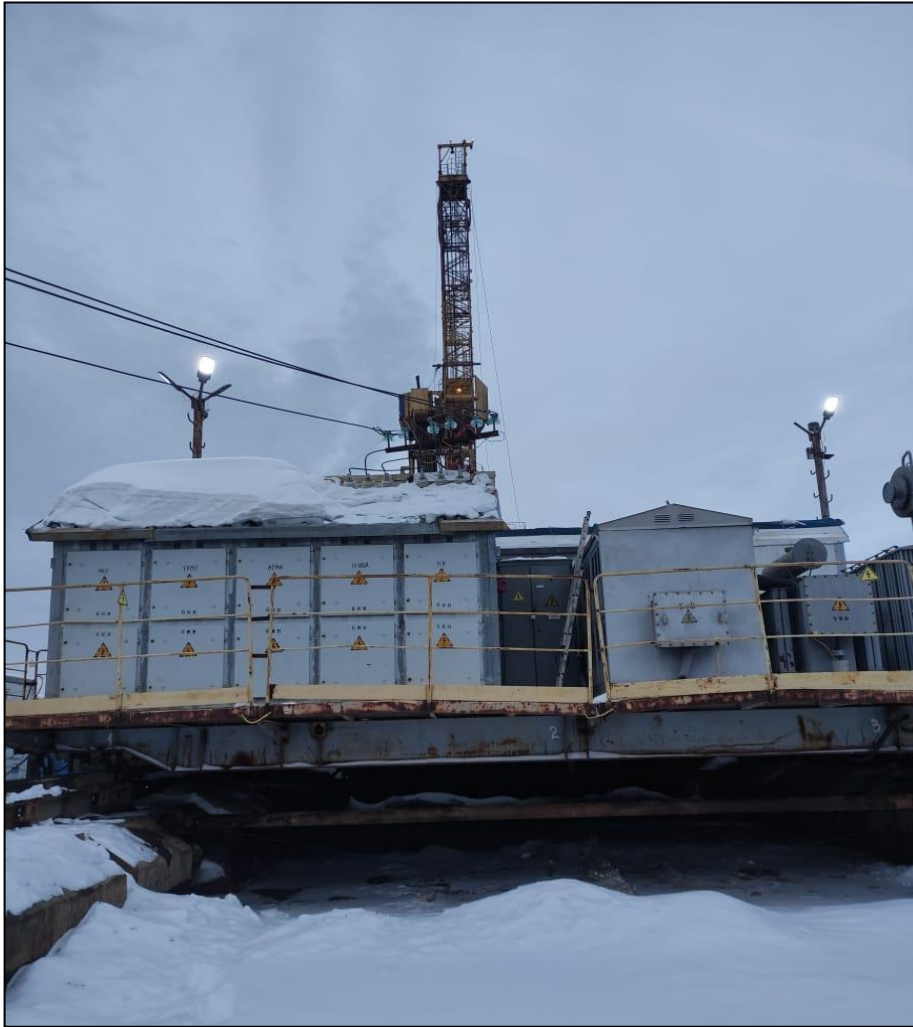
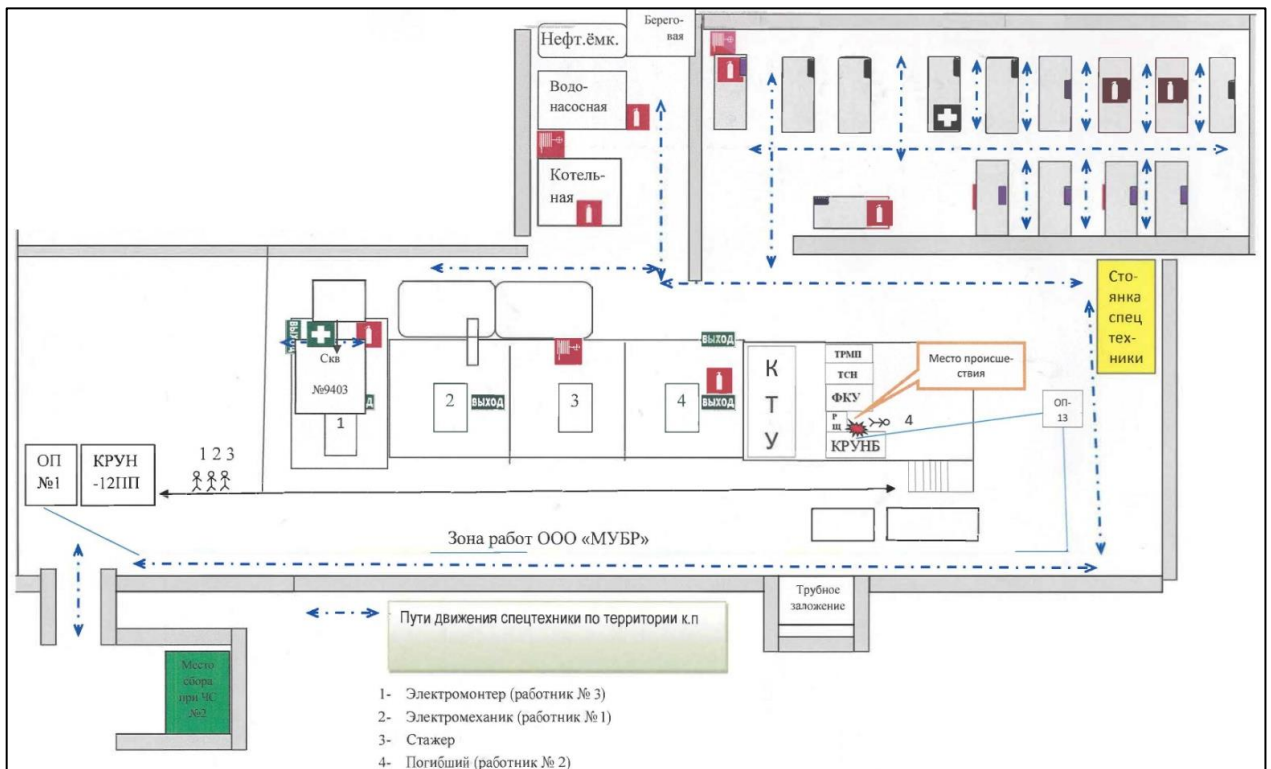
Место несчастного случая: Кустовая площадка № 94 Тайлаковского месторождения, приемный портал КРУ-6 кВ, Ханты-Мансийский автономный округ.

Описание несчастного случая: В 01:00 работники ООО «БСК» прибыли на кустовую площадку № 94, прошли вводный инструктаж по охране труда. Ориентировочно в 02:30 электромеханик КТУ ООО «Д.Э.С.» (выдающий наряд, ответственный руководитель работ по совместительству – далее работник 1) произвёл оформление наряда-допуска для работы в электроустановках и провёл

целевой инструктаж вышкомонтажнику-электромонтёру ООО «БСК» (производитель работ – далее работник 2), который расписался в наряде-допуске. В 03:05 электромонтёр по обслуживанию буровых ООО «МУБР» (допускающий, член бригады по совместительству – далее работник 3) завёл дизельную электростанцию на прогрев для дальнейшего её подключения. В 03:20 работник 1, находясь в помещении КТУ совместно с работником 3 и электромонтёром по обслуживанию буровых ООО «МУБР» (далее – стажёр), позвонил в диспетчерскую ООО «МЭН» и проинформировал о том, что будет произведено отключение буровой установки от сети 6 кВ. После этого работник 1 провёл инструктаж работника 3. В 3:40 работники 1 и 3 направились в КРУ буровой установки (далее – КРУ БУ) и начали отключение оборудования. В 04:26 работник 1 и стажёр, подойдя к БУ, пошли в КТУ для осуществления допуска к работам работника 2. При подъёме на площадку обслуживания КРУ заметили лежащий на полу между КРУ и ФКУ тёмный силуэт. Подойдя ближе, работник 1 перевернул тело и увидел, что это работник 2, после чего приступил к оказанию первой помощи. В 05:15 прибыл фельдшер ООО «Медси», пострадавшего перенесли в КТУ пришедшие на помощь работники ООО «БСК» и ООО «МУБР». После проведения реанимационных мероприятий в 05:30 фельдшер констатировал смерть работника 2.

Причины несчастного случая:

Недостаточность принятых мер обеспечения безопасности, неполный и некачественный целевой инструктаж бригады – нарушение п.п. 4.1, 5.1-5.3, 5.7,

6.23, 6.29, 6.32, 10.8, 11.1 Правил по охране труда при эксплуатации электроустановок, утверждённых приказом Минтруда России от 15.12.2020 № 903н (далее – ПОТЭЭ).

Не были приняты достаточные меры, препятствующие доступу работников к частям электроустановки, оставшимся под напряжением – нарушение п.п. 5.1, 5.2, 5.8, 6.30, 6.31, 6.32, 10.5, 10.6, 10.7, 10.9 ПОТЭЭ.

Нарушение погибшим требований охраны труда, выразившееся в приближении к токоведущим частям электроустановки, находящимся под напряжением, на недопустимое расстояние, расширении рабочего места и объёма задания, непроведении целевого инструктажа члену бригады, необеспечении в полном объёме процедуры допуска, - нарушение п.п. 3.3, 4.2, 5.1, 5.2, 5.9, 10.8, 11.1, 11.4 ПОТЭЭ.

Отсутствие контроля со стороны руководителей и специалистов ООО «МУБР», ООО «Д.Э.С.», ООО «БСК» за соблюдением правил, требований инструкций по охране труда, ходом выполнения работ в электроустановках, требований правил и норм безопасности – нарушение п.п. 1.2, 2.4, 46.2 – 46.5, 46.9 ПОТЭЭ.

Проведён внеплановый инструктаж электротехническому персоналу ООО «БСК», ООО «МУБР» и ООО «Д.Э.С.» по результатам и обстоятельствам несчастного случая.

Председатели и члены постоянно действующей комиссии по проверке знаний ООО «БСК», ООО «МУБР» и ООО «Д.Э.С.» направлены на внеочередную проверку знаний норм и правил в территориальной комиссии Ростехнадзора.

Электротехнический персонал направлен на внеочередную проверку знаний и правил работы в электроустановках в постоянно действующие комиссии по проверке знаний ООО «БСК», ООО «МУБР» и ООО «Д.Э.С.».

Разработаны дополнительные мероприятия для предупреждения аналогичных случаев, издан приказ по усилению контроля за соблюдением требований Правил и инструкций по электробезопасности в ООО «БСК», ООО «МУБР» и ООО «Д.Э.С.».

Издан приказ по усилению контроля трудовой и производственной дисциплины в ООО «БСК», ООО «МУБР» и ООО «Д.Э.С.».

Разработаны дополнительные мероприятия в ООО «БСК», ООО «МУБР» и ООО «Д.Э.С.» по производству работ с командированным персоналом.

Проведена специальная подготовка оперативного и оперативно-ремонтного персонала в ООО «БСК» и ООО «МУБР», а также разработан график профессионального дополнительного образования для непрерывного повышения квалификации сотрудников.

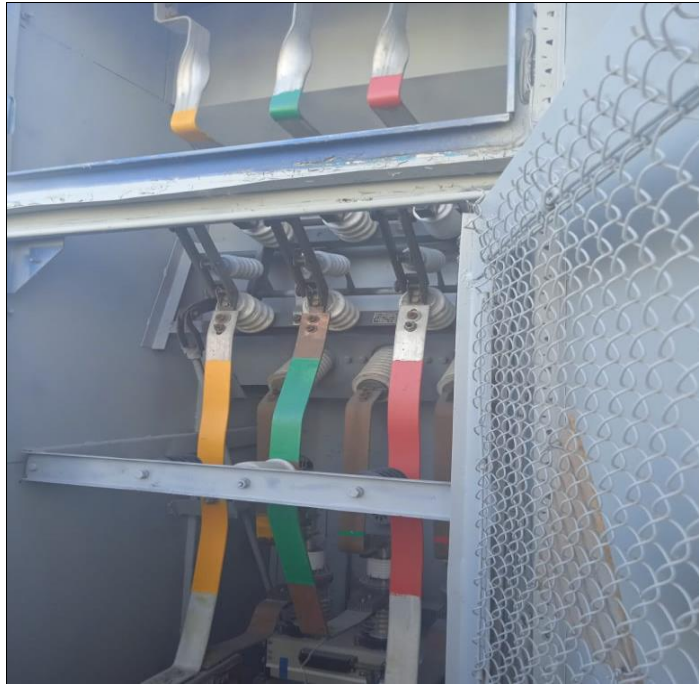
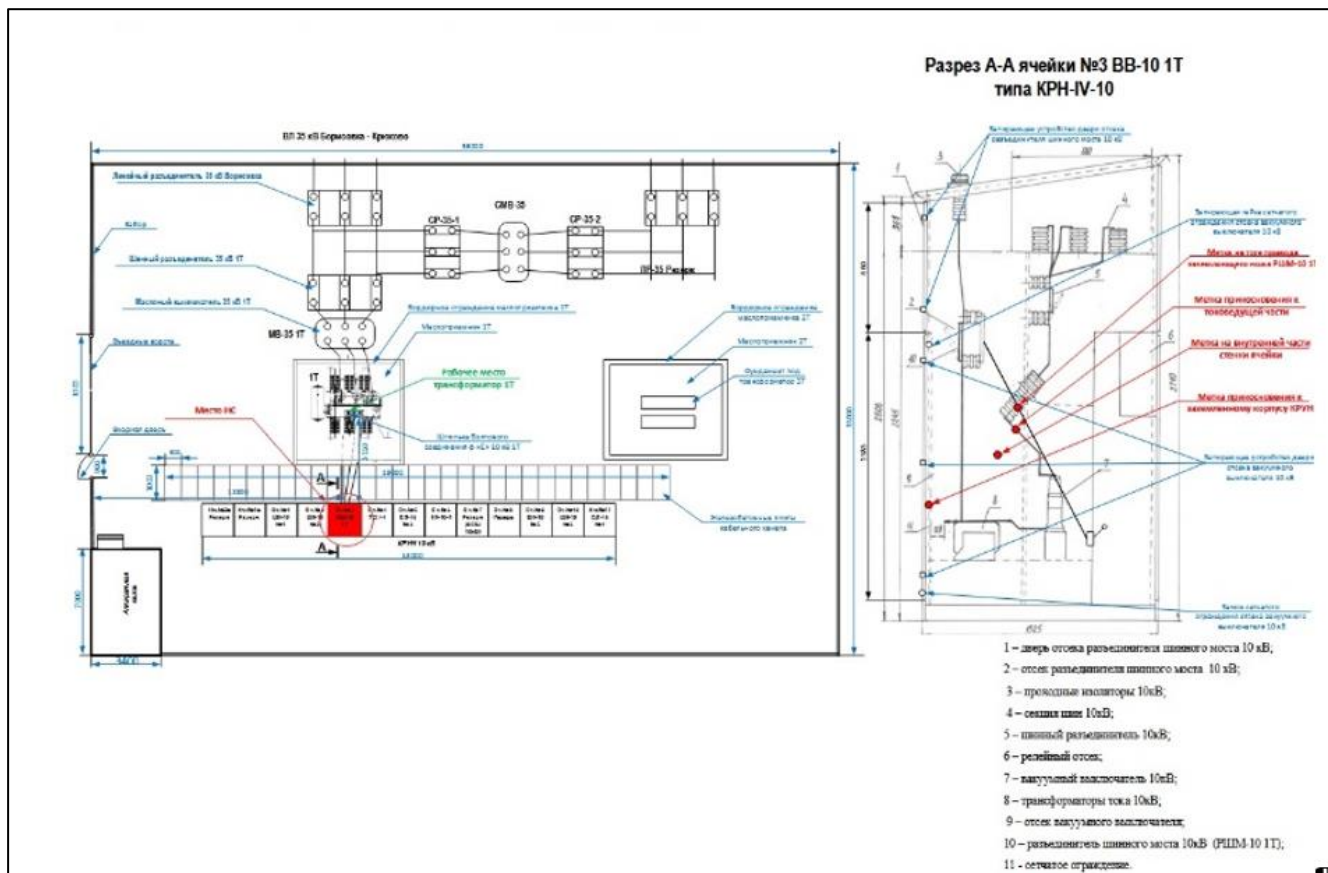
Место несчастного случая: подстанция 35/10 кВ «Крюково», Белгородская область.

Описание несчастного случая: Для устранения нагрева на шпильке фазы «С» ввода 10 кВ 1Т ПС 35 кВ Крюково на место работ была направлена бригада в составе: ответственного руководителя работ – мастера С.; производителя работ, с совмещением обязанностей допускающего – электрослесаря Ю., членов бригады: электрослесаря А. и электрослесаря В.

Там он увидел, что на территории ОРУ 35 кВ электрослесарь В. лежит на спине около ячейки № 3, ноги лежат на железобетонных плитах кабельного канала. Мастер С. закричал: «В. попал под напряжение!».

Неудовлетворительная организация и производство работ в электроустановках, выразившаяся в:

- нахождении электрослесаря в действующей электроустановке (ячейка КРУН-IV 10 кВ № 3 «ввод 10 кВ-1»), нахождение в которой не предусмотрено выданным заданием;

- нахождении электрослесаря на территории ПС 35/10 Крюково до получения целевого инструктажа и оформления допуска бригады к работе по наряду-допуску;

- в необеспечении постоянного контроля за всеми членами бригады со стороны мастера участка;

- несоблюдении порядка подготовки рабочего места, а именно не привлекался работник с группой III для подготовки рабочего места при совмещении производителем работ обязанностей допускающего;

- п.п. 4.2, 6.32, 10.2 Правил по охране труда при эксплуатации электроустановок, утверждённых приказом Минтруда России от 15.12.2020 № 903н (далее – ПОТ ЭЭУ).

Отсутствие контроля со стороны мастера за нахождением на территории ОРУ члена бригады до начала выполнения работ, что привело к несчастному случаю со смертельным исходом, что явилось нарушением требований п. 2.10 Должностной инструкции мастера Южного участка службы подстанций управления высоковольтных сетей филиала ПАО «Россети Центр» – «Белгородэнерго» ДИ БЛ 350097560/350024993-05/2021.

Усилен контроль за качеством проверки знаний выборочным участием в работе комиссий структурных подразделений членов ПДК филиала ПАО «Россети Центр» – «Белгородэнерго».

Не допускается нахождение работников в одном лице без членов бригады при выполнении работ в электроустановках выше 1000В по наряду-допуску, кроме случаев, указанных в п.11.2. ПОТ ЭЭУ.

Во время доклада персонала диспетчеру ЦУС о проведении оперативных переключений дополнительно докладывается о применении переносного видеорегистратора.

При выполнении работ по нарядам-допускам в электроустановках закрываются на ключ ячейки, оставшиеся под напряжением.

Усилен контроль со стороны должностных лиц за производством работ в электроустановках
