Информация о несчастных случаях со смертельным исходом, произошедших в ходе эксплуатации энергоустановок организаций, подконтрольных органам Ростехнадзора, с января по июнь 2023 года

1. Анализ несчастных случаев со смертельным исходом, произошедших в поднадзорных Ростехнадзору организациях

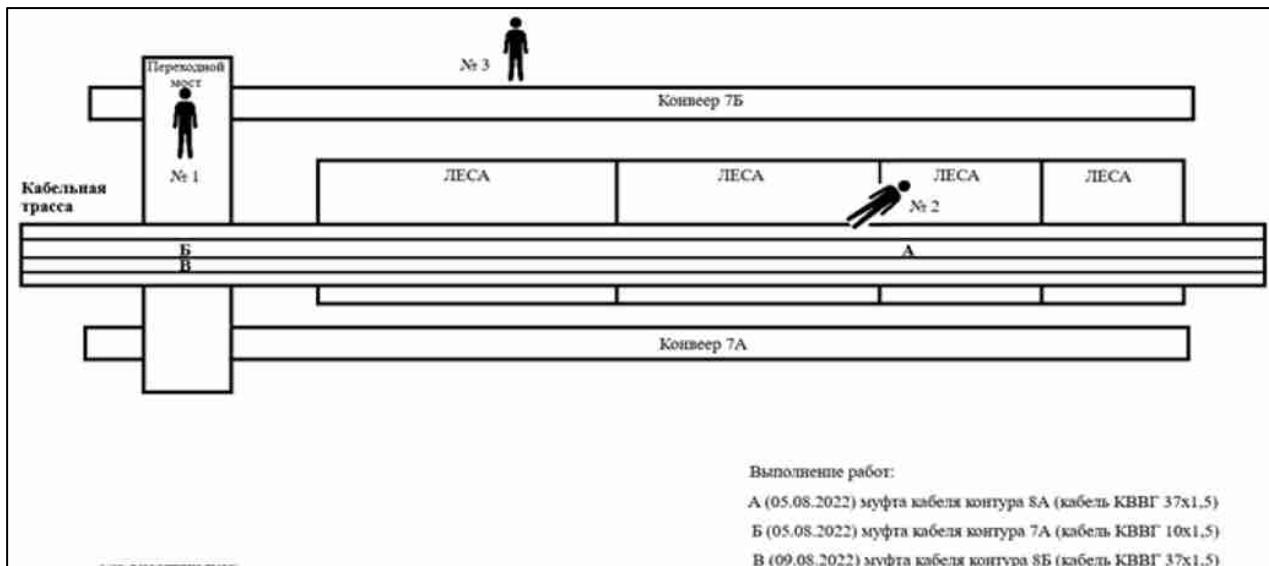
Член бригады 3 подошёл к рабочему месту члена бригады 2 и обнаружил его на лесах, лежащим на спине без сознания. Член бригады 3, проверив пульс у члена бригады 2 – пульс был, но слабый, дыхания не было, приступил к оказанию первой помощи (реанимационные мероприятия), примерно в 02:40.

Из извещения судебно-медицинской экспертизы от 24.08.2022 следует, что смерть члена бригады 2 наступила в результате общего воздействия технического электричества.

Нарушение требований ст. 228 Трудового кодекса Российской Федерации, выразившееся в несохранении обстановки на месте несчастного случая до начала расследования несчастного случая, какой она была на момент происшествия, несоставлении схемы, непроведении фотографирования или видеосъёмки, что привело к невозможности установления конкретных причин поражения техническим электричеством члена бригады 2.

Проведено внеплановое обучение по охране труда с проверкой знаний требований охраны труда работников Новочеркасского филиала ООО «ТЭР» и филиала ПАО «ОГК-2» – Новочеркасская ГРЭС, ответственных за организацию и производство работ по распоряжению в установленном порядке.

Проведён внеплановый инструктаж работникам Новочеркасского филиала ООО «ТЭР» и филиала ПАО «ОГК-2» – Новочеркасская ГРЭС по обстоятельствам и причинам данного несчастного случая.

Назначена внеочередная проверка знаний правил работы в электроустановках члену бригады 1

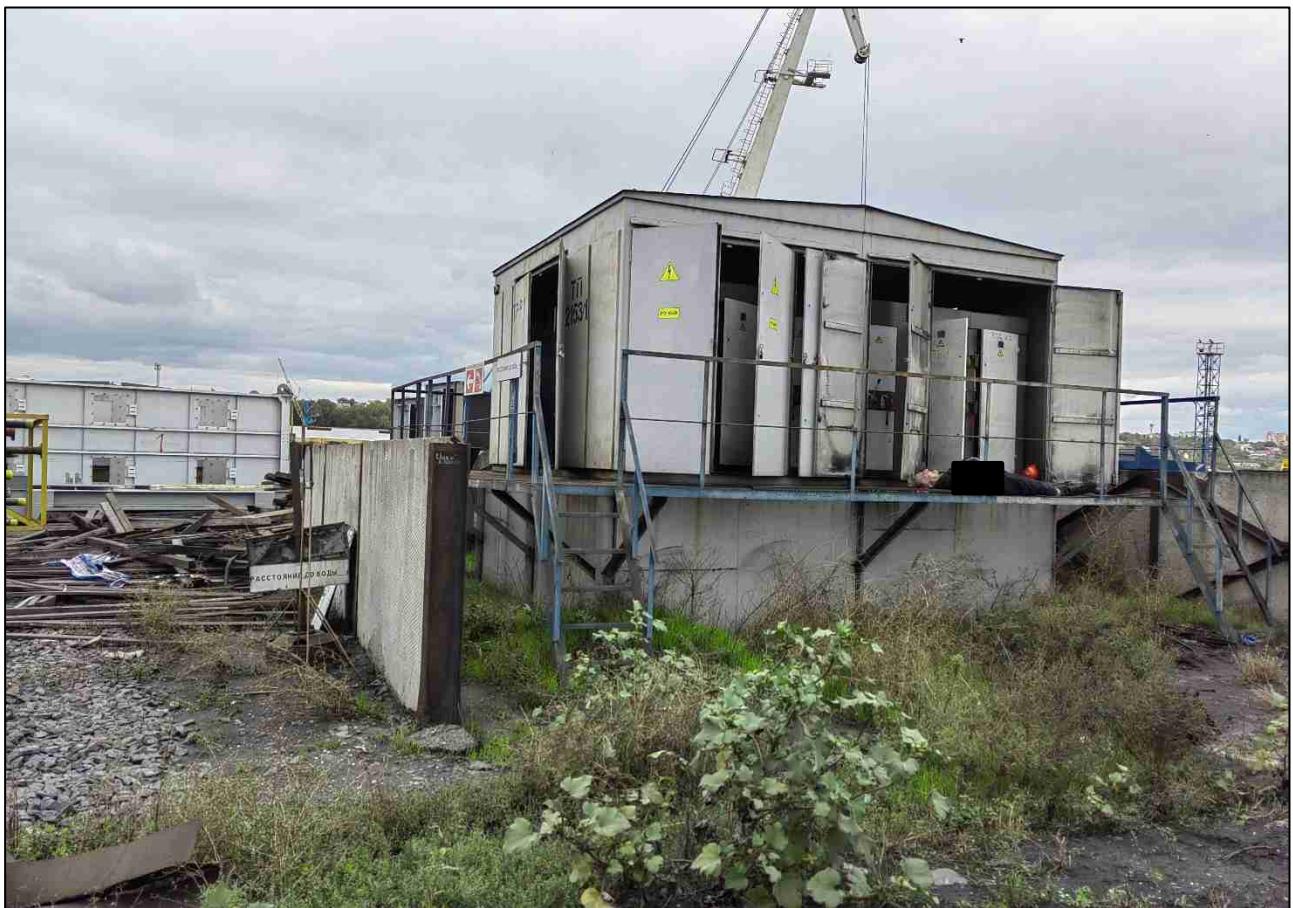
ТП 2153/1-6/0,4 кВ

Неприменение средств коллективной защиты в том числе от поражения электрическим током – нарушение ст. 215 Трудового Кодекса Российской Федерации, п. 4.8 Правил по охране труда при эксплуатации электроустановок, утв. приказом Минтруда России от 15.12.2020 № 903н (далее – ПОТЭЭ).

Неудовлетворительная организация производства работ, в том числе нарушение допуска к работам с повышенной опасностью – нарушение п. 3.12; 5.3; 5.8; 5.9; 5.11; 10.1; 10.4; 10.6; 11.1; 11.2; 13.1; 17.1; 21.1 ПОТЭЭ.

Проведён внеплановый инструктаж всем работникам с записью в журнале инструктажей на рабочем месте.

Электромонтёрам проведена внеочередная проверка знаний требований охраны труда.

Проведена внеплановая специальная оценка условий труда на рабочем месте электромонтёров.

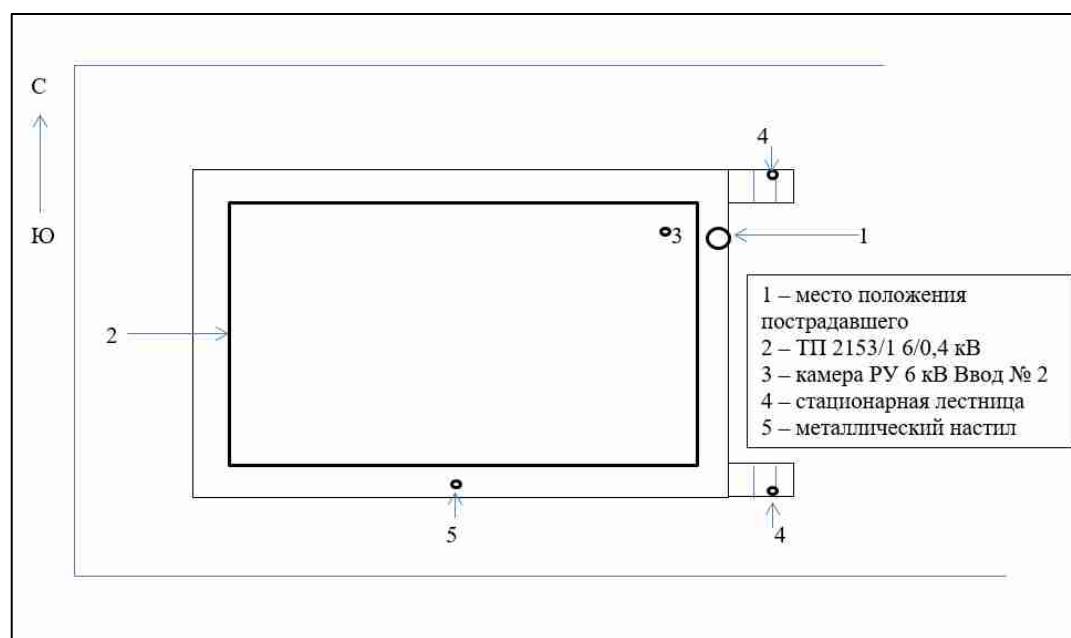
в сумку. Главный энергетик отошёл на незначительное расстояние от ТП и повернулся в сторону причала № 61, где были расположены порталные краны № 10 и № 11. Электромонтёр 1 находился у главного энергетика за спиной. Примерно в 12:52 главный энергетик услышал громкий стон, резко обернулся и увидел лежащего на эстакаде возле открытой ячейки ввода № 2 6 кВ электромонтёра 1. Главный энергетик незамедлительно поднялся к нему проверить его состояние. Электромонтёр 1 лежал на спине и сильно трясясь. Главный энергетик позвонил производителю работ, чтобы они с электромонтёром 2 немедленно вернулись, (примерно в 12:53) позвонил в скорую помощь и приступил к реанимационным мероприятиям, так как у электромонтёра 1 начал пропадать пульс и дыхание. Подошедшие производитель работ и электромонтёр 2 сменили главного энергетика и продолжили делать непрямой массаж сердца и искусственному дыханию и продолжали их делать до приезда бригады скорой медицинской помощи. Бригада скорой медицинской помощи прибыла в 13:10, провела реанимационные мероприятия и в 13:15 констатировала смерть электромонтёра 1.
