**Информация о несчастных случаях со смертельным исходом,  
произошедших в ходе эксплуатации энергоустановок организаций,  
подконтрольных органам Ростехнадзора, с января по октябрь 2024 года**

**1. Анализ несчастных случаев со смертельным исходом,  
произошедших в поднадзорных Ростехнадзору организациях**

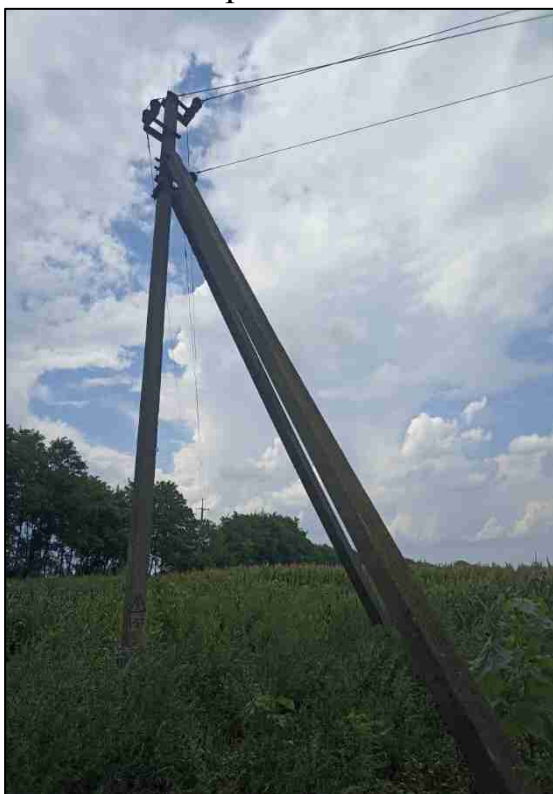
Опора № 1/57 ВЛ-10 кВ БП-3

Через 15 минут электромонтажник АО «Ленинградское Агропромэнерго», подняв с земли провод, направился к люльке автогидроподъёмника (далее – АГП), затем дал команду выполнить подъём на опору, тем самым самовольно приступил к проведению работ в действующей электроустановке. Машинист АГП находился

отдельно от остальных сотрудников в автомобиле через дорогу и лесополосу, на расстоянии примерно 110 м. После подъёма люльки АГП, электромонтажник, прикоснувшись к токоведущим частям, находящимся под напряжением, получил поражение электрическим током. Увидев происходящее, машинист АГП предпринял действия для снятия пострадавшего с места проведения работ, подал звуковой сигнал для привлечения внимания остальных членов бригады.

Неудовлетворительная организация производства работ, выразившаяся в отсутствии должного контроля, в самовольном проведении работ в действующих электроустановках до выдачи наряда-допуска, в нарушении требований правил по охране труда при эксплуатации электроустановок, чем нарушены п. 4.1, 4.2, 45.1 Правил по охране труда при эксплуатации электроустановок, утв. приказом Минтруда России от 15.12.2020 № 903н (далее – ПОТЭЭ).

Приближение к неизолированным токоведущим частям, находящимся под напряжением, на расстояние менее допустимого, чем нарушены требования таблицы № 1 п. 4.6 ПОТЭЭ.

Производство работ без применения электрозащитных средства, предназначенных для выполнения конкретного вида работ и классов напряжений электроустановки, чем нарушен п. 4.8 ПОТЭЭ.

Проведена внеочередная проверка знаний правил работ в электроустановках мастеру РМУ, машинисту АГП АО «Ленинградское Агропромэнерго».

Установлены дополнительные требования безопасности, не противоречащие ПОТЭЭ, доведены до работников в виде распоряжения и инструктажа в АО «Ленинградское Агропромэнерго».

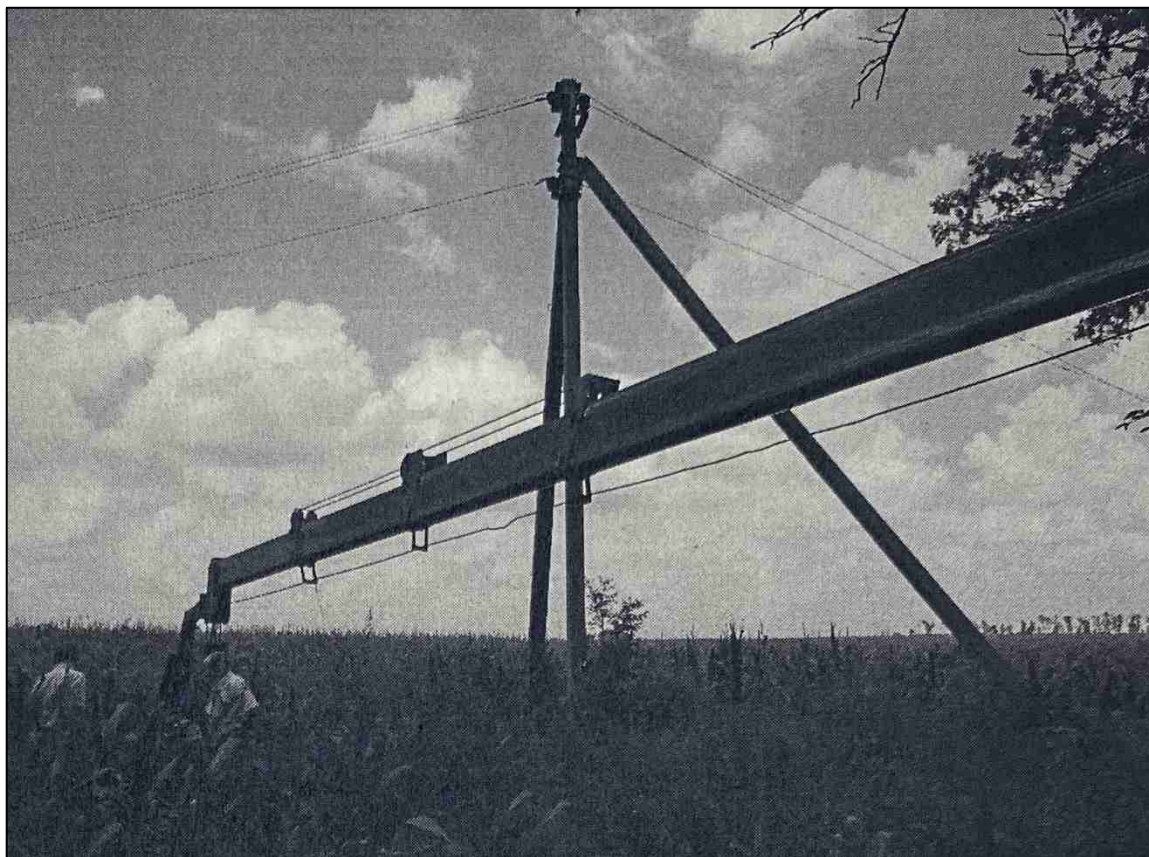
*Стрела автовышки грузового автомобиля, подведённая к ЛЭП*

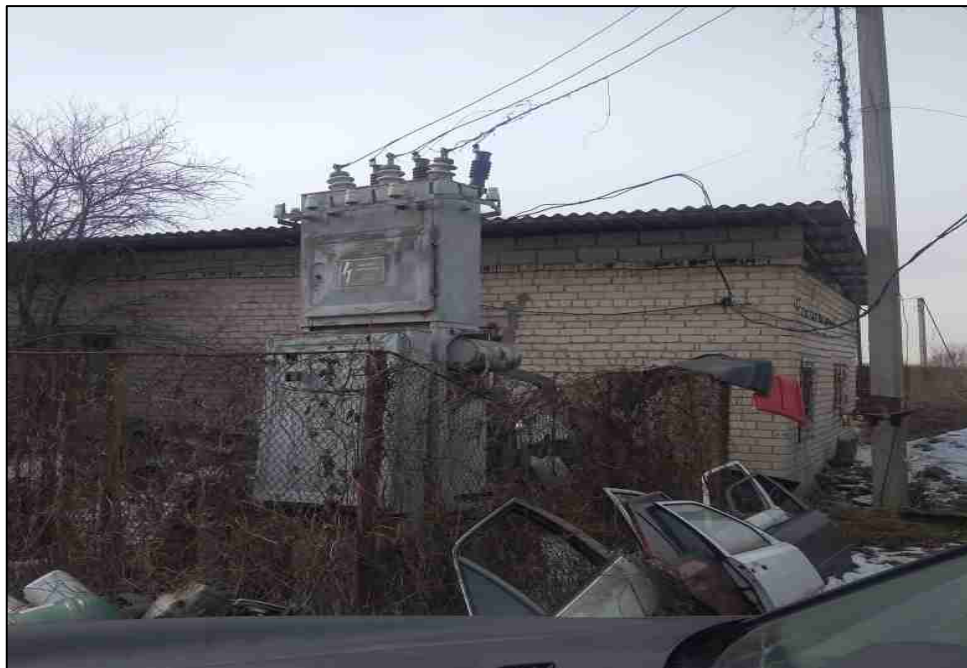
КТП-7/227

Из показаний очевидца: директор ПК «Мебельщик» в 09:50 прибыл на производственную базу. На территории базы находился человек (мастер ПУ), который, стоя ногами на РУВН-0,4 кВ КТП-7/227, выполнял работы в районе проходных изоляторов на крыше КТП-7/227. Через некоторое время раздался

хлопок и человек упал с РУВН-0,4 кВ за периметр сетчатого ограждения КТП-7/227.

Пострадавший получил поражение электрическим током, выполняя работы на потребительском КТП-7/227, стоя на шкафу РУНН-0,4 кВ, приблизился на недопустимое расстояние к контакту проходного изолятора фазы «С» на крыше РУВН-10 кВ КТП-7/227, который находился под напряжением по причине разрушения опорного неподвижного изолятора неподвижного контактного ножа фазы «С» выносного разъединителя Р-7 (на балансе потребителя)

и образовавшегося естественным образом шунтирование фазы «С» на РЛНД-10 Р-7 с подвижным разъёмным контактом разъединителя фазы «С».

Проведён внеплановый инструктаж по охране труда с детальным разбором данного случая со всеми работниками организации.

Усилен контроль главными инженерами за проведением обходов, осмотров электроустановок, находящихся на закреплённом оборудовании в соответствии с утверждёнными графиками.

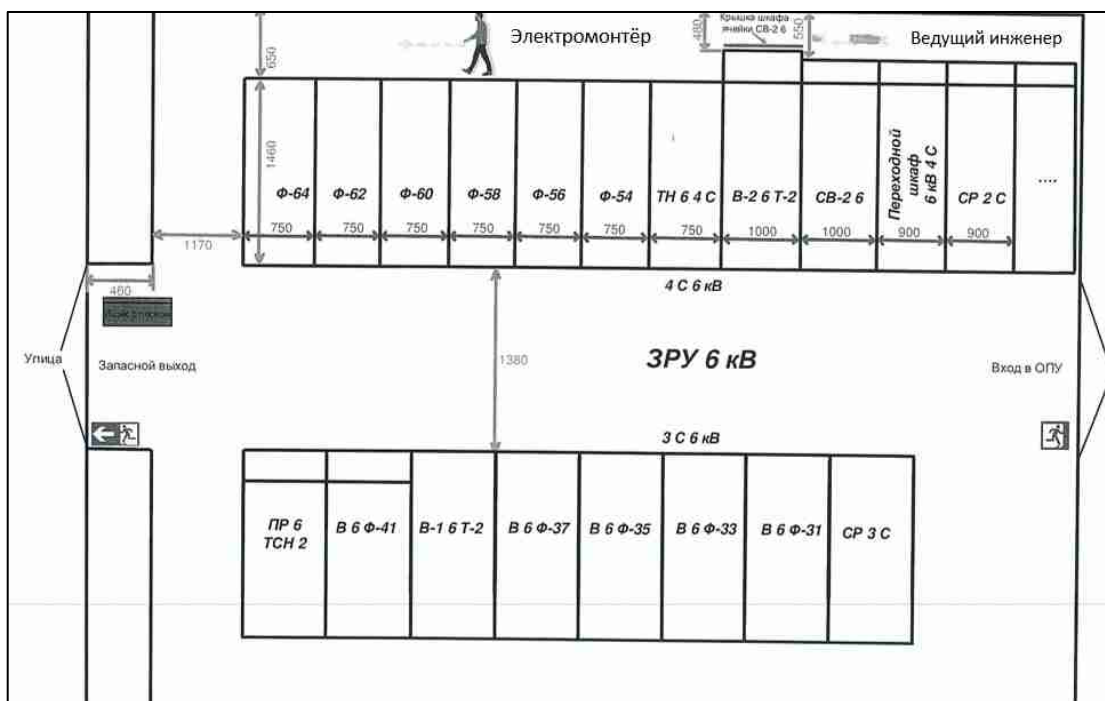
В 09:30 ведущий инженер по метрологии и электромонтёр по эксплуатации электросчётчиков выехали на ПС 110 кВ Загородная с целью осмотра ТТ, смонтированных в ячейках 4С 6 кВ. Данный осмотр со вскрытием задних стенок ячеек, с проникновением в ячейки и приближением к токоведущим частям на расстояние менее допустимого является работой и должен выполняться

по наряду-допуску с подготовкой рабочего места (отключением и заземлением токоведущих частей, ограждением рабочего места, вывешиванием плакатов безопасности, проведением целевых инструктажей) и допуском бригады к работе.

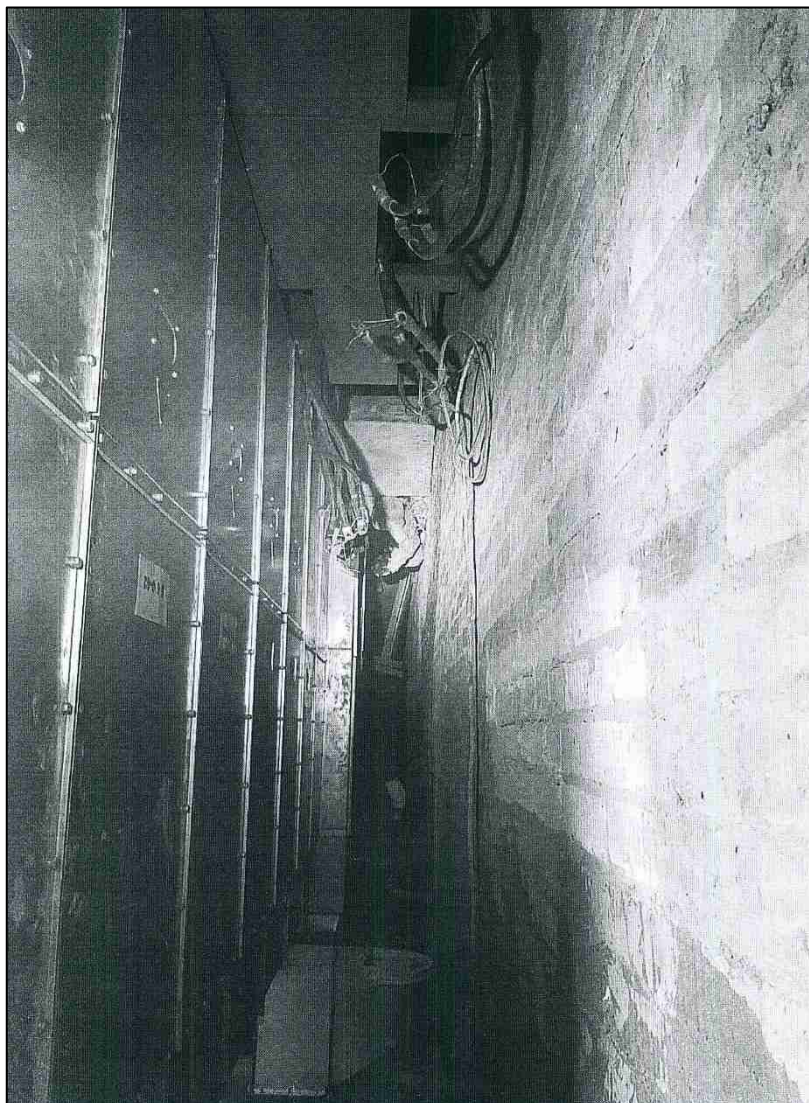
Ведущий инженер при выполнении сверки номеров и номиналов ТТ приблизился на недопустимое расстояние к шинам 6 кВ, присоединенным со стороны секционного разъединителя СР 2С к трансформаторам тока (ТТ), находящимся под напряжением 6 кВ, и был поражён электрическим током при двухфазном коротком замыкании. Действием релейной защиты (МТЗ) с выдержкой времени 1,5с аварийно отключился выключатель ввода 2 секции 6 кВ В-2 6 Т-1.

Выполнена замена замков на подстанциях 35-110 кВ согласно сформированному перечню.

ПС 110 кВ Загородная оборудована охранной сигнализацией с выходом на диспетчера ОДС ЦУС для контроля проникновения посторонних лиц и нахождения персонала.
