**Информация о несчастных случаях со смертельным исходом,
произошедших в ходе эксплуатации энергоустановок организаций,
подконтрольных органам Ростехнадзора, с января по март 2024 года**

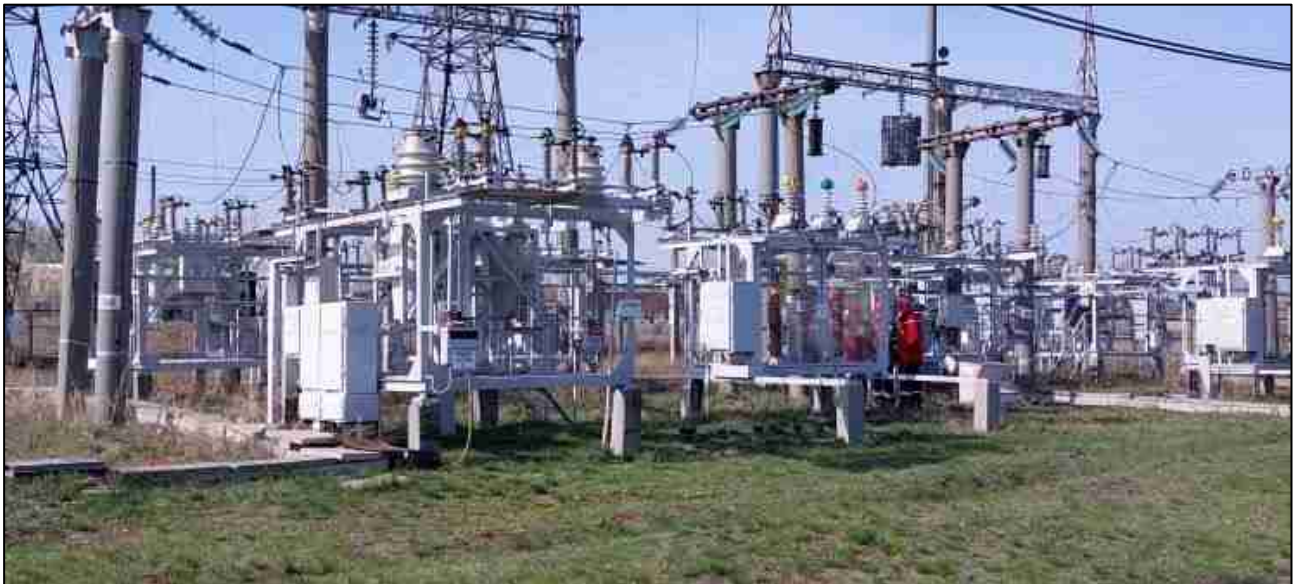
Общий вид ОРУ-35кВ ПС «Подовинная»

При проведении послеаварийного осмотра оборудования ПС 110 кВ Подовинная электромонтёрами ОВБ 1 и 2 осуществлялась фотофиксация выявленных дефектов и отклонений на панелях РЗА, а также на ОРУ-35 кВ с последующей передачей фотоснимков посредством мобильной связи диспетчеру ОДГ Октябрьского РЭС ПО Троицкие ЭС. Фотофиксация выполнялась обоими электромонтёрами ОВБ на личные мобильные телефоны. В 04:46 электромонтёр ОВБ 2 самостоятельно поднялся на металлическую конструкцию (на высоту 0,8 м от поверхности земли), при этом приблизился на недопустимое расстояние к токоведущим частям ТР 35 кВ Т-2 и попал под напряжение. Электромонтёр ОВБ 1, находясь около выключателя ТР 35 кВ Т-1

ОВБ 2, который находился на металлической конструкции высоковольтного разъединителя и был без сознания. Электромонтёр ОВБ 1 оттащил его за спецодежду на безопасное расстояние. Далее электромонтёр ОВБ 1 сообщил диспетчеру о необходимости вызова скорой помощи и приступил к реанимации, которую осуществлял до прибытия скорой помощи. По приезде сотрудники скорой помощи в 05:30 констатировали смерть электромонтёра ОВБ 2.

Неосторожность, невнимательность, поспешность пострадавшего. Электромонтёр ОВБ 2 приблизился к токоведущим частям, находящимся под напряжением, на недопустимое расстояние (нарушение ст. 212, 214 Кодекса, п. 2.6 ПОТЭЭ, п. 6.11 Инструкции «По охране труда для электромонтёра оперативно-выездной бригады»); выполнял подъём на конструкции оборудования ПС 110 кВ Подовинная во время осмотра оборудования ОРУ 35 кВ (нарушение ст. 212, 214 Кодекса, п. 6.14 Инструкции «По охране труда для электромонтёра оперативно-выездной бригады»).

Проведены внеплановые инструктажи всему электротехническому персоналу по следующим темам «Правил охраны труда при эксплуатации электроустановок»: III. Охрана труда при осмотрах, оперативном обслуживании и технологическом управлении электроустановок; IV. Охрана труда при производстве работ в действующих электроустановках; V. Организационные мероприятия по обеспечению безопасного проведения работ в электроустановках; IX. Охрана труда при выдаче разрешений на подготовку рабочего места и допуск к работе в электроустановках.

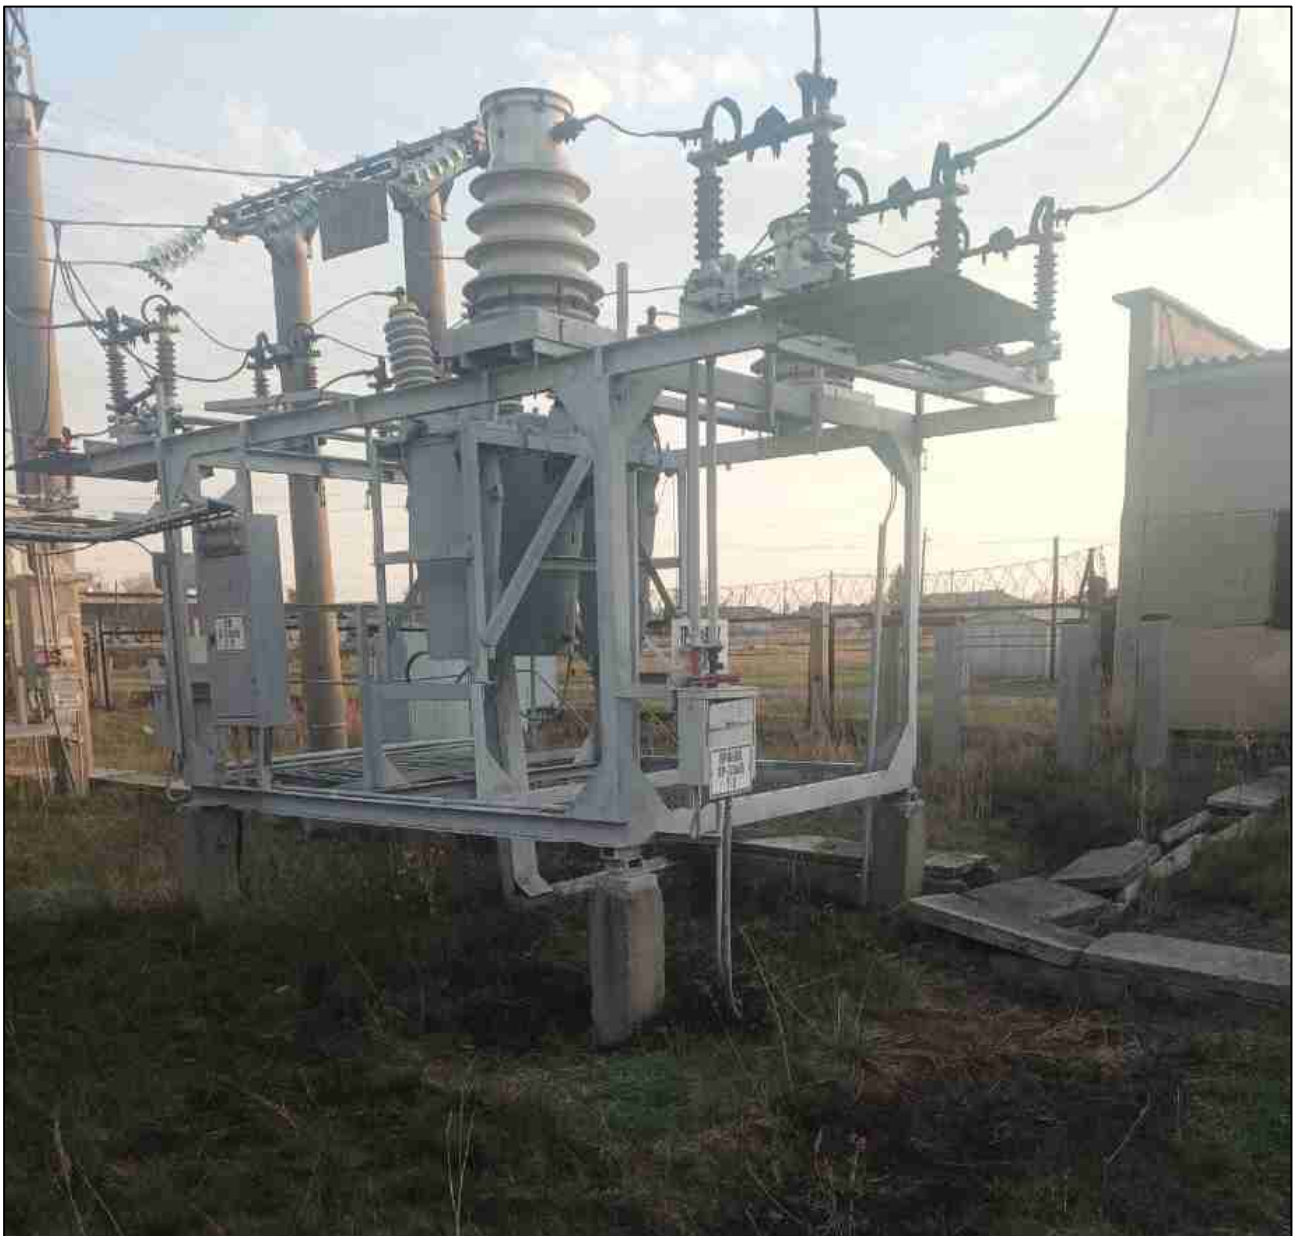
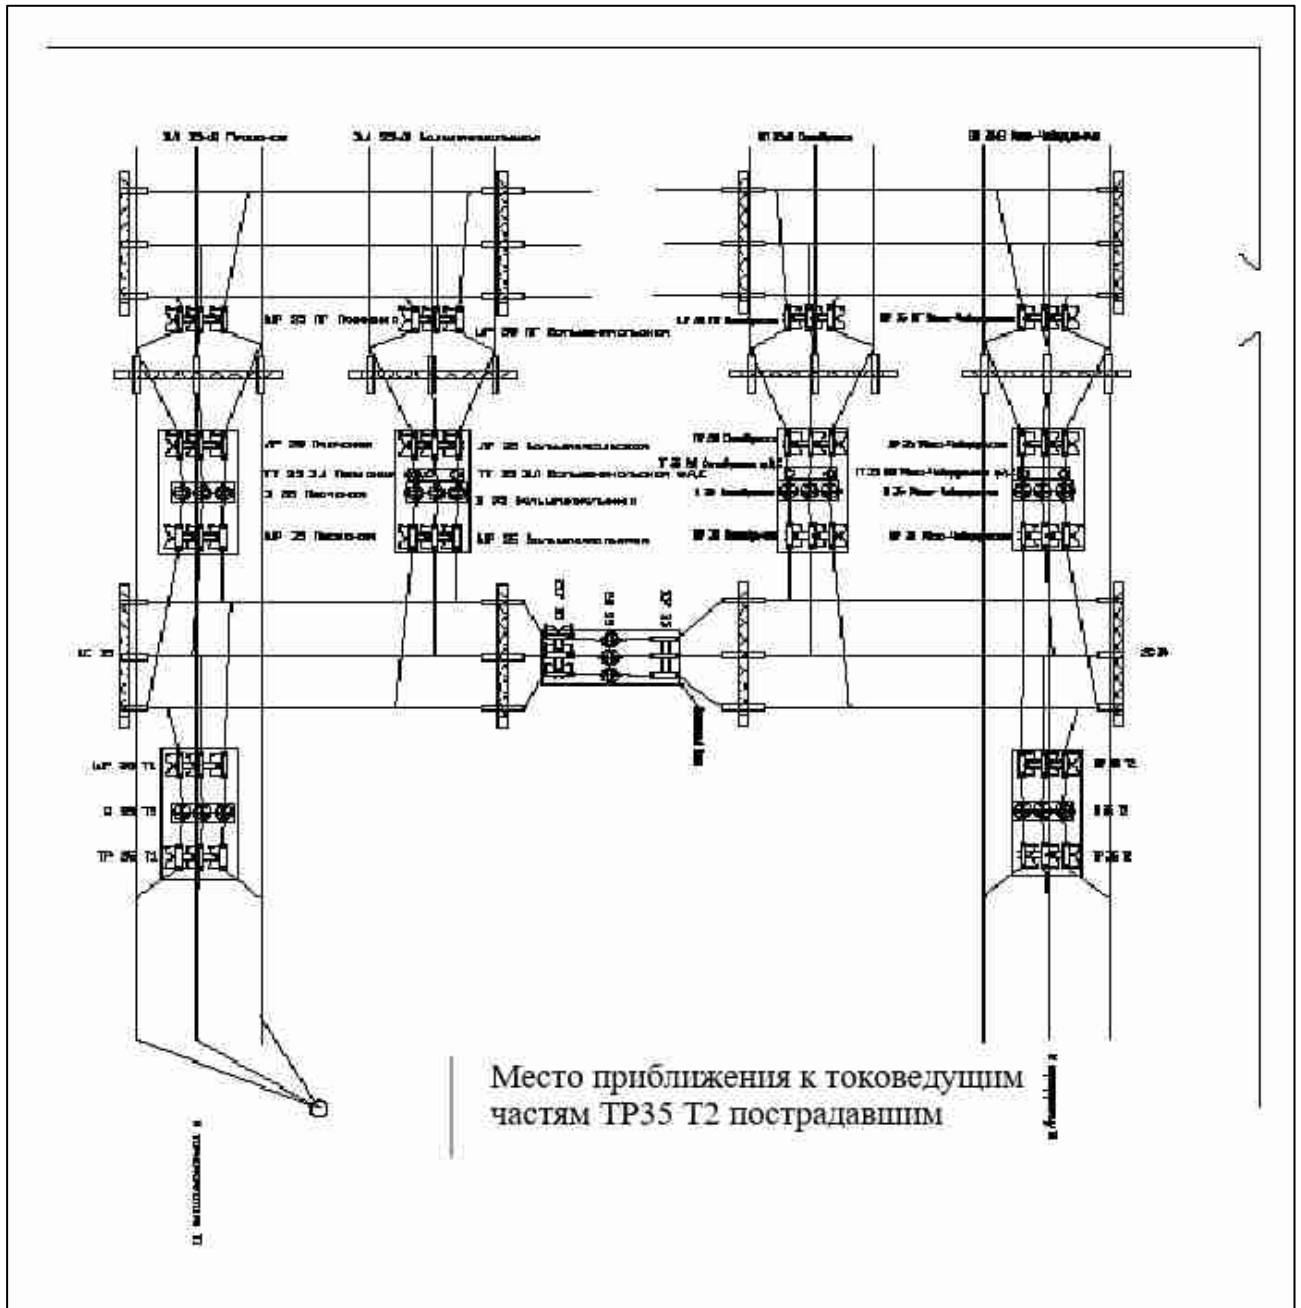
Главный инженер Октябрьского РЭС ПО «ТЭС» не обеспечил надлежащий контроль за соблюдением требований охраны труда сотрудниками РЭС: пострадавший приблизился к токоведущим частям, находящимся под напряжением, на недопустимое расстояние (нарушение ст. 214 Кодекса, п. 2.5.8 Должностной инструкции главного инженера РЭС ПО «ТЭС»).

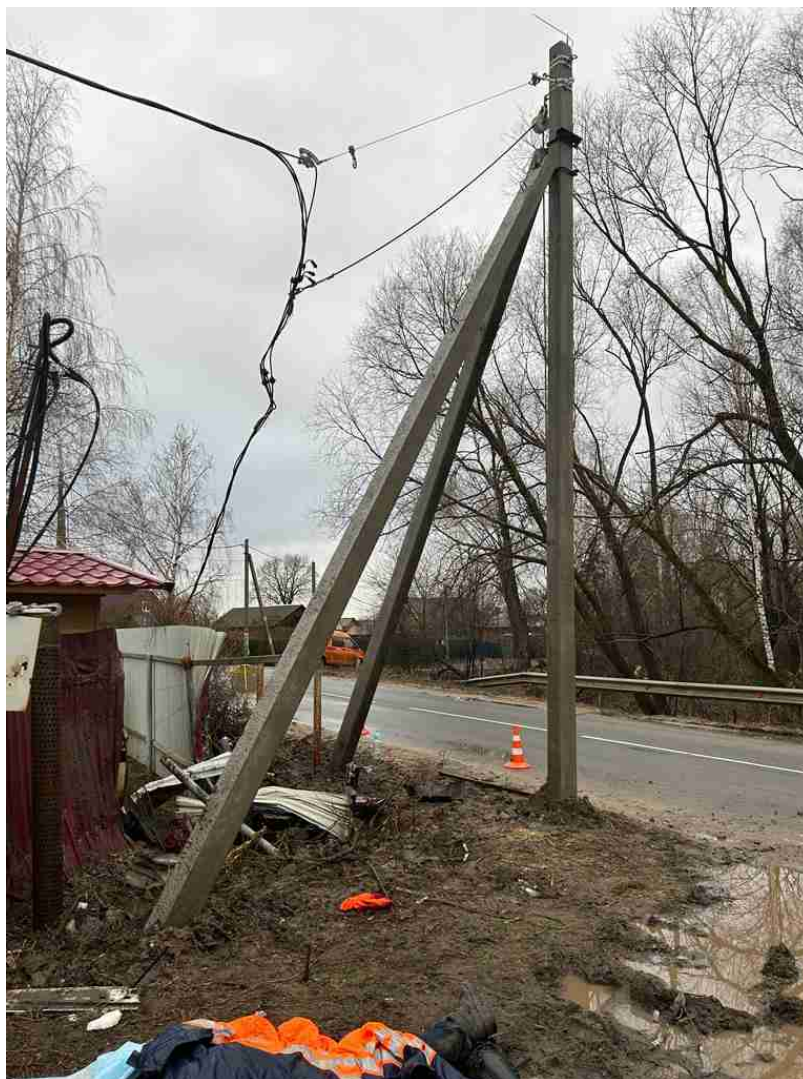
28.03.2023 в результате дорожно-транспортного происшествия была повреждена угловая анкерная трехстоечная опора № 6 ВЛ- 0,4 кВ фид. 1, фид. 2 от ТП-280.

Руководитель работ (ответственный руководитель работ) самостоятельно принял решение по монтажу провода на вновь установленную опору без отключения и заземления фид. № 1, фид. № 2 ВЛ 0,4 кВ. Он дал команду электромонтеру, не обученному на рабочего люльки, залезть в люльку подъемника, сам залез в люльку и дал команду машинисту поднять люльку.

Когда они поднялись наверх, руководитель работ зацепил зажим монтажный за одну жилу провода и закрепил в лебедку, которая другой стороной была закреплена за опору, взялся за лебедку левой рукой и был смертельно поражен электрическим током.

Самовольное проведение работ под напряжением после уведомления диспетчером о запрете проведения работ, необеспечение в полном объеме организационных и технических мероприятий по обеспечению безопасного

Проведение работ на ВЛ-0,4 кВ без установки переносного заземления, чем нарушен п. 16.1 Правил.

Проведены внеплановые инструктажи с оперативным, оперативно-ремонтным составом филиала Южных электрических сетей ПАО «Россети Московский регион» по производству работ на ВЛ-0.4 кВ со снятием напряжения.

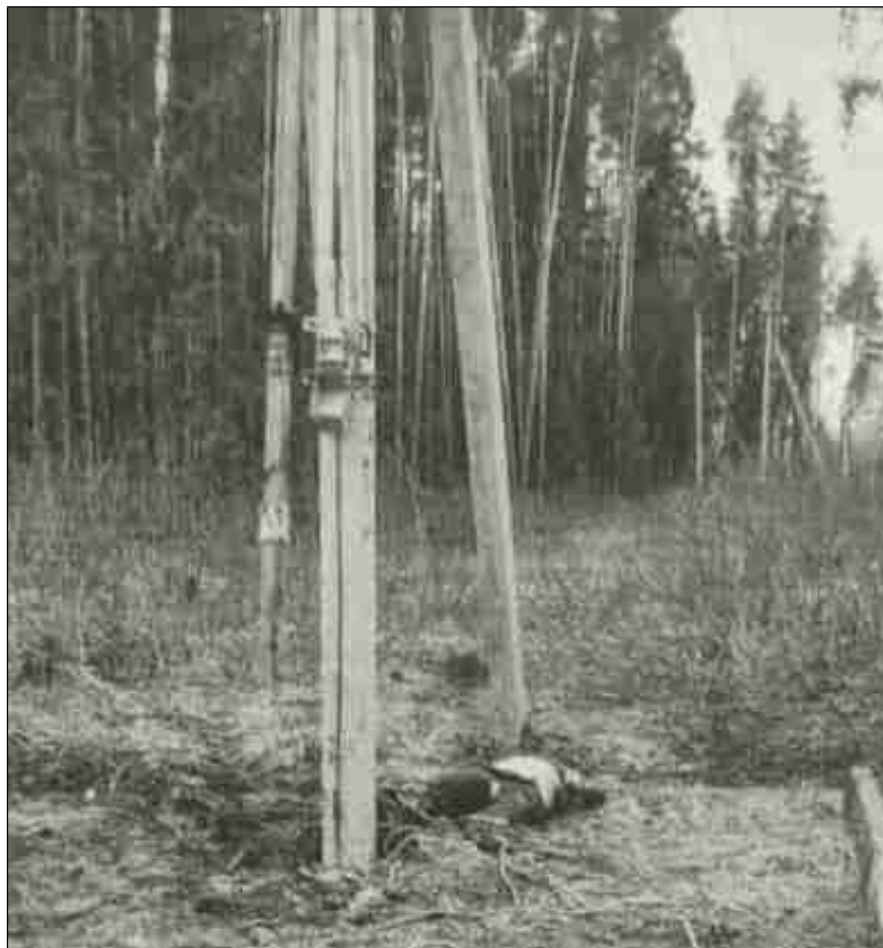
Описание несчастного случая: К МТП № 511 подходят две линии с одинаковыми надписями и нумерацией опор от опоры № 18 до опоры № 38. Одна линия, существующая на железобетонных стойках с голыми проводами и расшинованными ответвлениями к МТП № 511 и опоре № 18 (далее – ВЛ). Другая линия на железобетонных стойках с защищёнными проводами типа СИП-3 (далее – ВЛЗ) присоединена к воздушной линии 6 кВ фидера № 3 ПС № 477 «Бруски» на опоре № 18. Расстояние между крайними проводами линий примерно 1,5 метра. Концевая опора № 38 на подходе к МТП № 511 представляет собой железобетонную стойку СВ 110 с подкосом из железобетонной стойки СВ 110. На опоре № 38 смонтирован разъединитель типа РЛК-1Б-120/400 и провода типа СИП-3. Воздушная линия 6 кВ фидера № 3 ПС № 477 «Бруски» находятся в эксплуатации филиала ПАО «Россети Московский регион» Восточные электрические сети.

Бригада ООО «ОЛИМП ЭНЕРГО» в составе 6 человек проводила работы на ВЛ 6 кВ фидера № 3 ПС № 477 «Бруски» по монтажу заземляющих устройств. Участок линии был отключён согласно заявке от 15.04.2022 с 08:00 до 17:00 (мск). Члены бригады электромонтёр и электромонтажник самовольно стали производить ошиновку (монтаж провода линейного разъединителя) ВЛ 6 кВ на опоре № 38. Примерно в 17:10 (мск) было подано напряжение и электромонтажник, державший в руках оголённый провод, был смертельно поражён электрическим током.

Проведение работ на ВЛ 6 кВ без установки переносного заземления токоведущих частей, чем нарушен п. 16.1 Правил.

В состав бригад подрядных организаций, выполняющих работы командированным персоналом, включены работники ПАО «Россети Московский регион» из числа электротехнического персонала в качестве наблюдающих.

Введена обязательная видеофиксация при проведении мероприятий по подготовке рабочих мест.
