Информация о несчастных случаях со смертельным исходом, произошедших в ходе эксплуатации энергоустановок организаций, подконтрольных органам Ростехнадзора, с января по июль 2024 года

1. Анализ несчастных случаев со смертельным исходом, произошедших в поднадзорных Ростехнадзору организациях

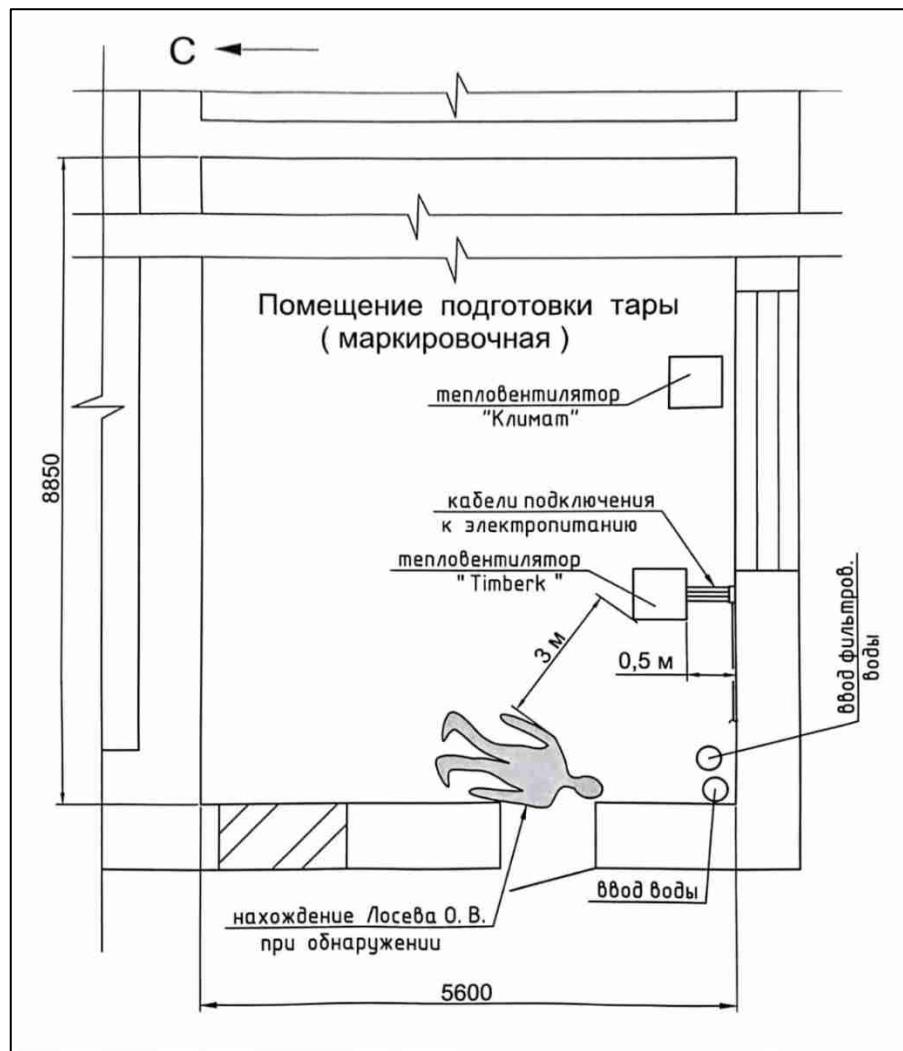
В ходе осмотра «Клима-3» электромонтёрами и было установлено, что теплоаентилятор не пригоден для ремонта и подлежит замене. Электромонтёры произвели его отключение от питающей электрической сети (КЛ 0,4 кВ).

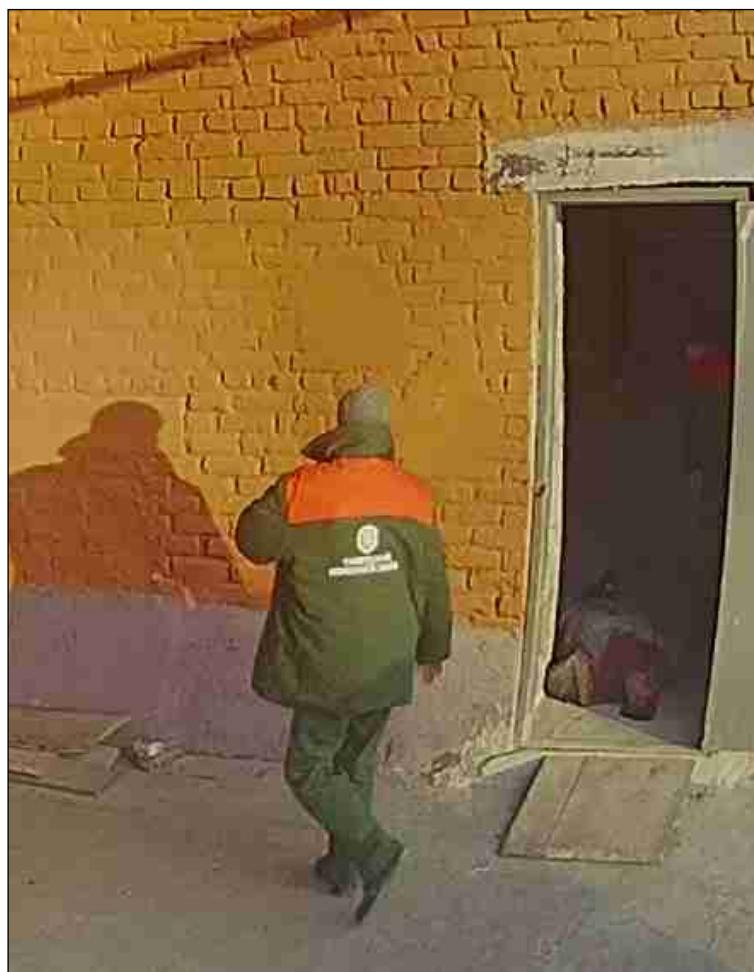
Электромонтёр при производстве работ по подключению «TIMBERLIK» не выполнил необходимые технические мероприятия по снятию напряжения с питающей кабельной линии 0,4 кВ путём отключения автоматического выключателя в РП-3 и не проверил УНН отсутствие напряжения.

Электромонтёр при проведении подключения «TIMBERLIK», приблизился на недопустимое расстояние к токоведущим частям КЛ-0,4 кВ, находящимся под напряжением, вследствие чего произошло термическое воздействие вольтовой дуги (прямой контакт с фазной и нулевой жилой), и электромонтёр получил электротравму и упал на пол.

Неосторожность, невнимательность, поспешность, выразившиеся в невыполнении работником технических мероприятий по обеспечению безопасности работ при подключении электрического тепловентилятора «TIMBERLIK», а именно: не обеспечил и не проверил отсутствие напряжения (п. 8.1 Правил по охране труда при эксплуатации электроустановок, утв. приказом Минтруда России от 15.12.2020 №903н (далее –ПОТЭЭ).

Неудовлетворительная организация производства работ, выразившаяся в невыдаче соответствующего письменного распоряжения на производство работ в действующих электроустановках и, следовательно, неуказание в нём необходимых мер безопасности, мероприятий по подготовке рабочего места с учётом фактической схемы электроустановок и электрической сети (п. 7.1, 5.5 ПОТЭЭ).

Непроведение целевого инструктажа по охране труда с работником после изменения состава бригады, условий работы и допуска электромонтёра к работам по замене электрического тепловентилятора «Клима-3» на электрический тепловентилятор «TIMBERLIK» (п. 5.3 ПОТЭЭ).

Проработаны с работниками предприятия ФКП «ТПЗ» причины несчастного случая.

Проведён внеплановый инструктаж по охране труда с электромонтёрами по ремонту и обслуживанию электрооборудования ФКП «ТПЗ».

Проведены соответствующие мероприятия по управлению профессиональными рисками на рабочем месте электромонтёра по ремонту и обслуживанию электрооборудования ФКП «ТПЗ», в том числе проведена актуализация карты идентификационных опасностей и оценённых профессиональных рисков на данном рабочем месте.

Усилен контроль за соблюдением работниками ФКП «ТПЗ» требований охраны труда на уровне службы охраны труда ФКП «ТПЗ», на уровне соответствующего структурного подразделения, участка, бригады.
