Информация о несчастных случаях со смертельным исходом, произошедших в ходе эксплуатации энергоустановок организаций, подконтрольных органам Ростехнадзора, с января по август 2024 года

1. Анализ несчастных случаев со смертельным исходом, произошедших в поднадзорных Ростехнадзору организациях

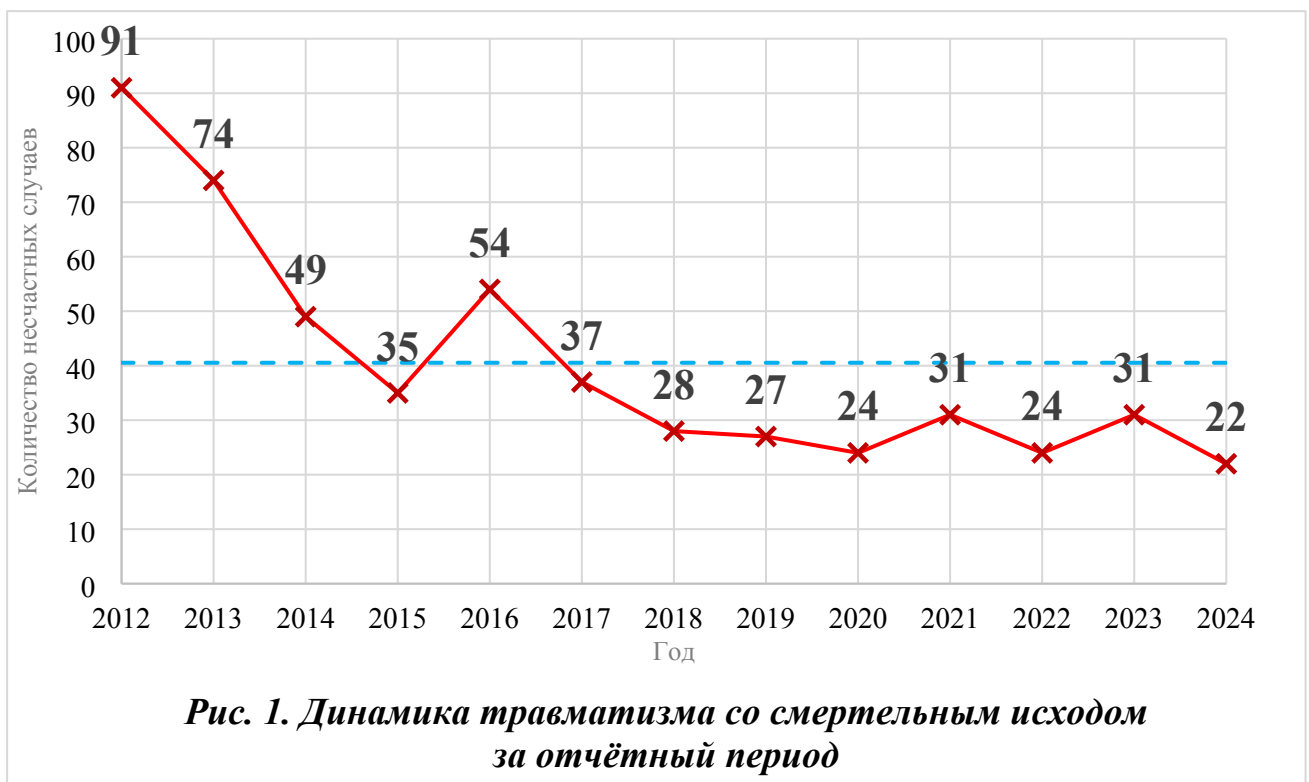
За отчётный период 2024 года произошло 22 несчастных случая со смертельным исходом (22 погибших). За аналогичный период в 2023 году произошёл 31 несчастный случай (33 погибших).

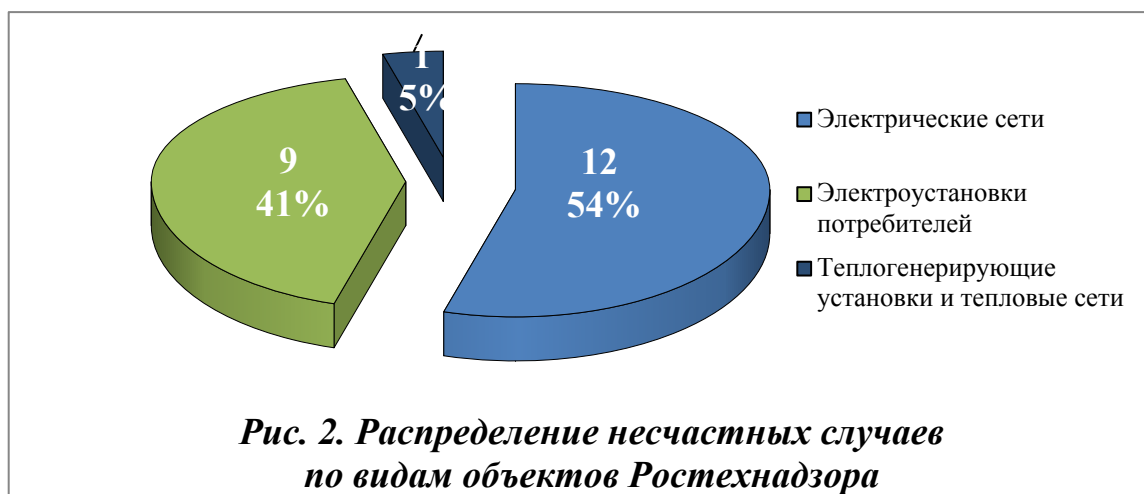
На объектах электрических сетей произошло 12 несчастных случаев со смертельным исходом, на электроустановках потребителей – 9, на теплогенерирующих установках и тепловых сетях – 1 (рис. 2).

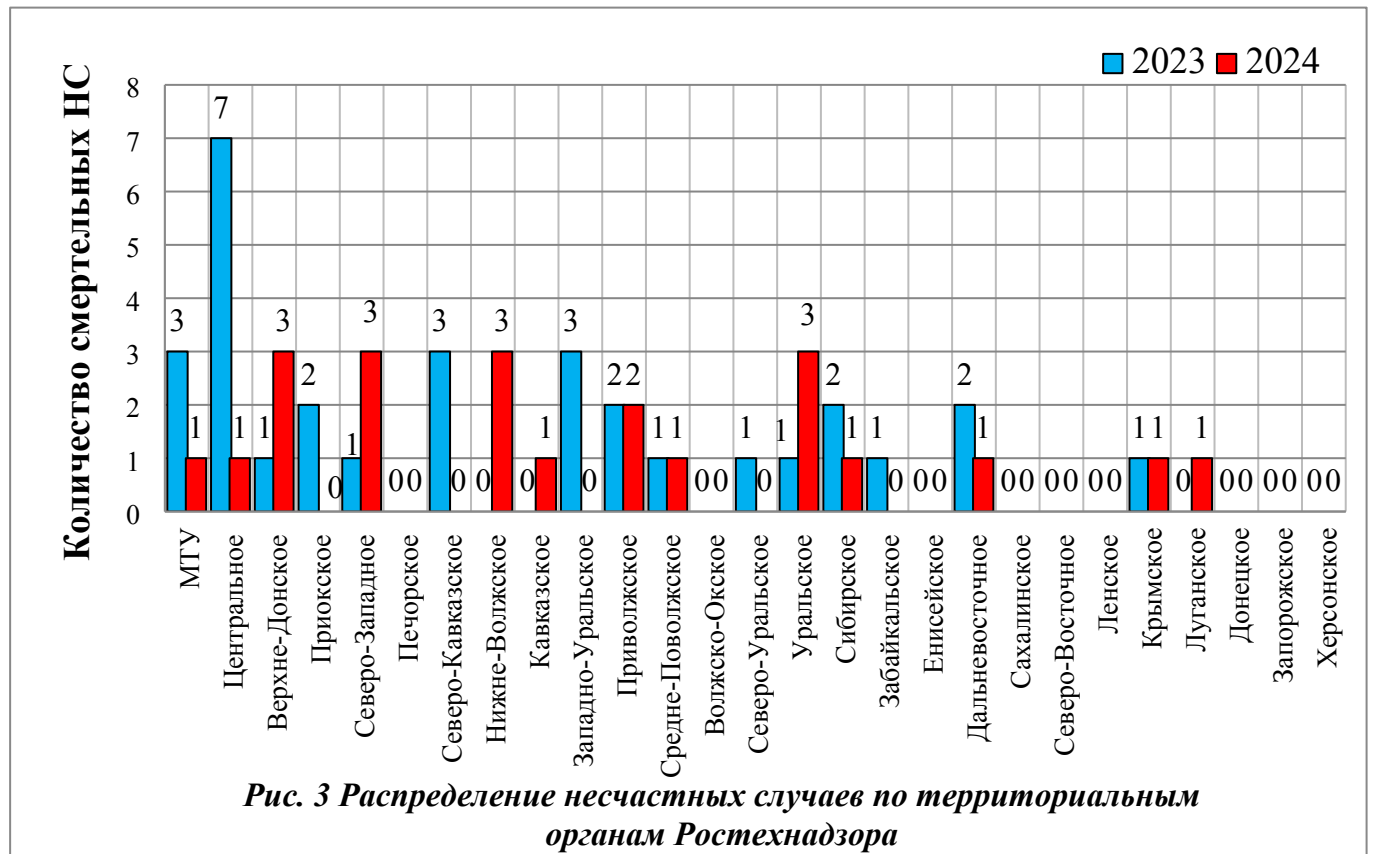
В 2024 году наибольшее количество несчастных случаев со смертельным исходом произошло в организациях, поднадзорных Верхне-Донскому, Северо-Западному, Нижне-Волжскому и Уральскому управлениям Ростехнадзора (по 3) (рис. 3).

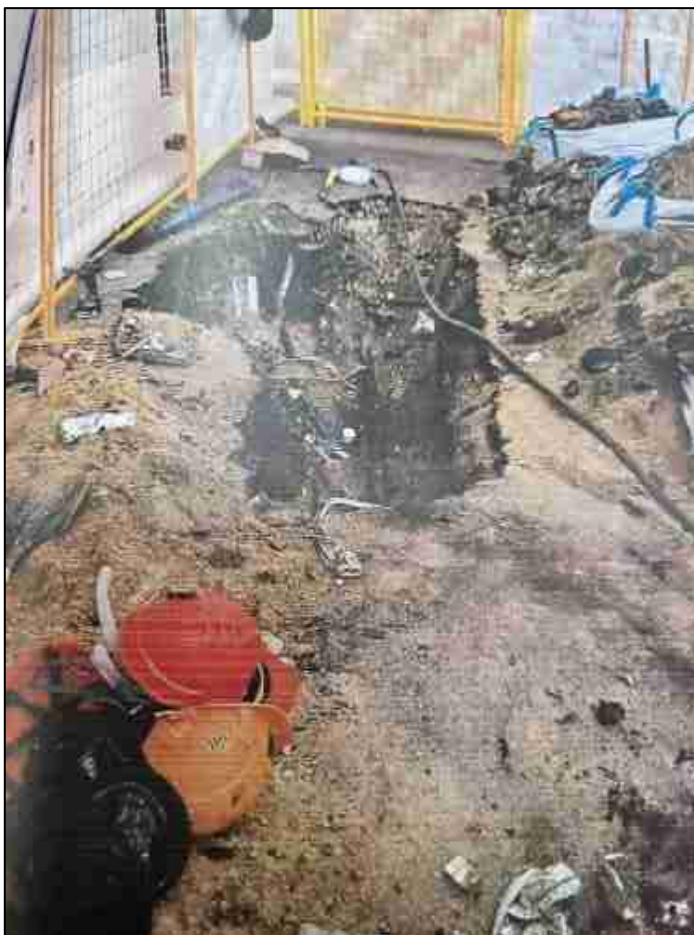
Описание несчастного случая: ООО «Специнжстрой» по договору подряда выполняло работы на объектах АО «ОЭК» ПКЛ-10 кВ ПС 679 – РТП 18193, в разрытом котловане с коммуникациями (пучок электрических кабелей). Выполнение работ по аварийно-восстановительному ремонту кабельных линий 0,4-20 кВ.

В соответствии с нарядом-допуском 2 для работы в электроустановках назначена бригада в составе: допускающий (мастер по ремонту оборудования распределительных устройств (распределительных пунктов, трансформаторных подстанций) АО «ОЭК») (далее – допускающий); ответственный руководитель работ и производитель работ (электромонтёр по ремонту и монтажу КЛ ООО «СПЕЦИНЖСТРОЙ») (далее – производитель работ); член бригады (электромонтёр по ремонту и монтажу КЛ ООО «СПЕЦИНЖСТРОЙ») (далее – ЧБ). Бригаде поручалось проколоть, разрезать, выполнить монтаж соединительных муфт с применением газовой горелки на ПКЛ 10 кВ ПС 679-РТП 18193. После ремонта котлован засыпать.

Допускающий провёл целевой инструктаж производителю работ и ЧБ с регистрацией в наряде, и в 10:50 допустил бригаду на подготовленное рабочее место, указав, при этом, в наряде-допуске 2 на наличие в котловане других кабелей неизвестной принадлежности. После чего он отошёл от данного участка, чтобы сделать фото ограждений места производства работ. Примерно в это же время, около 11:00, произошёл хлопок. Допускающий подбежал к котловану и увидел пострадавших, производитель работ лежал на асфальте около котлована, а ЧБ вышел из котлована, оба были обгоревшие.

Разрез работниками кабеля без предварительной проверки отсутствия напряжения с помощью специального приспособления путём прокола кабеля. Нарушено: п. 37.18 Правил по охране труда при эксплуатации электроустановок, утв. приказом Минтруда России от 15.12.2020 № 903н (далее – ПОТЭЭ).

Неудовлетворительная организация производства работ, выразившаяся в допуске к работе работников по наряду-допуску на выполнение ремонта повреждённых кабельных линий, не убедившись в отсутствии напряжения, не доказав бригаде, что напряжение отсутствует в месте производства работ, что способствовало развитию событий, повлекших термические ожоги пострадавших с последующей гибелью. Нарушено: п. 10.6 ПОТЭЭ, п. 3.1.1 Должностной инструкции «Мастер по ремонту оборудования распределительных устройств (распределительных пунктов, трансформаторных подстанций) АО «ОЭК».

Проведён внеплановый инструктаж с работниками АО «ОЭК» и ООО «СПЕЦИНЖСТРОЙ» и с доведением до сведения работников обстоятельств и причин несчастного случая.

Проведён разбор результатов расследования данного несчастного случая, приняты меры, направленные на предупреждение несчастных случаев на производстве.

Обеспечена разработка инструкций по охране труда по профессиям и видам работ.

Организовано проведение оценки профессиональных рисков по выявлению возможных источников опасности, и разработана карта оценки рисков по профессии электромонтёр по ремонту и монтажу кабельных линий.

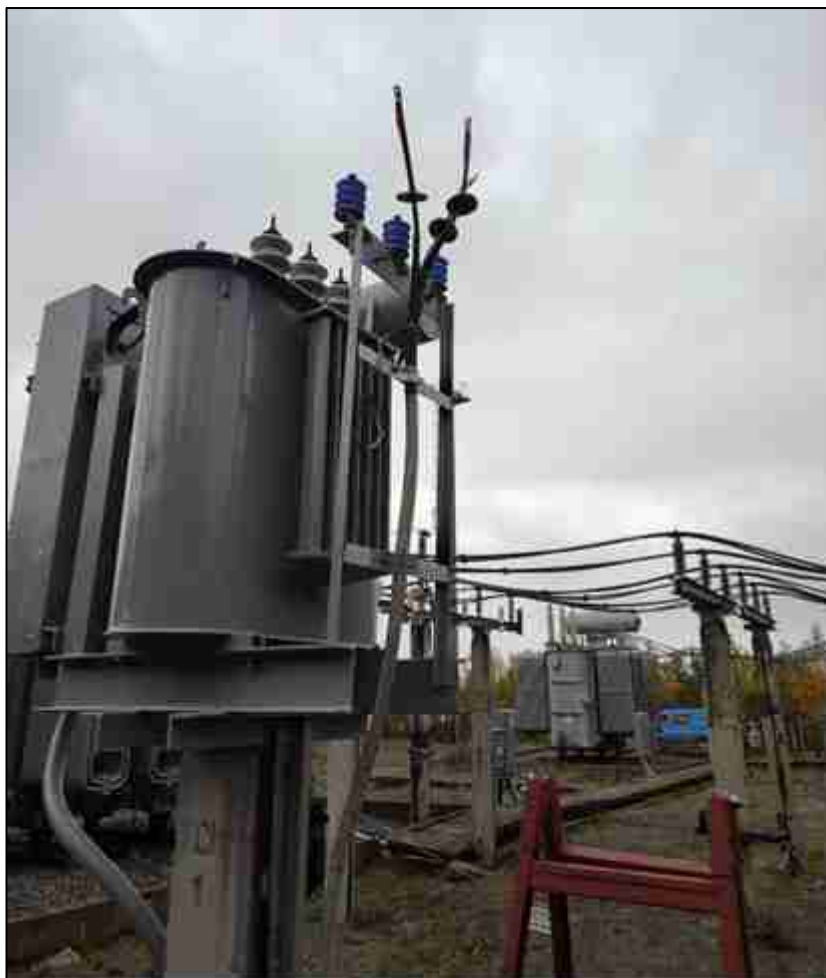
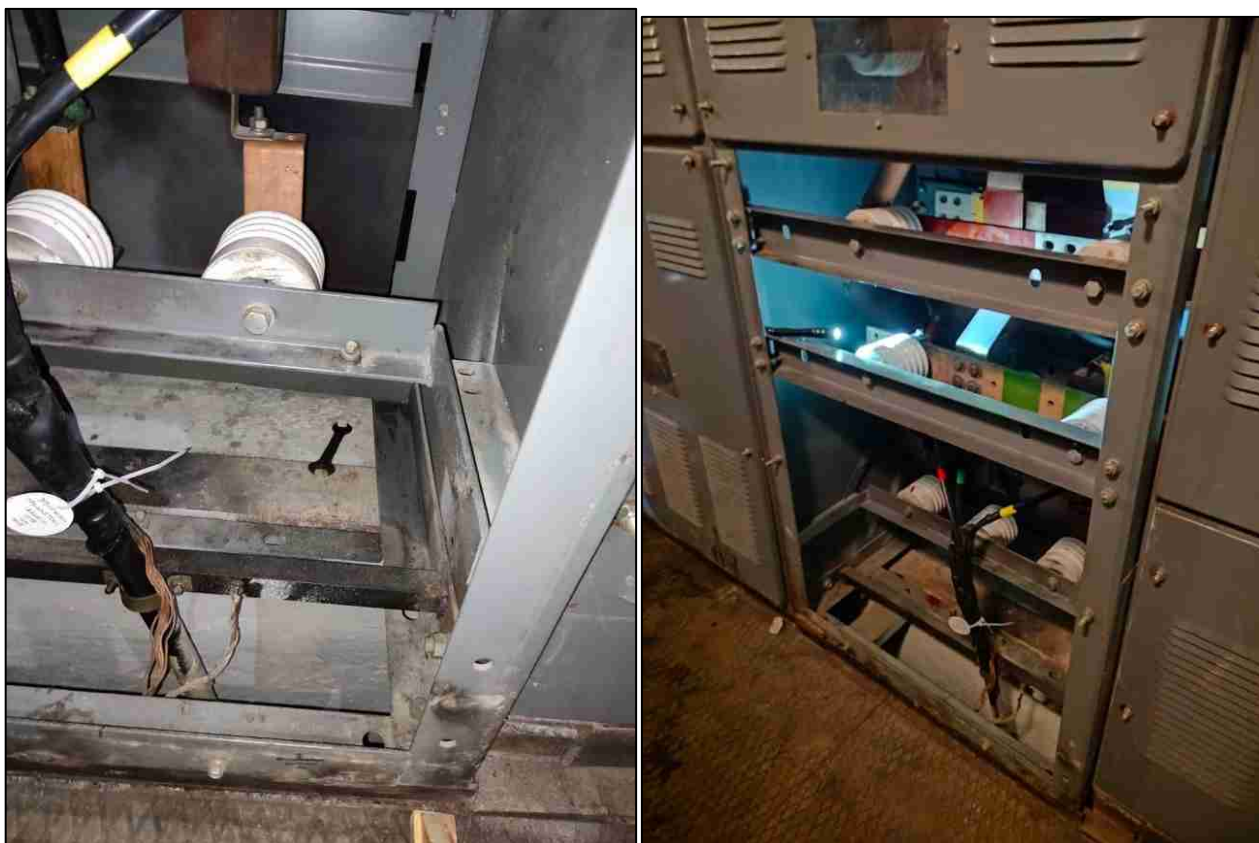
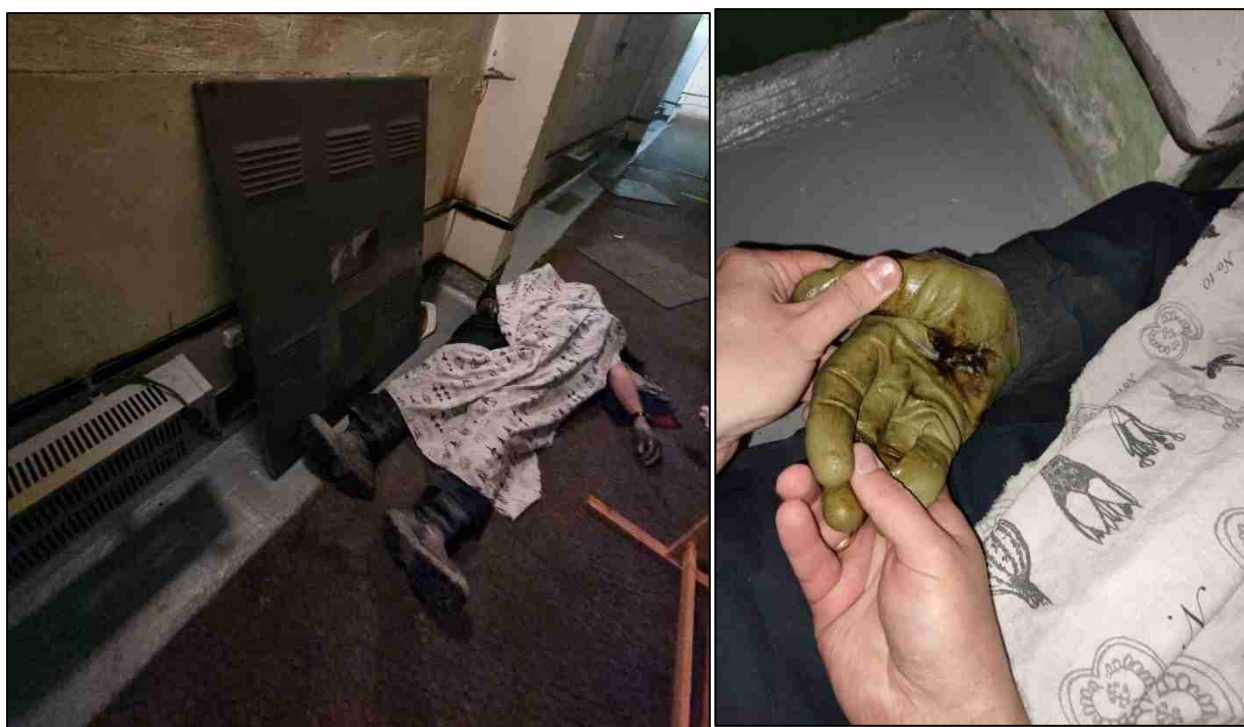
Примерно через 10 минут ЧБ1, находившийся на ЩУ, услышал звук, похожий на падение, побежал в ЗРУ-10 кВ и увидел, что производитель работ бригады 1 находился по грудь внутри ячейки № 37 П-10 ТСН-1, в лежащем положении, ниже токоведущих частей, находящихся под напряжением. Руки производителя работ бригады 1 были опущены на пол, не касались токоведущих

Расширение объёма задания, предусмотренного нарядом-допуском.

Приближение к токоведущим частям на расстояние менее 0,6 м до токоведущих частей электроустановок, находящихся под напряжением 10 кВ

Нарушение требований порядка хранения, учёта, выдачи и возврата ключей от электроустановок.

Отсутствие контроля за проведением работ по наряду-допуску со стороны лиц, ответственных за безопасное проведение работ.

Обстоятельства и причины несчастного случая доведены до производственного персонала Мурманского филиала ПАО «Россети Северо-Запад».

Проведён внеплановый инструктаж электротехническому персоналу Мурманского филиала ПАО «Россети Северо-Запад» по теме: «Охрана труда при производстве работ в действующих электроустановках».

Проведено обучение с принятием зачёта персоналу Мурманского филиала, осуществляющему выдачу ключей от ЭУ по требованиям Порядка хранения, учёта, выдачи и возврата ключей от электроустановок.

Внесены корректировки в принципиальную схему с параметрами оборудования ПС 96 в части характеристик кабельной линии 10 кВ от ТСН-1 до ЗРУ ПС 96.

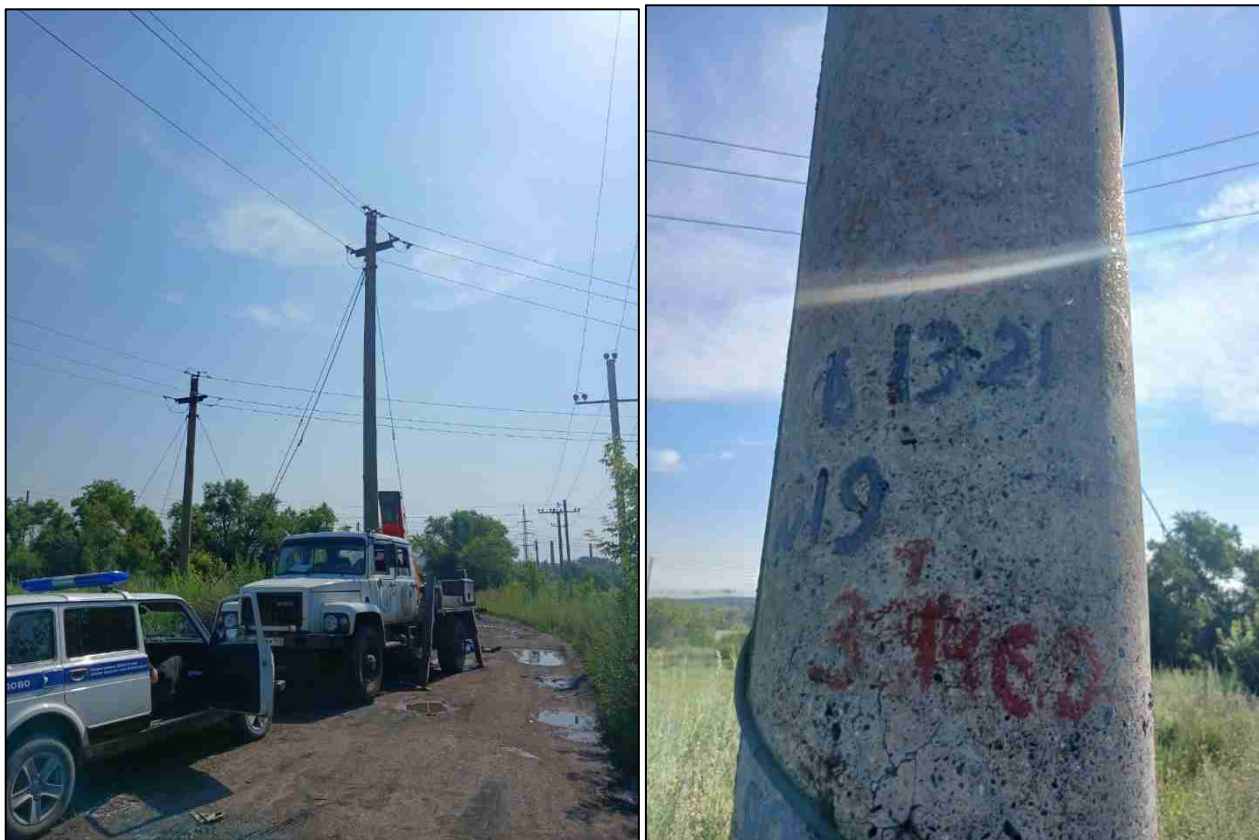
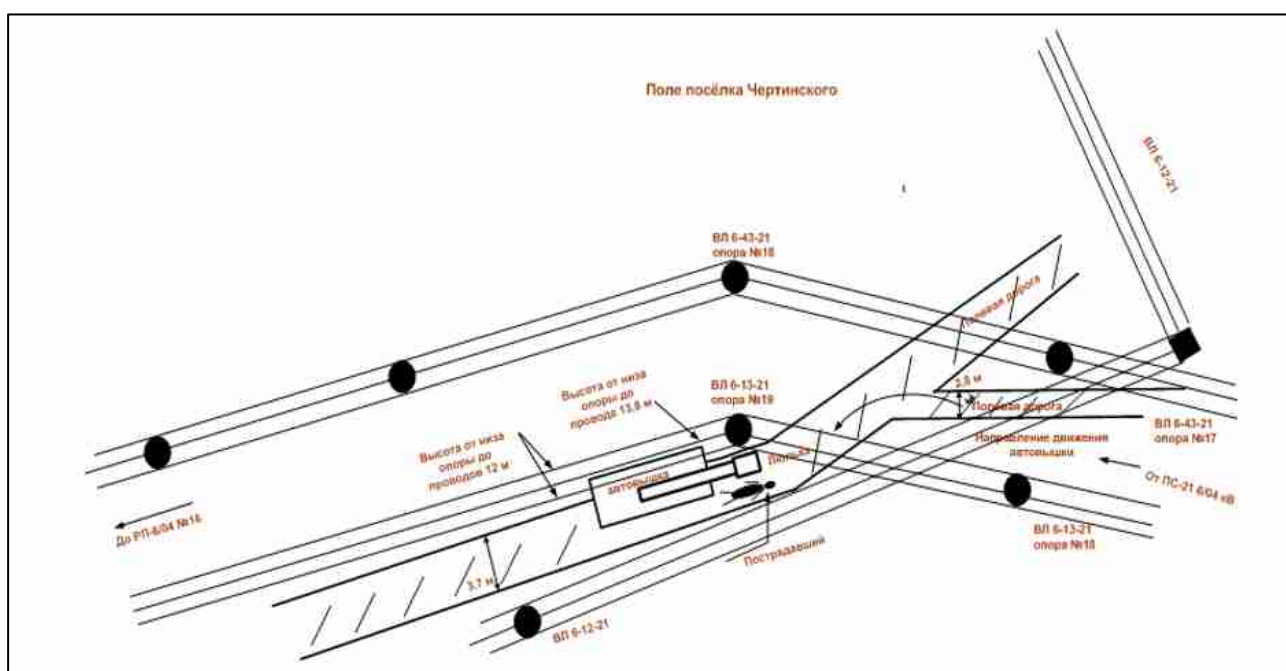
В 09:42 бригада допустилась на подготовленное рабочее место в пролёте опор № 6 и № 7 ВЛ-6 кВ Ф.6-43-21. В 09:48, завершив работы в пролёте опор № 6 и № 7, бригада на АГП отправилась дальше вдоль воздушной линии. Двигаясь по линии расположения опор, АГП с одной грунтовой дороги выехал на другую. Подъехав к опоре № 19 ближайшей к дороге воздушной линии, бригада обнаружила повреждённые изоляторы. Будучи уверенными, что данная воздушная линия – ВЛ-6 кВ Ф.6-43-21, бригада установила и заземлила АГП, не увидев

диспетчерское наименование линии Ф.6-13-21 (в районе опоры имелась кустарниковая растительность), приняли решение заменить изоляторы.

В 09:54 производитель работ и член бригады 1 находились в корзине АГП, производитель работ в вытянутой руке держал указатель напряжения. Машинист АГП начал медленное выдвижение стрелы с корзиной, сокращая расстояние от неё до провода. Машинист АГП, сосредоточенно наблюдавший за правой рукой (с указателем напряжения) производителя работ, боковым зрением увидел вспышку электрической дуги и падение в корзину члена бригады 1, который будучи уверенным в том, что линия отключена, коснулся левой рукой ближайшего к нему провода, получив удар электрическим током.

Неудовлетворительная организация производства работ, в том числе необеспечение контроля со стороны руководителей и специалистов подразделения за ходом выполнения работы, соблюдением трудовой дисциплины, выразившееся в допуске пострадавшего на ВЛ, не убедившись, что работы производятся на отключённом фидере, отсутствии ответственного руководителя работ при выполнении работ по наряду-допуску, отсутствии контроля за соблюдением порядка выдачи нарядов.

Необеспечение контроля за состоянием опор ВЛ 6 кВ ф.6-13-21, ф. 6-43-21, выразившееся в том, что опоры на трассе ВЛ не расчищены от древесно-кустарниковой растительности.

Организовано проведение осмотра всех воздушных линий, находящихся на обслуживании (в эксплуатации) ООО «РООС» на наличие диспетчерских наименований на опорах и на наличие древесно-кустарниковой растительности, скрывающей диспетчерские наименования.

Усилен контроль за применением спецодежды работниками при работе в электроустановках.
