**Информация о несчастных случаях со смертельным исходом, произошедших в ходе эксплуатации энергоустановок организаций, подконтрольных органам Ростехнадзора, за 12 месяцев 2021 года**

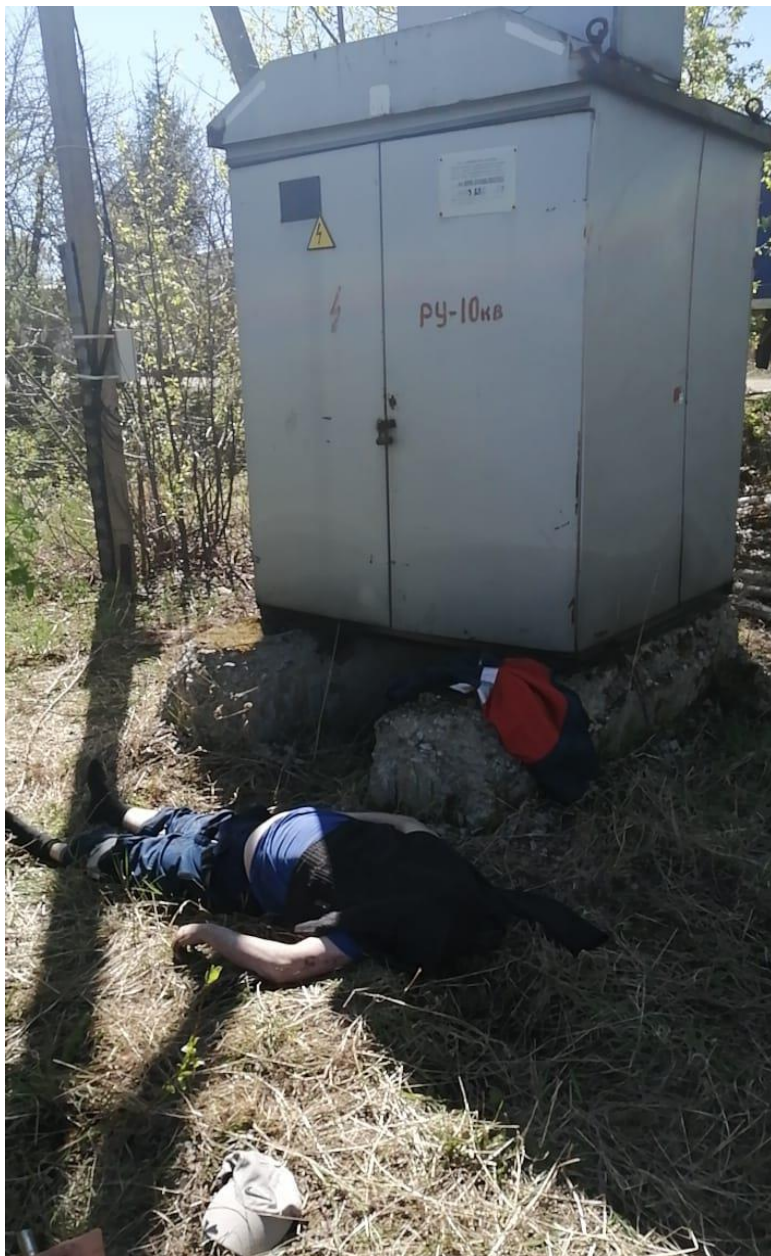
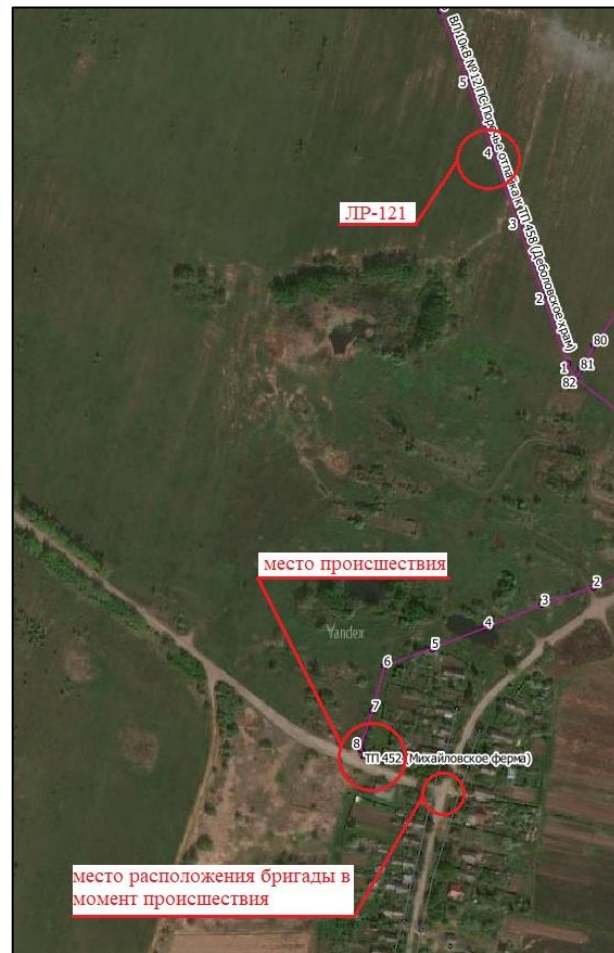
бригады обнаружили лежащего возле ТП № 452 со стороны трансформаторного отсека электромонтёра. Дверцы отсека были открыты.

Несоблюдение требований охраны труда электромонтёром бригады по обслуживанию распределительных сетей 4 разряда при выполнении аварийно-восстановительных работ, а именно: невыполнение требований по безопасному осмотру электроустановок, выразившееся в проникновении в трансформаторный отсек ТП № 452 за ограждение (барьер), имеющее знак безопасности «Осторожно! Электрическое напряжение» без проведения технических и организационных мероприятий, обеспечивающих безопасность работ в электроустановках самовольное приближение к токоведущим частям ТП № 452, находящимся под напряжением 10 кВ, на расстояние менее допустимого.

Необеспечение безопасности работы персонала организации на ТП 10/0,4 кВ № 452 в соответствии с типовым проектом, а именно: ТП 10/0,4 кВ № 452 не оснащена механическими блокировками от снятия сетчатого ограждения или заградительного барьера при нахождении силового трансформатора под напряжением.

При выполнении технического обслуживания, среднего и капитального ремонта, а также при выполнении работ по реконструкции комплектных трансформаторных подстанций киоскового типа трансформаторный отсек оснащён механическими блокировками от снятия сетчатого ограждения или заградительного барьера при нахождении силового трансформатора под напряжением в соответствии с проектными решениями.

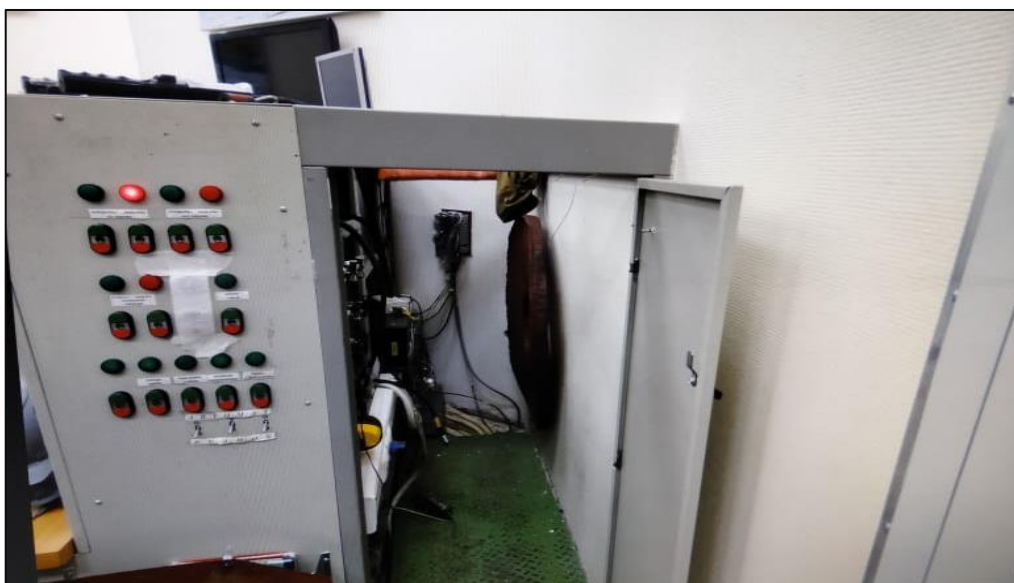
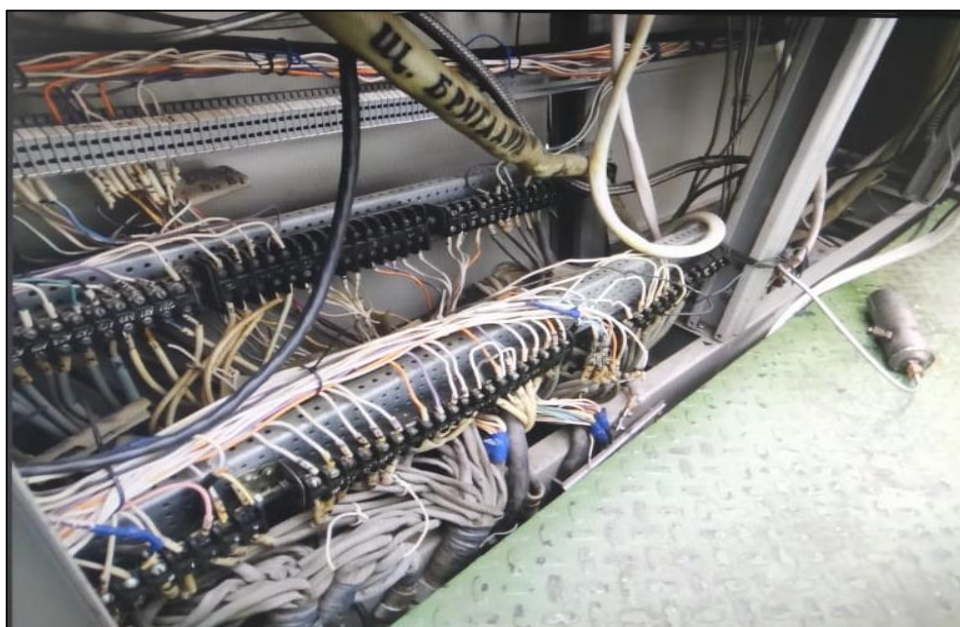
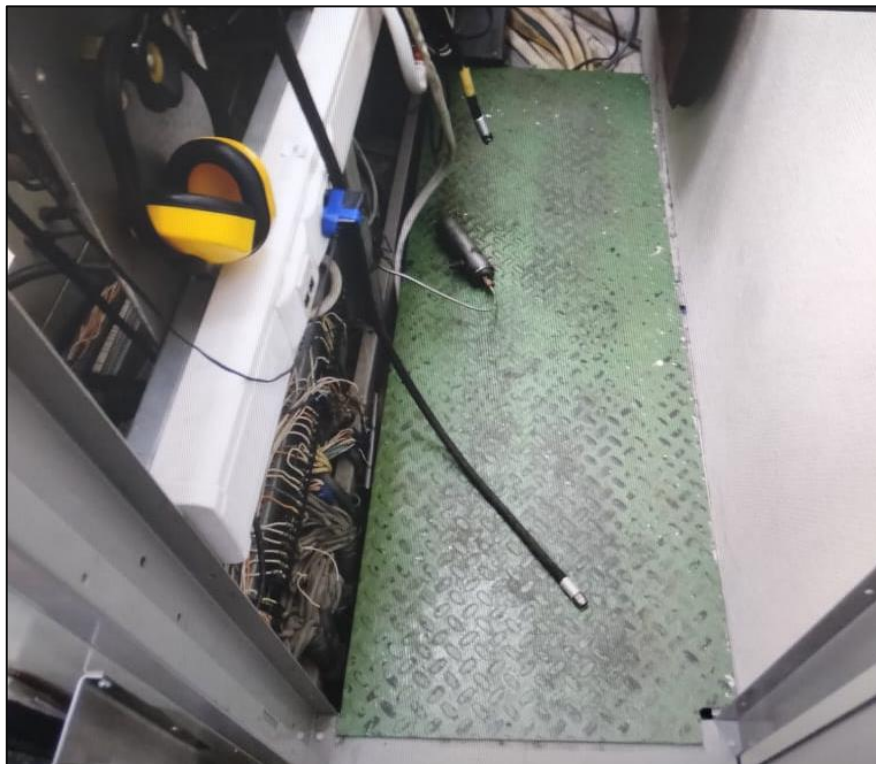
Описание несчастного случая: Место происшествия представляет собой помещение пультовой станда Т-2 ЭИО-21, второй этаж, площадью 50 м<sup>2</sup>, высота потолка 4 м, является закрытым и не имеет естественного освещения, у входа в испытательный бокс установлен пульт управления испытаний. Внутри пульта смонтированы узлы управления технологическими процессами (трубопроводы высокого и низкого давления, запорная арматура, аппаратура КИПиА (27 В), коммутационная арматура электрооборудования). В нижней первой секции обслуживания пульта присутствуют клеммные группы цепей управления технологического электрооборудования станда. В качестве управляющего напряжения используются 220 В. В верхней части первой секции (над клеммными группами) смонтированы воздушные линии высокого и низкого давления. Монтаж выполнен на металлической пластине, закреплённой к каркасу пульта.

Самовольное расширение рабочего места, выразившееся в снятии защитного ограждения клеммных групп 220 В цепей управления технологического электрооборудования стенда Т-2 ЭИО-21, чем нарушены требования п. 4.2 ПОТЭЭ.

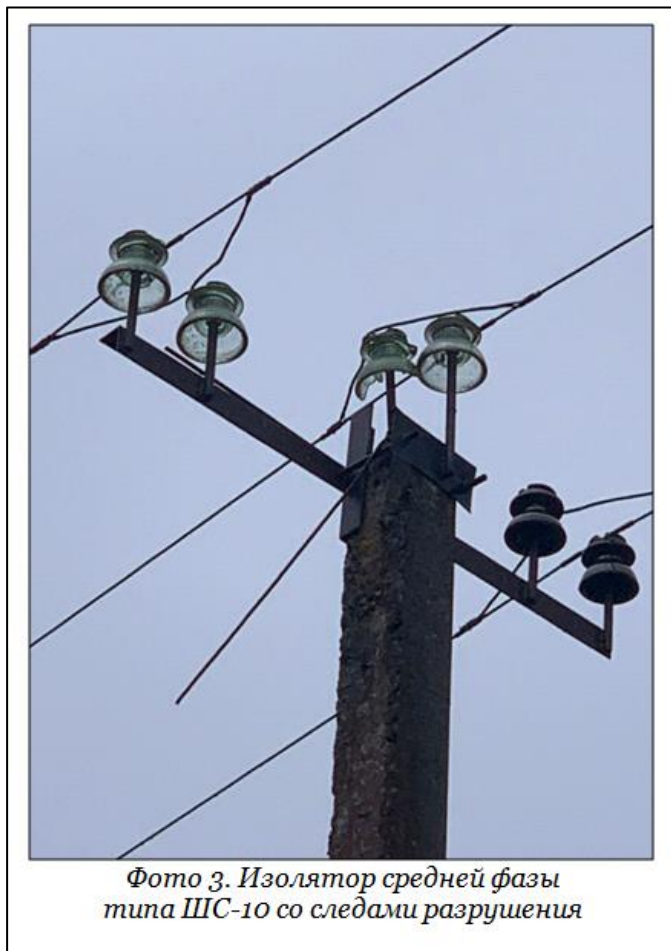
Фото 3. Изолятор средней фазы типа ШС-10 со следами разрушения

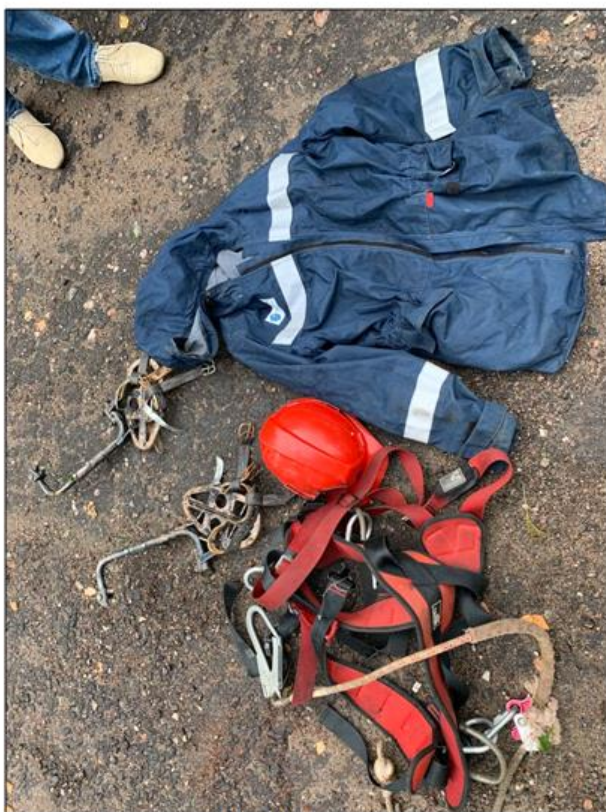
Фото 4. СИЗ пострадавшего

- правильного применения средств индивидуальной защиты (неприменение индивидуального сигнализатора напряжения, указателя напряжения, страховочной системы для выполнения работ на высоте в полном объёме, термостойких перчаток, термостойкого подшлемника – нарушение

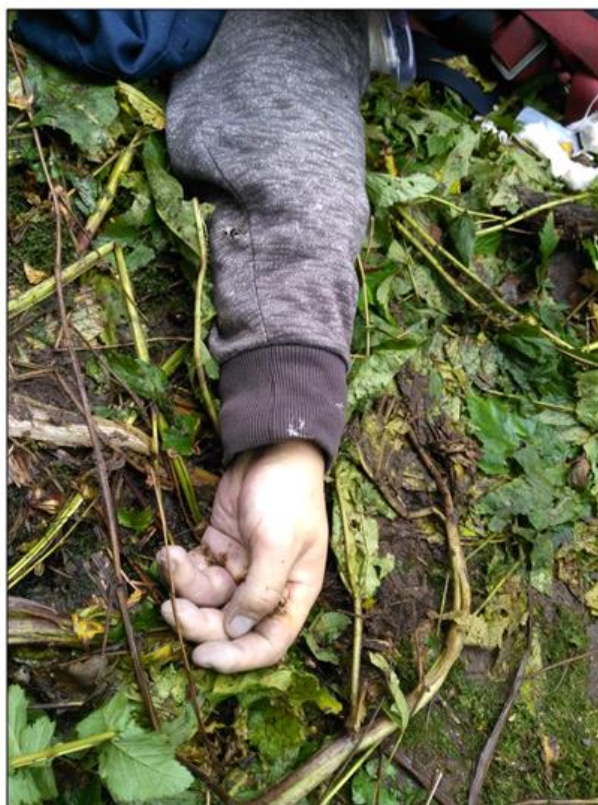
Фото 5. Следы воздействия электрического тока и термический ожог кожного покрова левой руки пострадавшего

Приближение пострадавшего к токоведущим частям, находящимся под напряжением, на расстояние менее допустимого – нарушение п. 3.3 ПОТЭЭ.
