**Информация о несчастных случаях со смертельным исходом
на энергоустановках организаций, подконтрольных органам Ростехнадзора,
за 11 месяцев 2019 года**

**1. Анализ несчастных случаев со смертельным исходом, произошедших
в поднадзорных Ростехнадзору организациях**

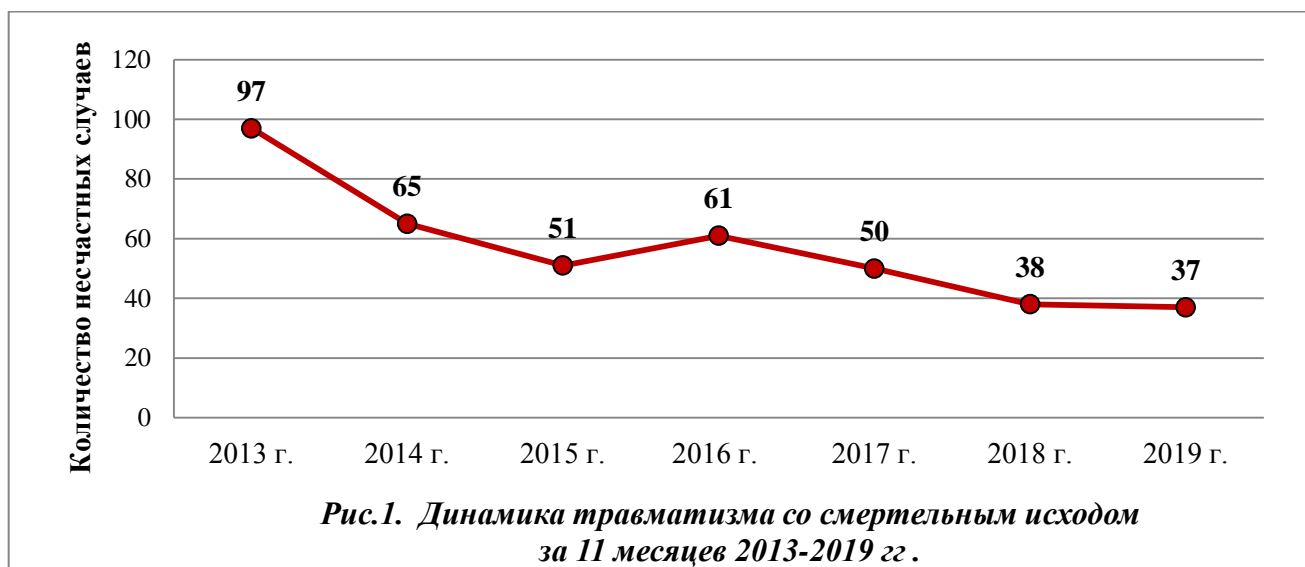
За отчётный период 2019 года произошло 37 несчастных случаев со смертельным исходом, (зафиксирована гибель 38 человек), за аналогичный период 2018 года произошло 38 несчастных случаев (39 погибших), в том числе групповых.

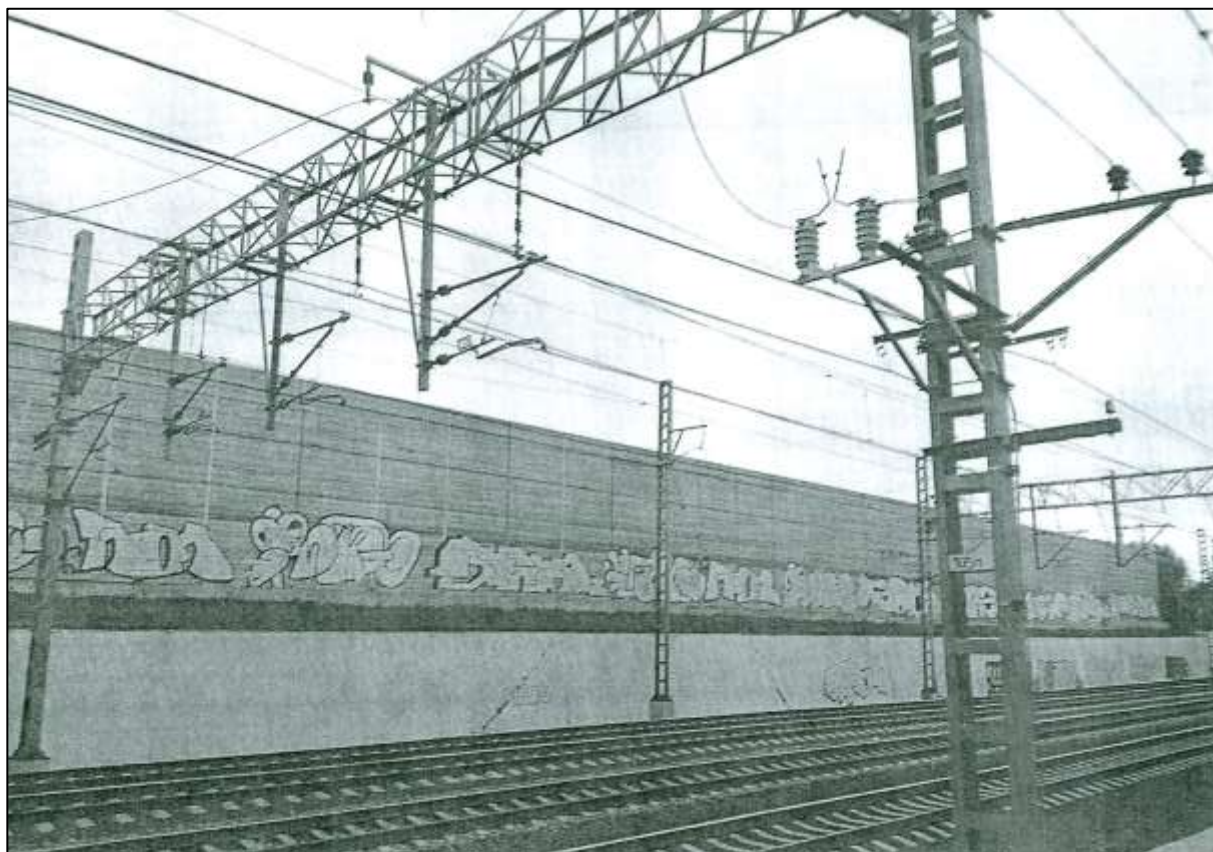
Мастер при получении разрешений от представителей ЭЧ-Москва уточнил работу по демонтажу силовой точки в пролёте опор № 115-119 и замене стыковых клемм на ВЛ-6 кВ СЦБ в пределах опор № 89-107.

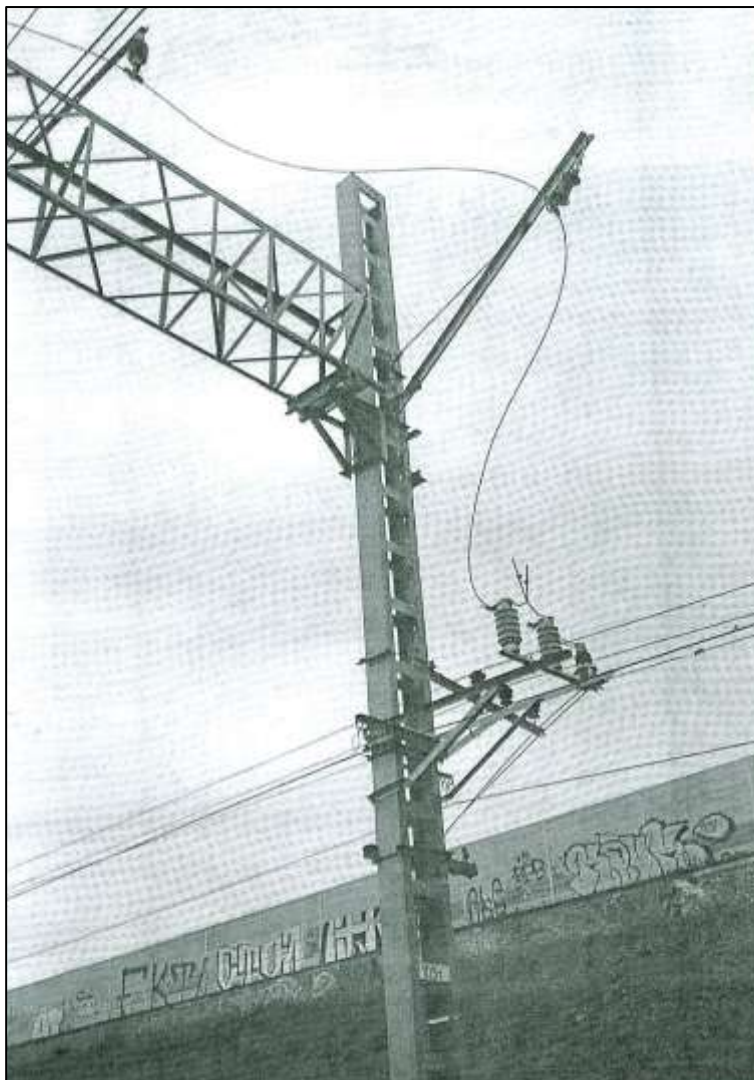
приблизить люльки к опоре № 105, чтобы спуститься по опоре за другой клеммой, так как до неё было 2 м от стыковой клеммы.

После приближения люлек к опоре другой электромонтёр-линейщик перешёл на опору и стал спускаться. Электромонтёр-линейщик 1 вышел из люльки на стрелу крана (так как его люлька была дальше от опоры), чтобы перейти по кронштейну разрядника ОПН (ограничитель перенапряжения) на опору. Стоя на стреле крана, держась одной рукой за ограждение люльки, другой рукой электромонтёр-линейщик 1 взялся за перемычку ОПН, подключённого к действующему III пути, и был поражён электрическим током. Попад под напряжение, он упал на землю. Машинист и другой электромонтёр-линейщик стали

Проведён внеплановый инструктаж со всеми причастными работниками ООО «Энергомонтаж» по обстоятельствам и причинам данного несчастного случая со смертельным исходом.

Проведена внеочередная проверка знаний норм и правил охраны труда лицам ответственным за нарушения законодательных и иных нормативных правовых и локальных актов, явившихся причинами несчастного случая.

Проведены повторные технические занятия с работниками, имеющими права производителя работ, по безопасному производству работ на контактной сети, ЛЭП, ВЛ и связанных с ними устройствах согласно гл. 8 ПБ ОАО «РЖД».

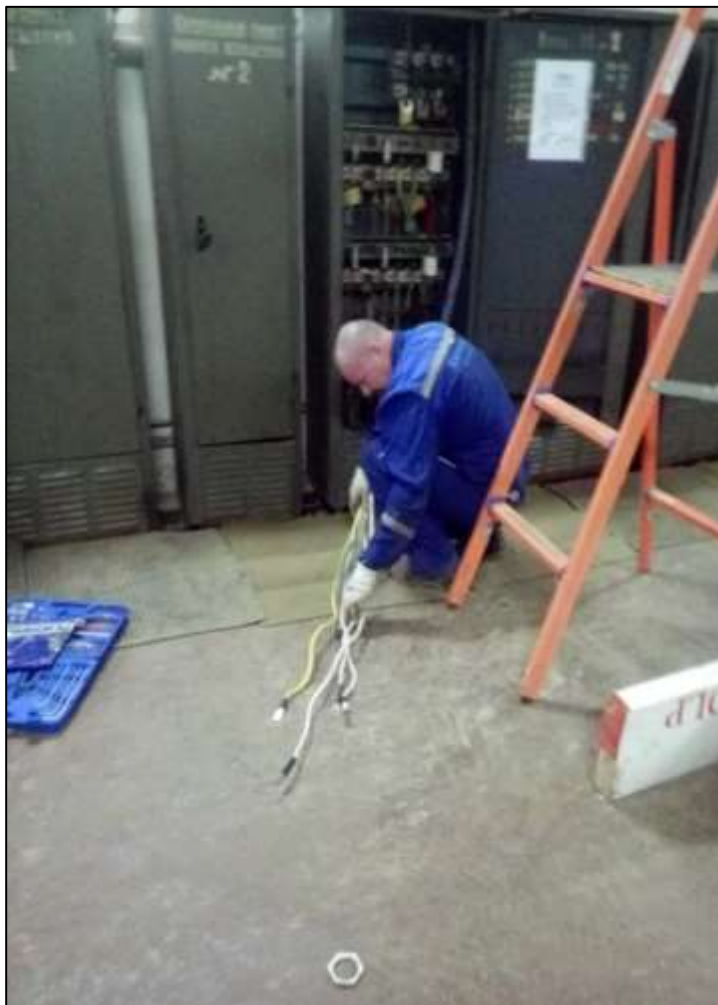
Описание несчастного случая: Приблизительно в 21:00 сторож поликлиники ГУЗ «ТООД» обнаружил сидящего на корточках электромонтёра по ремонту и обслуживанию электрооборудования (далее – электромонтёр) в электрощитовой у распределительного щита типа ШР-11А-73511-54УЗ с открытой дверью. Надев диэлектрические перчатки, сторож оттащил электромонтёра от распределительного силового шкафа, затем он вызвал машину скорой помощи.

Согласно заключению бюро судебно-медицинской экспертизы причиной смерти электромонтёра стало воздействие электрического тока, алкоголь в крови погибшего не обнаружен.

До сведения работников учреждения доведены причины, в результате которых произошёл несчастный случай.

Ответственный за электрохозяйство направлен в учебный центр на повышение квалификации.

Проведена проверка знаний правил работы в электроустановках электромонтёров и должностных лиц, ответственных за электробезопасность в Ростехнадзоре.

Проведён внеплановый инструктаж в подразделениях ГУЗ «ТООД» с проработкой инструкции по охране труда для не электротехнического персонала.

Издан приказ об усилении контроля за хранением, выдачей и сдачей ключей от электроустановок.
