**Информация о несчастных случаях со смертельным исходом,
произошедших в ходе эксплуатации энергоустановок организаций,
подконтрольных органам Ростехнадзора, за 5 месяцев 2021 года**

**1. Анализ несчастных случаев со смертельным исходом,
произошедших в поднадзорных Ростехнадзору организациях**

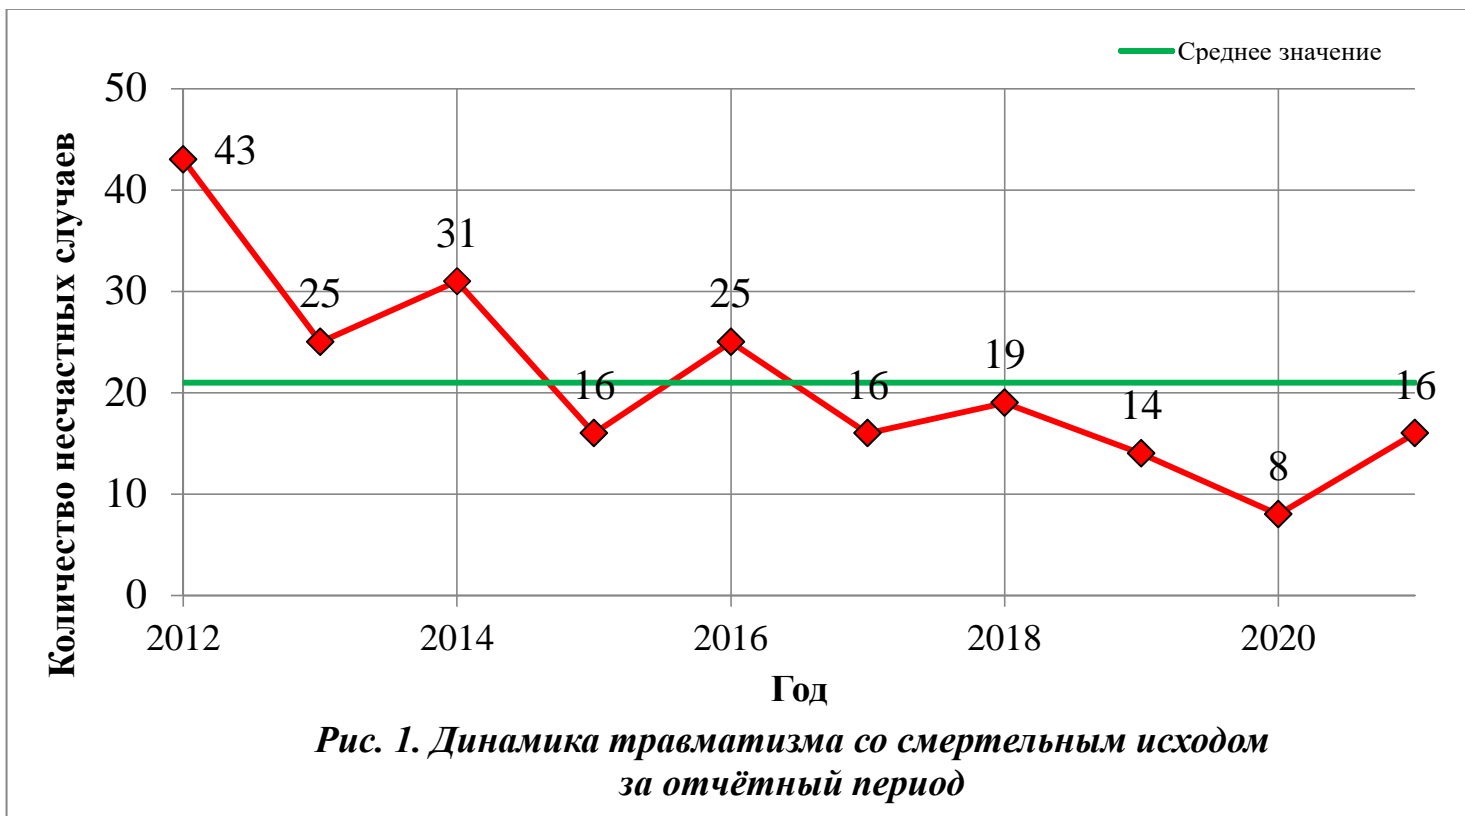
За отчётный период 2021 года произошло 16 несчастных случаев со смертельным исходом (16 погибших). За аналогичный период в 2020 году произошло 8 несчастных случаев (10 погибших).

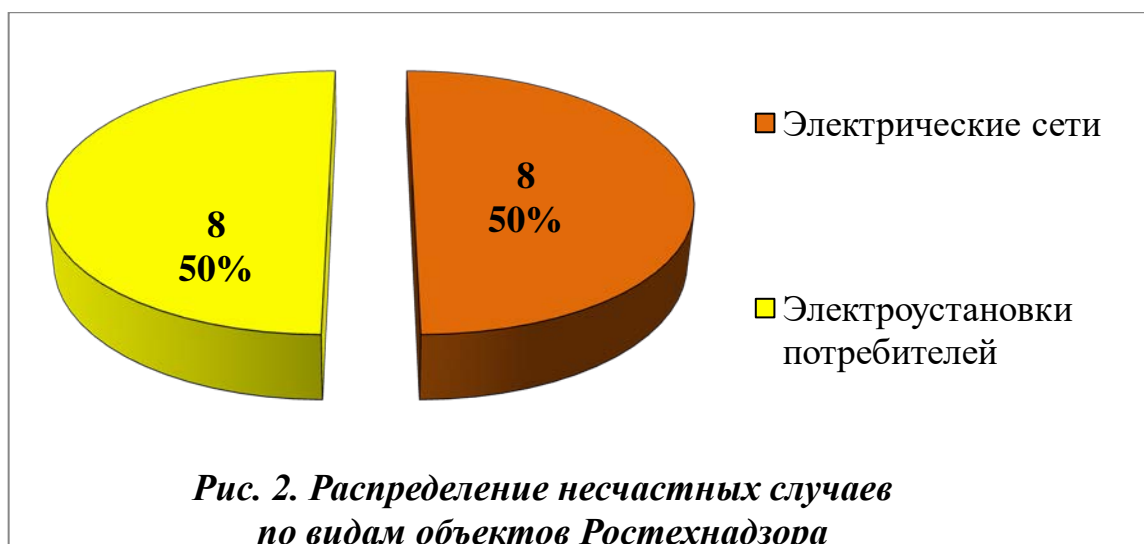
На объектах электрических сетей и в электроустановках потребителей произошло по 8 несчастных случаев со смертельным исходом (рис. 2).

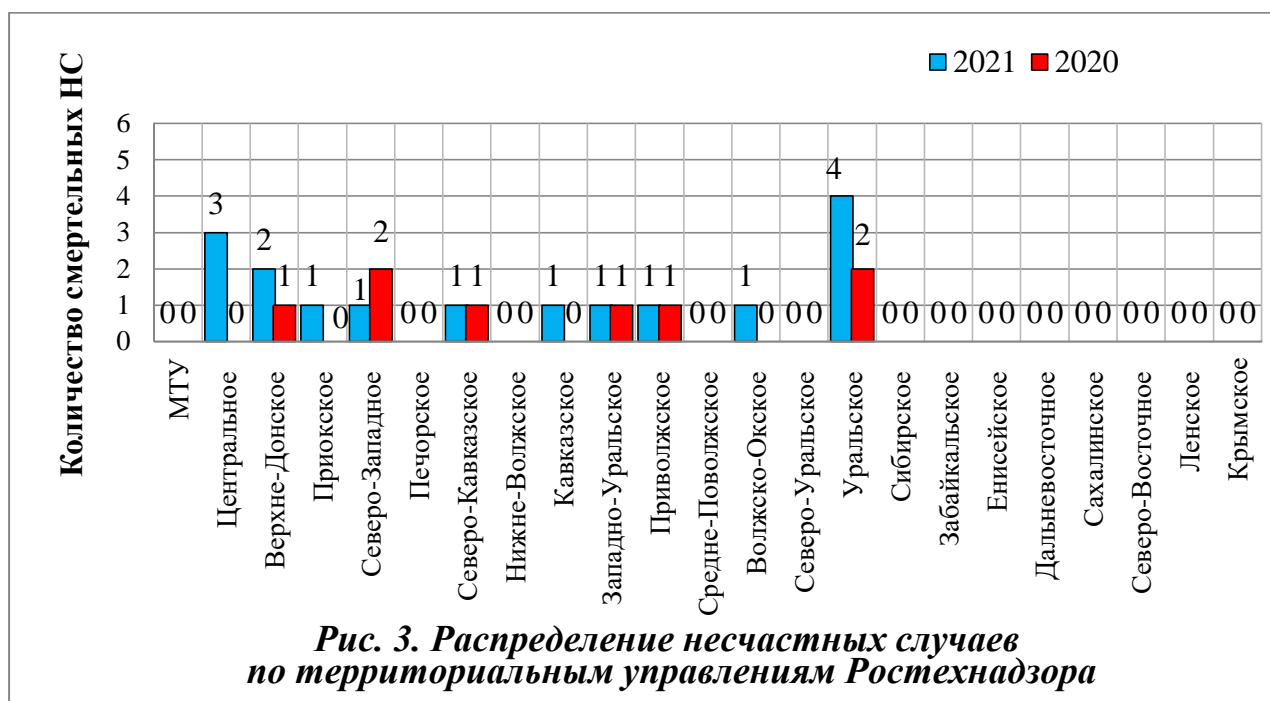
В 2021 году наибольшее количество несчастных случаев со смертельным исходом произошло в организациях, поднадзорных Уральскому (4 несчастных случая), Центральному (3 несчастных случая) управлениям Ростехнадзора (рис. 3).

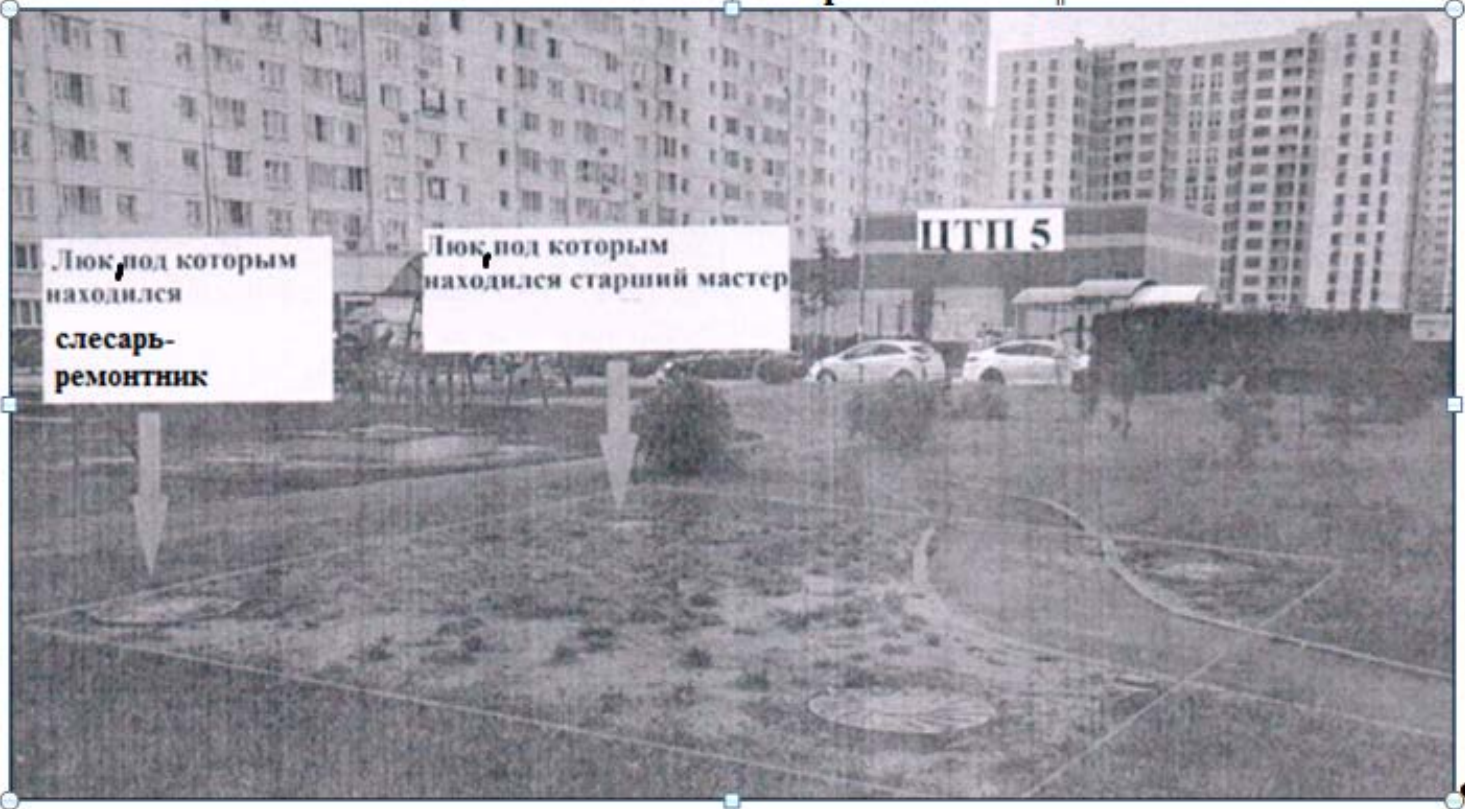
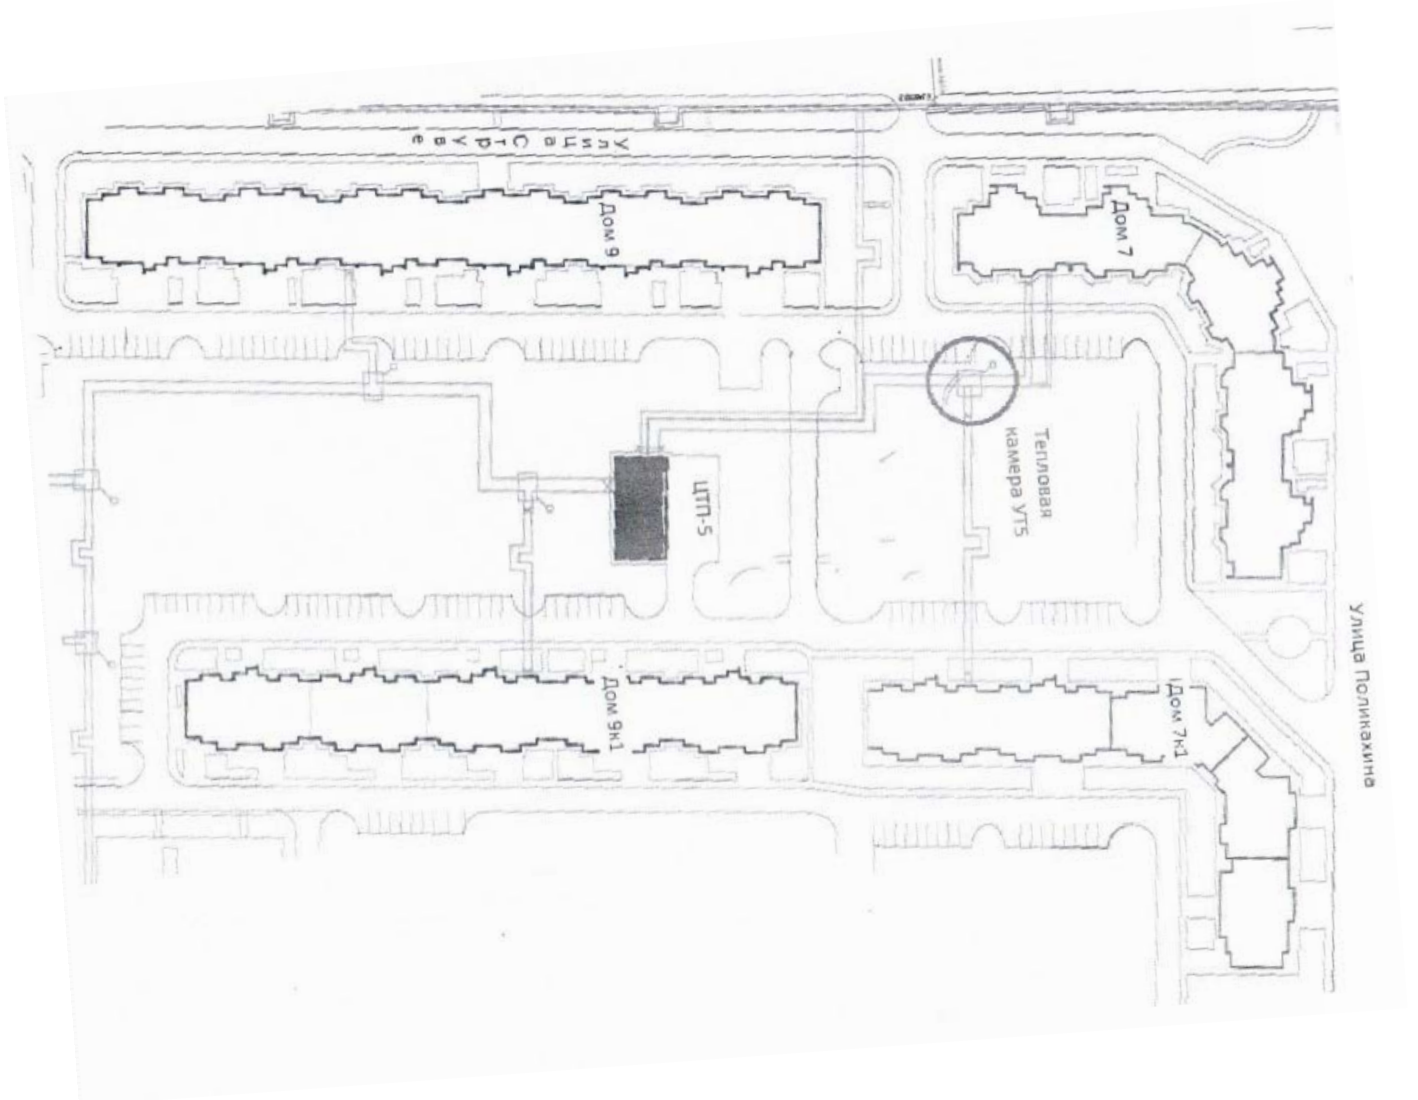
Тепловая камера УТ-5 представляет из себя подземное сооружение с ж/б стенами и перекрытием из ж/б плит размером 4,5x4,6 м, глубиной 2,5 м. В перекрытии камеры установлено четыре чугунных люка, расположенных симметрично по углам перекрытия. В тепловой камере имеется приямок размером 400x400x150, который соединён дренажной чугунной трубой Ду100 с дождевой канализацией, в дренажной трубе установлен автоматический клапан типа «захлопка». Тепловая камера предназначена для распределения горячего водоснабжения и отопления в определённые многоквартирные дома по шеститрубной схеме. На момент осмотра тепловая камера УТ-5 была заполнена водой $h \sim 0,5$ м. Пожарно-спасательная часть предоставила акт экспресс-нализа атмосферного воздуха на наличие химического загрязнения, в котором указано обнаружение метана 11%, превышение предельно допустимой концентрации в 2,5 раза.

Изучение и доведение до работников обстоятельств и причин несчастного случая.

Проведение с работниками внепланового инструктажа по охране труда.

Проведение оценки профессиональных рисков рабочих мест слесаря-ремонтника ОДС, старшего мастера, в соответствии со ст. 209, 212 Трудового кодекса Российской Федерации.

Проведение специальной оценки условий труда рабочего места старшего мастера, слесаря-ремонтника ОДС.

Издание приказа о результатах расследования причин несчастного случая, принятии мер по их устранению, недопущению нарушений требований охраны труда в дальнейшей деятельности и наказания виновных.

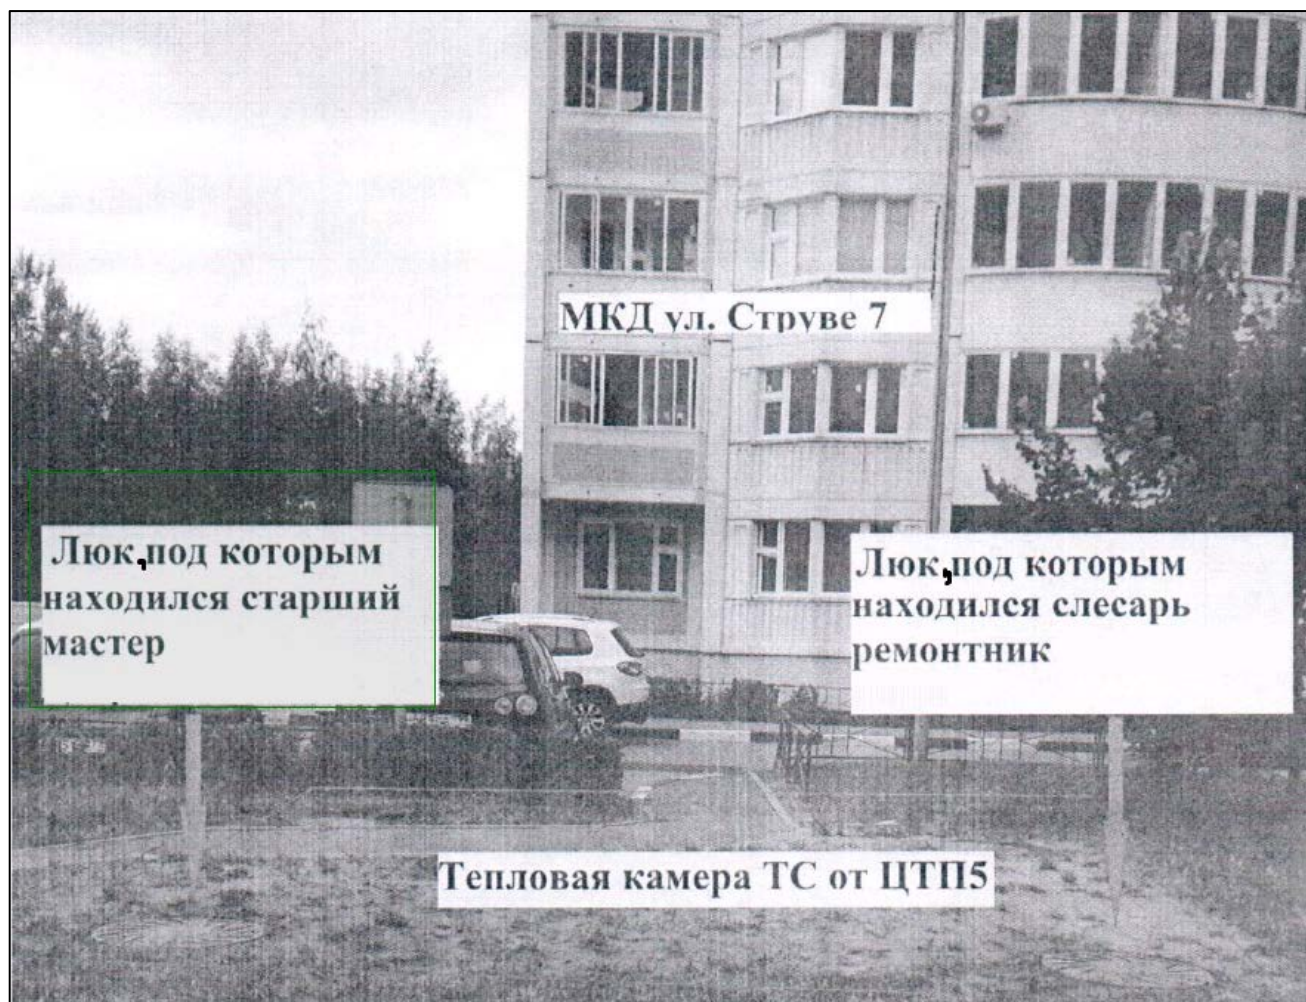
Причины несчастного случая:

Нарушение старшим мастером и слесарем-ремонтником дисциплины труда и трудового распорядка, определённых правилами внутреннего трудового распорядка АО «МОЭГ».

Самовольное расширение объёма выполнения работ старшим мастером, выполнение работ в тепловой камере внутриквартирных распределительных тепловых сетей с привлечением слесаря-ремонтника.

Невыполнение старшим мастером и слесарем-ремонтником требований раздела 2.8 «Работа в подземных сооружениях и резервуарах» Правил техники безопасности при эксплуатации тепломеханического оборудования электростанций и тепловых сетей, а именно:

- непроведение измерения вредных веществ в воздухе подземного сооружения (тепловой камеры);
- работа в подземном сооружении проводилась при уровне воды в нём над уровнем пола выше 200 мм;
- работы внутри подземного сооружения проводились в составе двух человек без средств индивидуальной защиты.
